## *Informe de Mantenimiento*

Ref.: Mantenimiento programado  
trimestral equipo Rayos X  
HS 6040i Arequipa/

Lima; Julio 19 del 2013

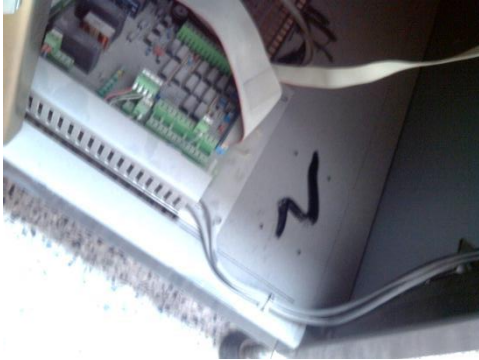
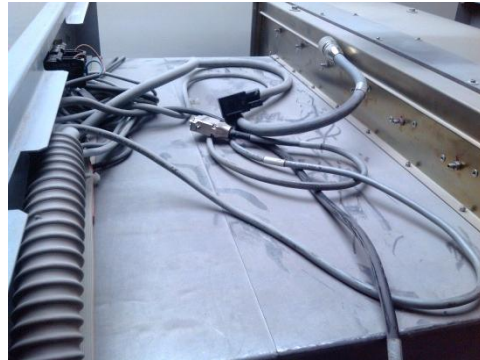
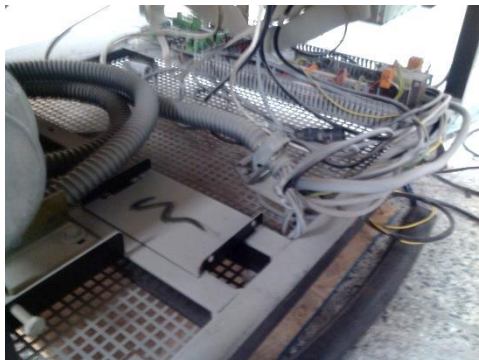
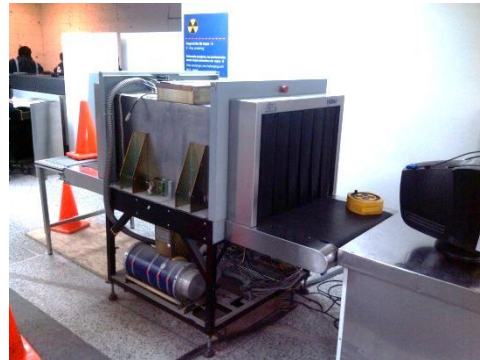
Respecto del mantenimiento, se encontró gran cantidad de tierra al interior de la unidad lo que conlleva serios perjuicios a la operación tanto por calentamiento, falso contacto y el efecto abrasivo que genera el polvo de cemento; Temas que al momento no afectan al PDM ranger por encontrarse en otro punto de control.

Estado de tierra y apertura de la unidad para el mantenimiento

Finalmente y para evitar la polución existente, recomendamos cubrir los equipos.

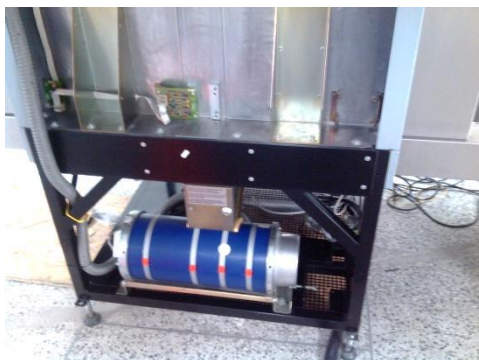
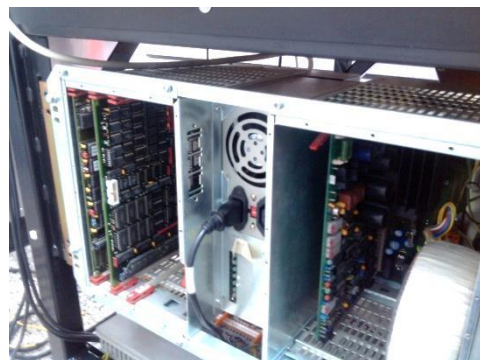
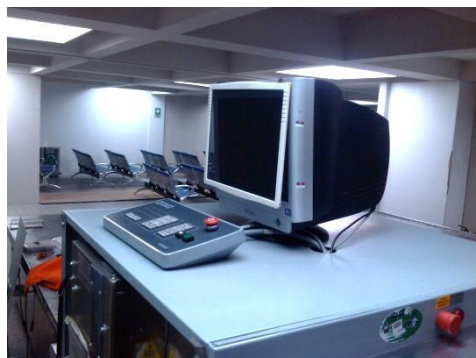
Estado final de la unidad y control operativo
