Informe Técnico

Ref: Mantenimiento preventivo de unidad de inspección XIS 6040 y Check point PDM Arequipa/

Fecha: Julio 19, 2013

Informar respecto de los trabajos de mantenimiento y análisis operacional de la unidad de inspección por Rayos X Astrophysics XIS 6040, instalada en el puesto de control AVSEC del Aeropuerto Internacional de Arequipa.

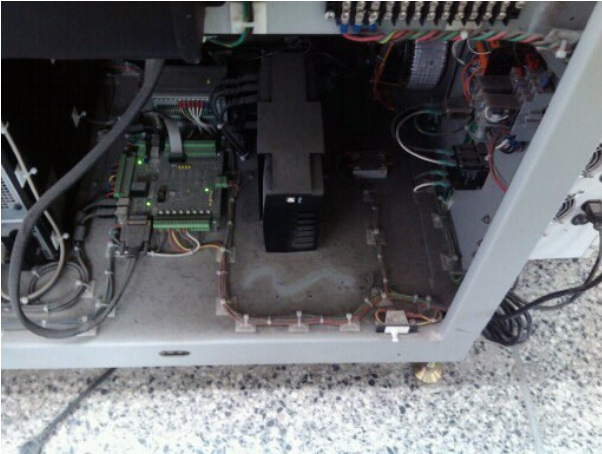
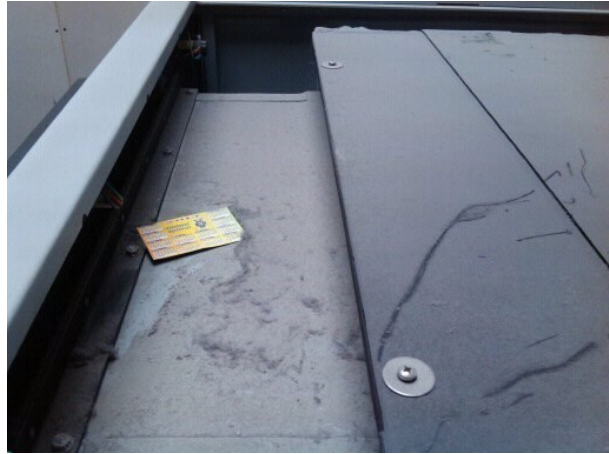
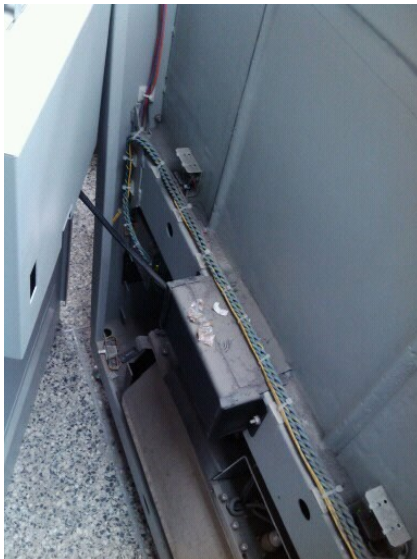
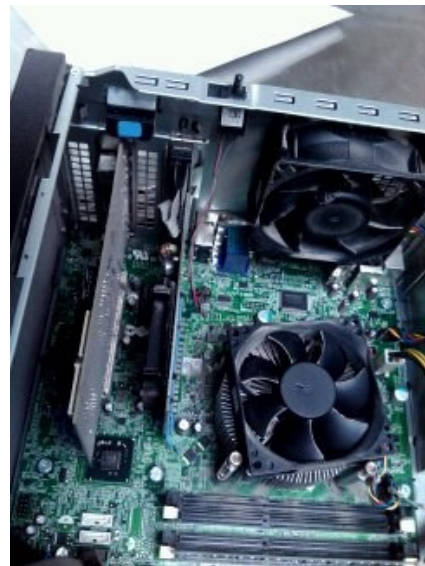
Durante el mantenimiento que debió ser efectuado a media noche, se observó que en el mismo sitio de embarque, existían trabajos de excavación, lo que explica la GRAN cantidad de tierra dentro de las unidades, el que para ser retirado tomo seis horas de trabajo

Estado interno de la unidad y de la computadora (exceso de tierra)
En la computadora y componentes electrónicos generar calor

Dado el tiempo requerido para el trabajo, es necesario programar los servicios en horario nocturno, con las facilidades requeridas para el caso. Igualmente y considerando la polución del área de construcción, recomendamos mantenimientos (por ahora) cada dos meses, lo que no descarta daños en la pintura, rodajes y botoneras, producto de lo abrasivo del polvo de cemento.

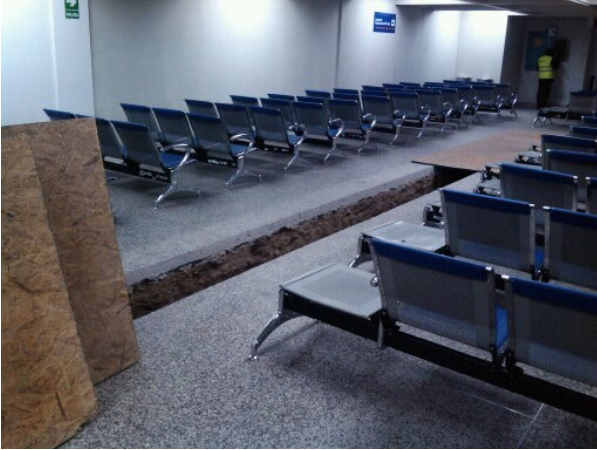
Sitio de trabajo a pocos metros de los equipos y en la misma sala de embarque

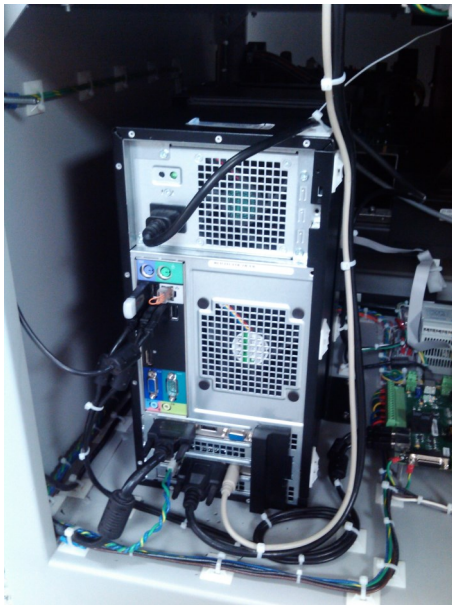
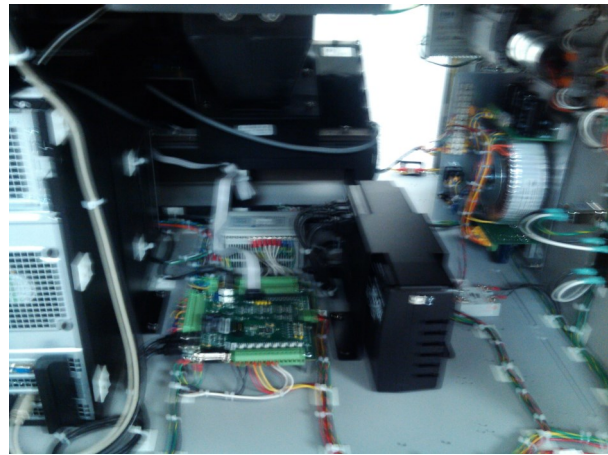
Estado interno luego del mantenimiento
