Informe Técnico

Ref: *Mantenimiento preventivo de unidad de inspección XIS 7858/*

Fecha: Julio 22, 2013

Informar respecto de los trabajos de mantenimiento y análisis operacional de la unidad de inspección por Rayos X Astrophysics XIS 7858.

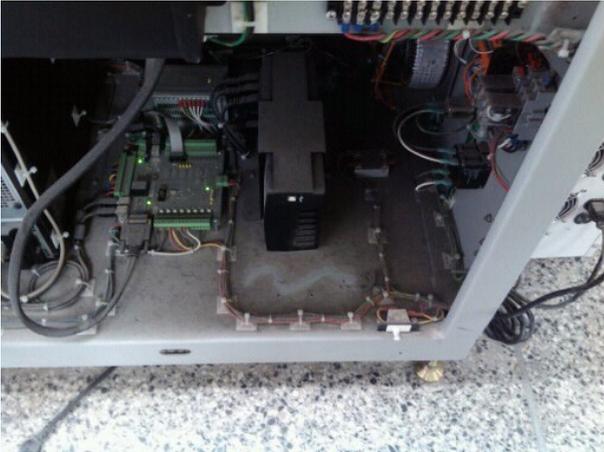
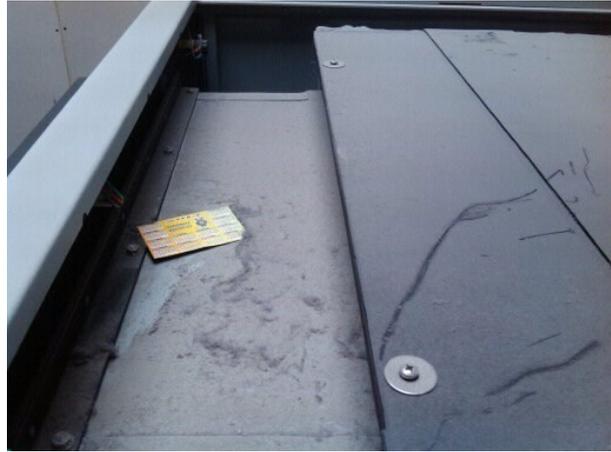
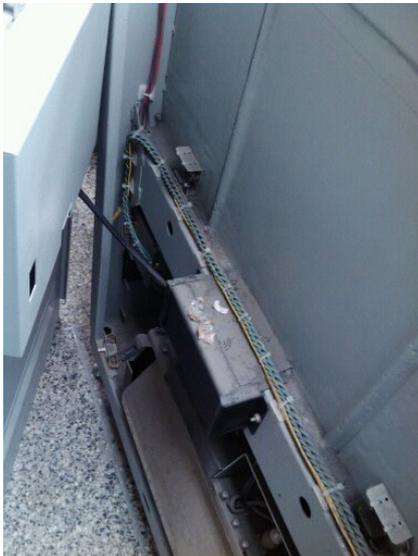
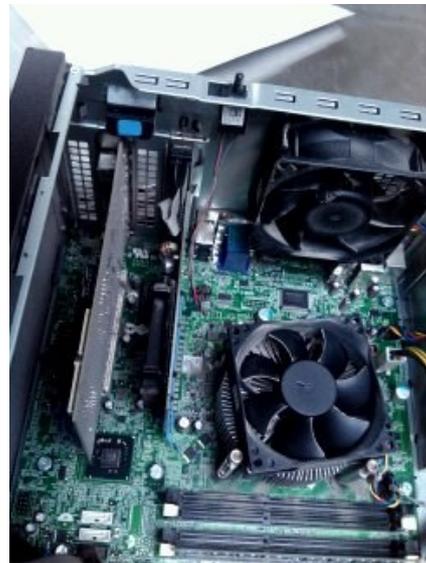
Durante el mantenimiento se hicieron muchas pruebas con respecto a lo comentado. pero se observó que la faja no cambio en nada. , existe una probabilidad que la maquina no este muy bien posicionada y este en el sentido contrario. Así mismo se localiza polvo acumulado en el interior de la unidad .peluzas,suciedad en general.

Estado interno de la unidad y de la computadora (exceso de tierra)
En la computadora y componentes electrónicos generar calor

Dado el tiempo requerido para el trabajo, es necesario programar los servicios en horario nocturno, con las facilidades requeridas para el caso. Igualmente y considerando la polución del área de construcción, recomendamos mantenimientos (por ahora) cada dos meses, lo que no descarta daños en la pintura, rodajes y botoneras, producto de lo abrasivo del polvo de cemento.

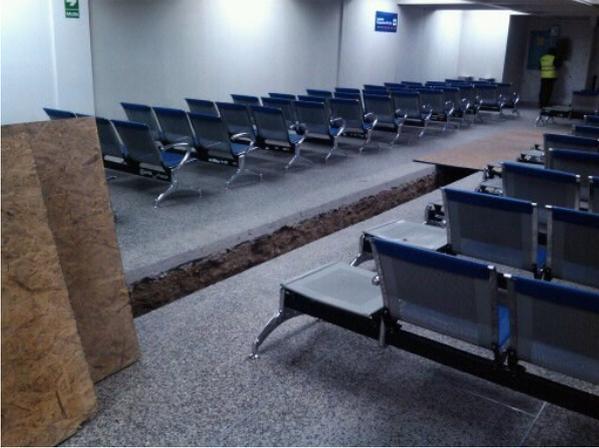
Sitio de trabajo a pocos metros de los equipos y en la misma sala de embarque

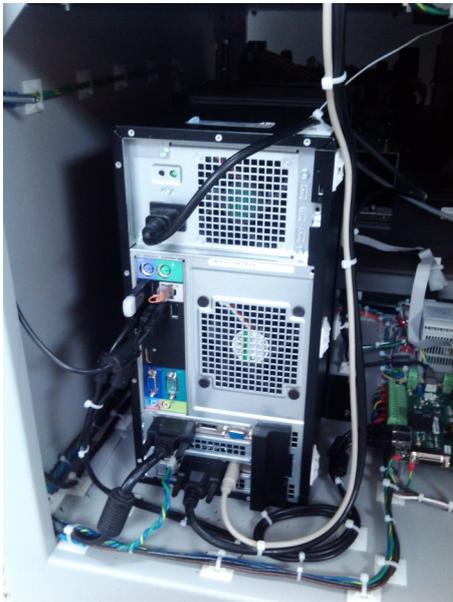
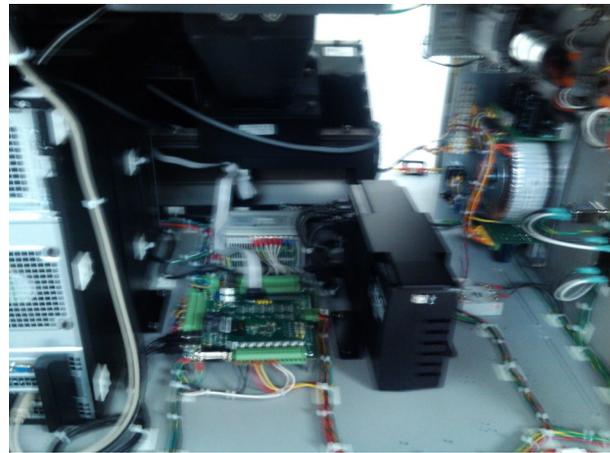
Estado interno luego del mantenimiento
