Fecha: Abril 2, 2014

Informe Técnico

Ref.: Mantenimiento preventivo
Bimestral unidad XIS 6040
PDM AAP Arequipa/

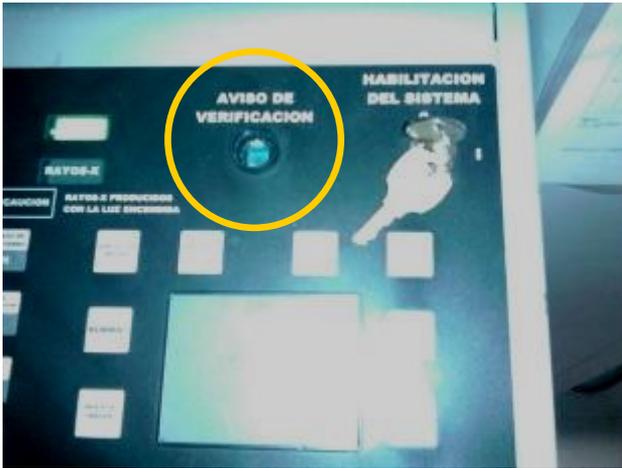
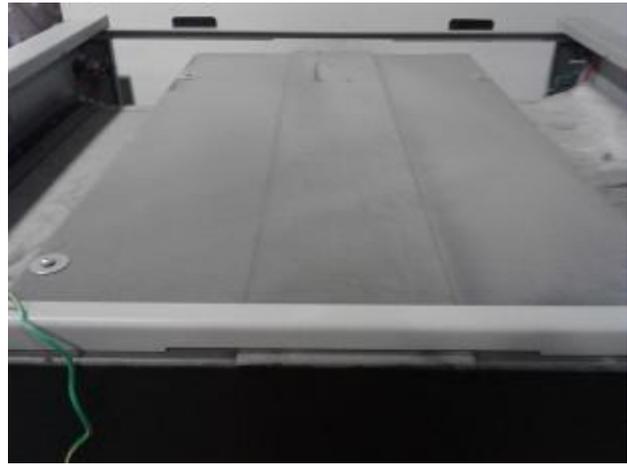
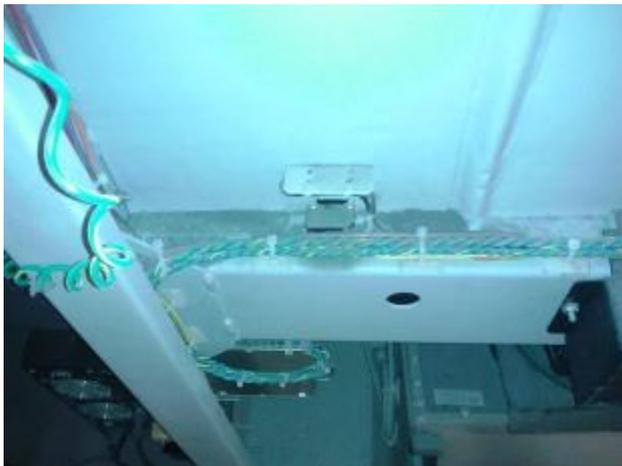
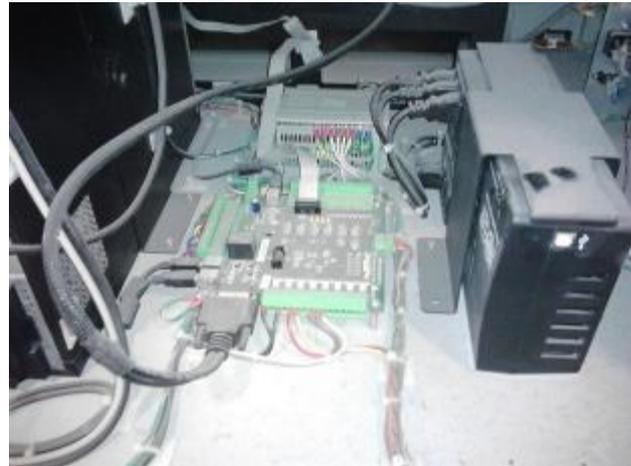
Se detecta que alrededor de la zona se están realizando trabajos de infraestructura, el cual genera excesivo polvo, que se introduce en la unidad, generando falta de ventilación y recalentamiento. Anteriormente ya se menciono que la AOCP no cuenta con el botón del TIP .

- Estado interno de la unidad (exceso de tierra)
- La AOCB no cuenta con el botón del TIP

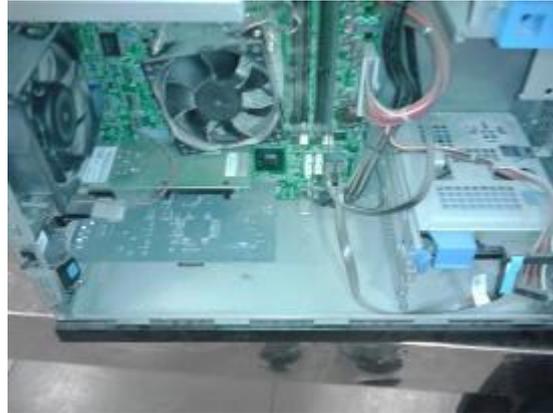
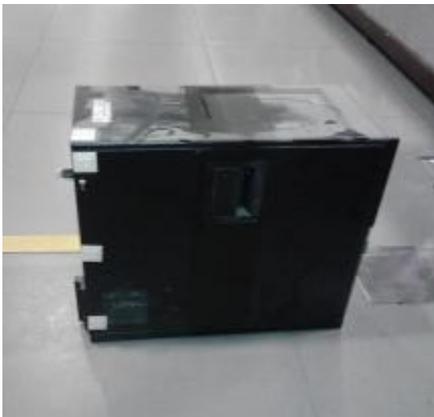
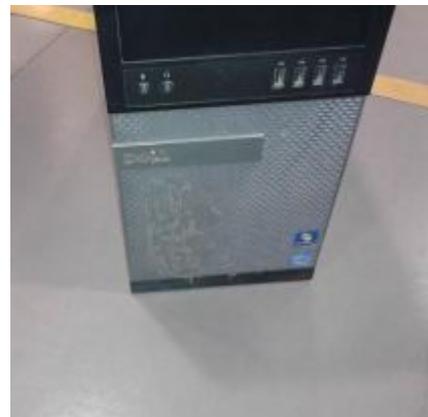
Estado de la computadora (exceso de tierra)

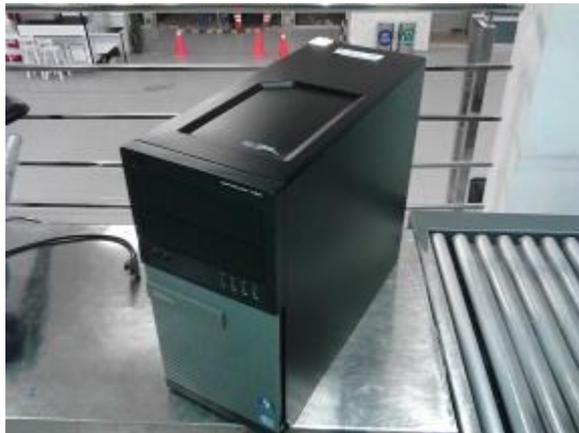
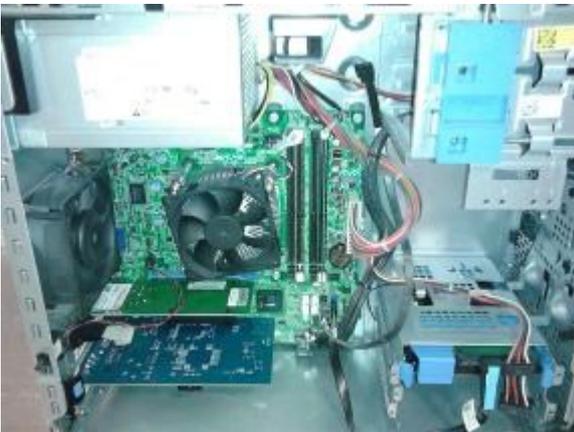
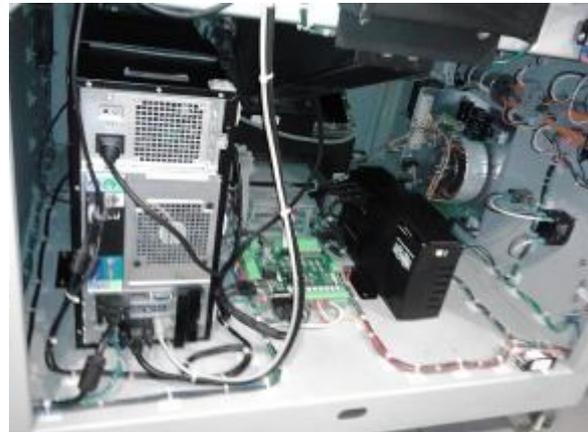
Estado interno luego del mantenimiento

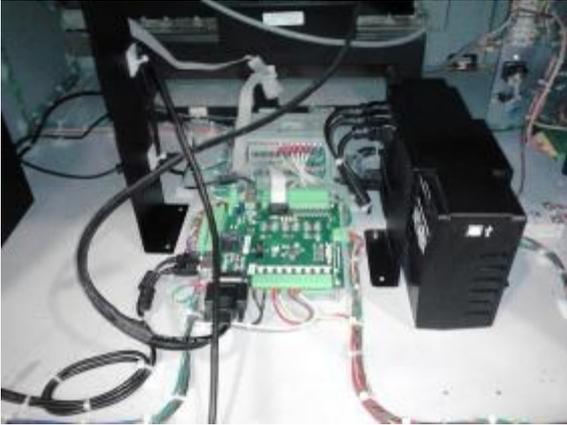
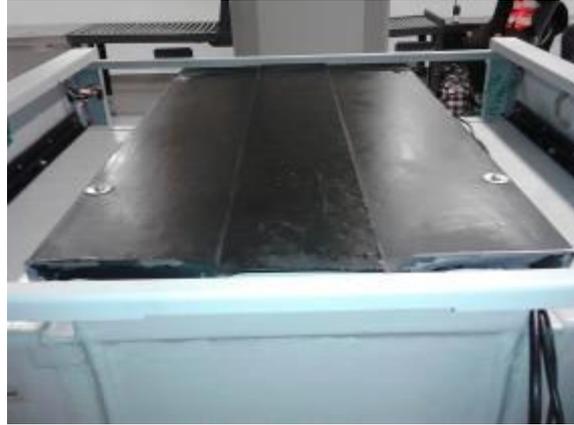
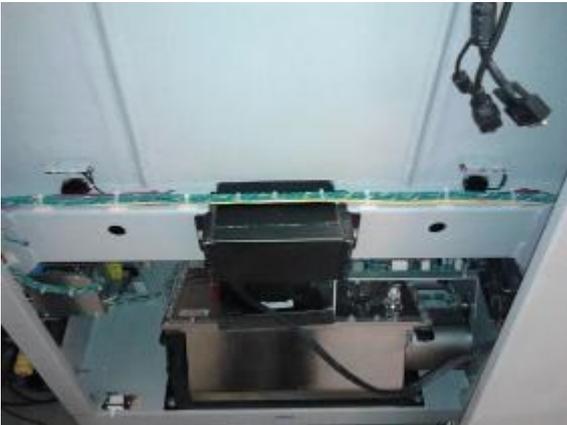
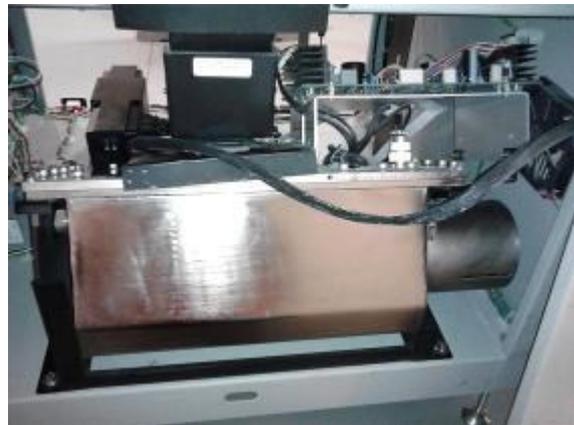
Estado interno luego del mantenimiento

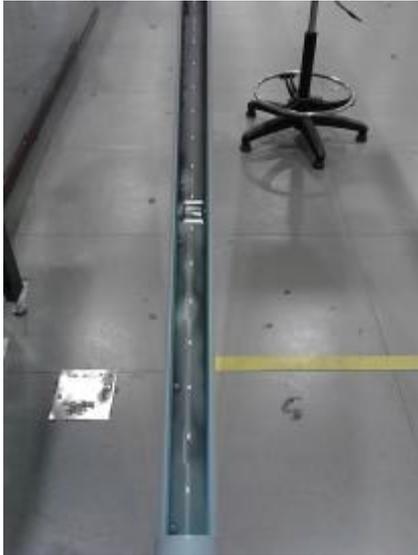
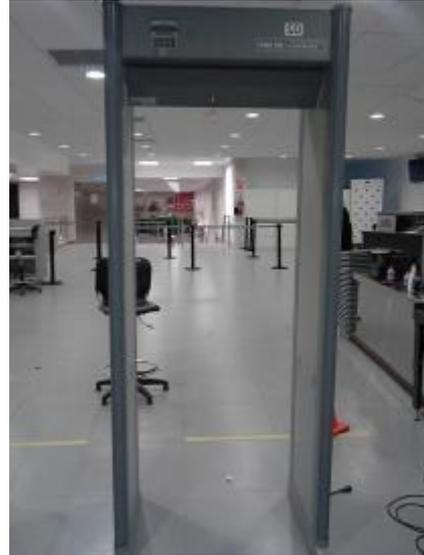
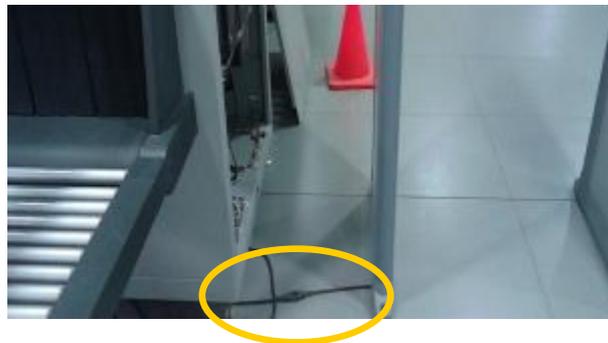
Se observa que el cable de alimentación del PDM se encuentra sin protección, esto puede ocasionar accidentes, como también el apagado repentino de la unidad.

- Se observa que el cable de alimentación del PDM esta expuesto, seria recomendable ubicarlos en una canaleta
