Informe Técnico

Ref.: Reinstalación Unidad XIS
100 XD - AAP Arequipa/

Fecha: Mayo 02, 2014

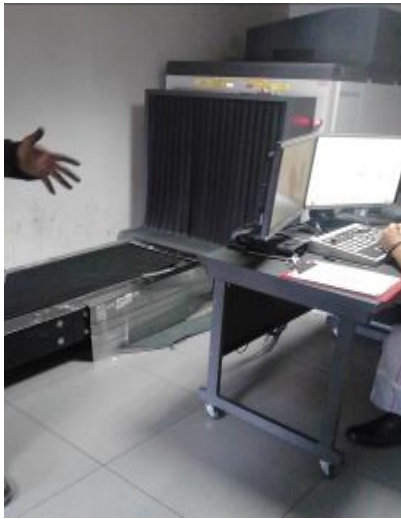
Estado de la unidad (22:00 pm)

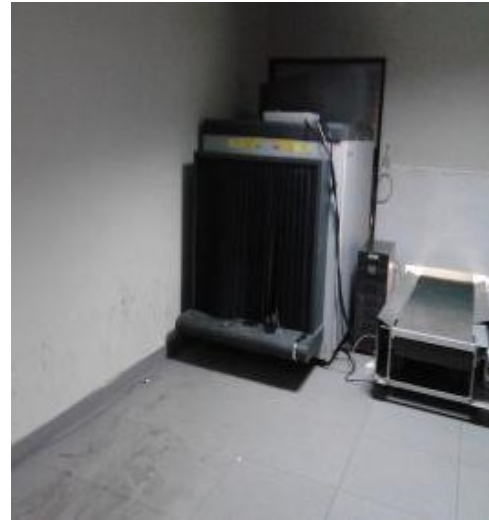
Retiro de cinta transportadora

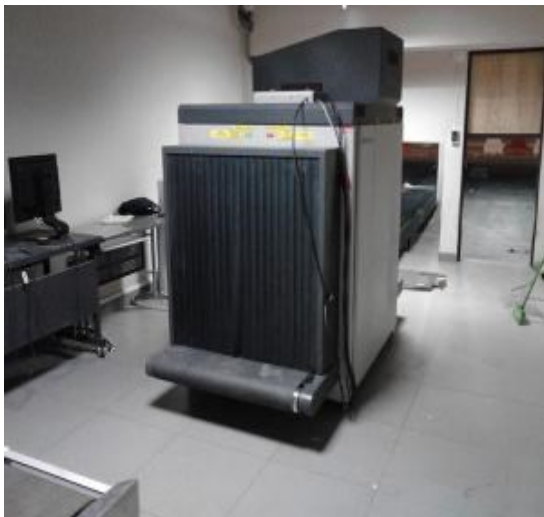
Unidad de inspección sobre ruedas

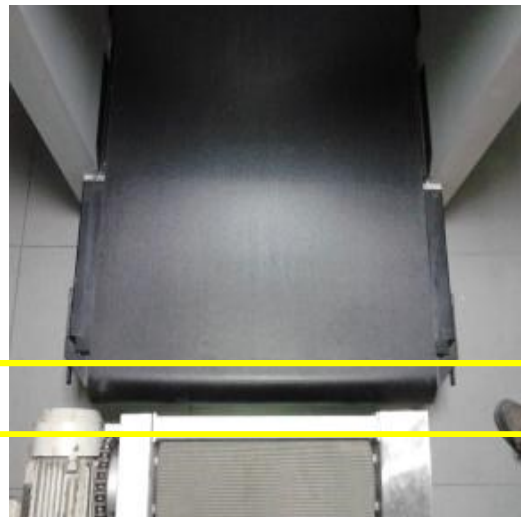
- Separación entre trasportes; la norma nos indica que para evitar enganches y atrapamientos, las colas y cabeceras debes estar separadas 1", lo que no se pudo realizar por fierros estructurales y el montaje externo del motor.

Separación Unidad / Cinta Transportadora

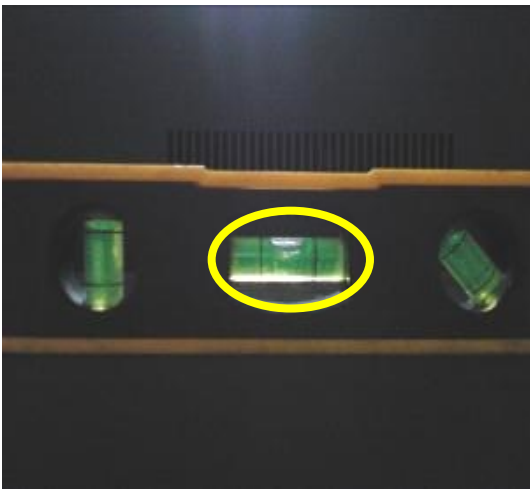
Nivelación de la unidad en zona requerida

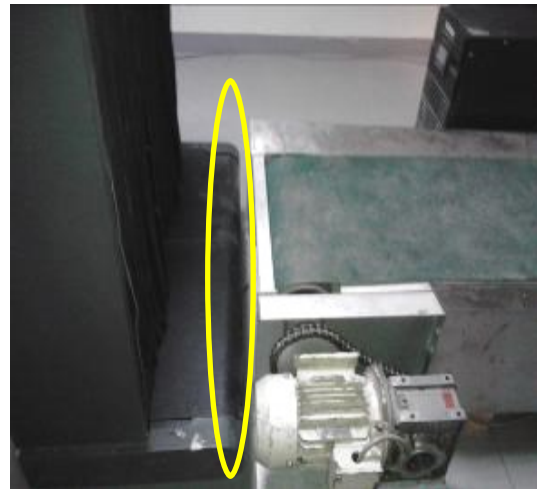
Colocación de cortinas plomas

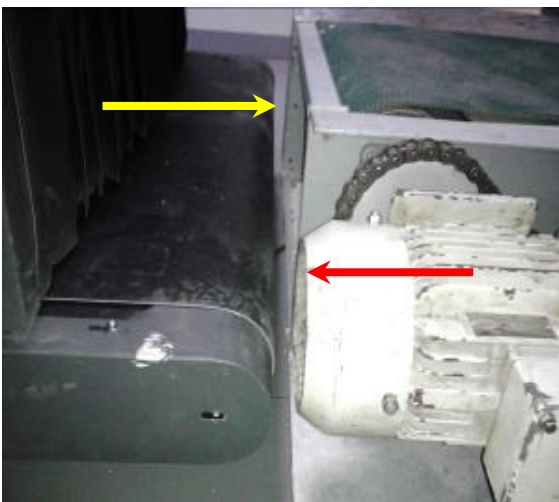
Una vez situada la unidad, contiguo a la cinta transportadora de entrada, se evidencia la diferencia de altura de unos 15 cm con respecto a la cinta transportadora de la unidad, lo que conlleva a que los bultos caerán a la maquina produciendo desalineación y daño en la misma.

Distancia de altura Unidad / Cinta Entrada

- Garganta de entrada; dado que la faja inductora, es 40 cm mas angosta aconsejamos habilitar una garganta de entrada a la unidad que evite caídas de los equipajes

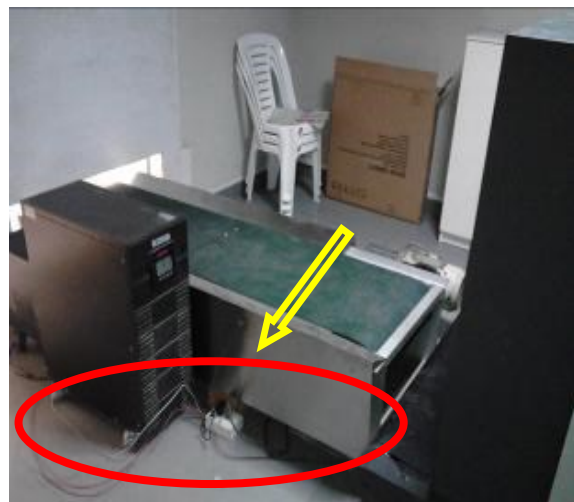
Suministro eléctrico alto peligro

Se recomienda reubicar y cablear debidamente la unidad de respaldo (UPS), considerando que su instalación se encuentra fuera de norma, como también que los bultos y circulación, puedan provocar una desconexión que afecte el suministro y operatividad de la unidad, con los consecuentes daños en software y otros.
