## Informe Técnico

Ref.: Mantenimiento preventivo  
Bimestral unidad XIS 6040 y  
PDM AAP Arequipa/

Informar respecto de los trabajos de mantenimiento y análisis operacional de los equipos, detector de metales y RX XIS 6040, instalados en el puesto de control sala de embarque del Aeropuerto de Arequipa.

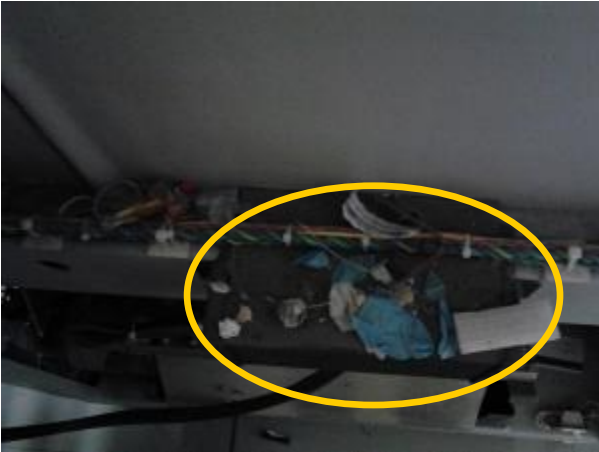
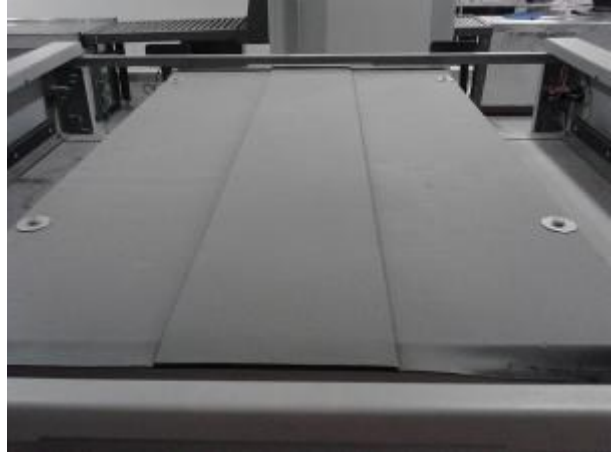
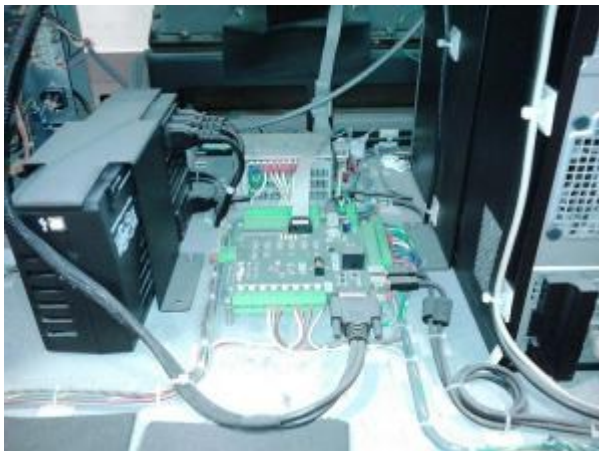
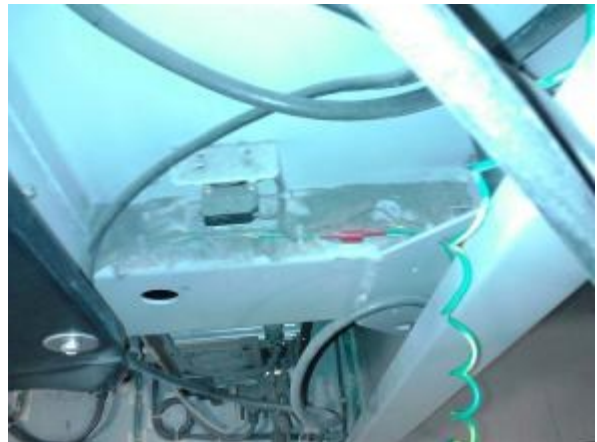
Se detecta que alrededor de la zona se están realizando trabajos de infraestructura, el cual genera excesivo polvo, que se introduce en la unidad, generando falta de ventilación y recalentamiento.

Se detecta además que dentro de la unidad envolturas de dulces , tapa de corrector y tarjeta, cabe mencionar que esto se encontró dentro de la unidad , lo cual puede ocasionar daños en los dispositivos y tarjetas electrónicas de la unidad..

- Estado interno de la unidad (exceso de tierra)
- Se observa restos de envolturas de dulces ,etc

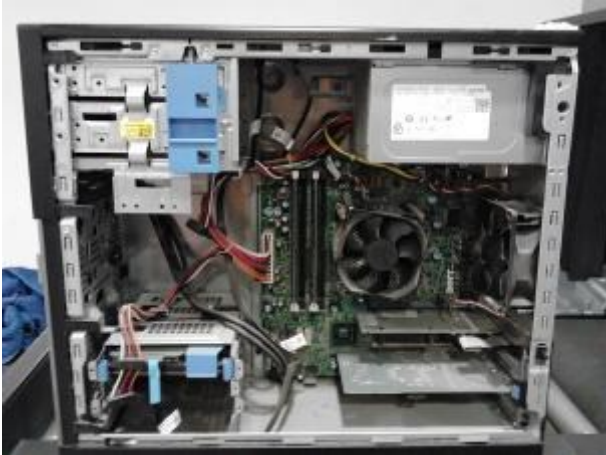
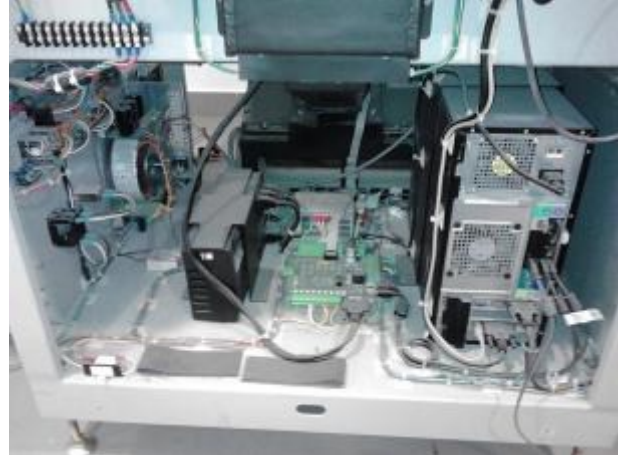
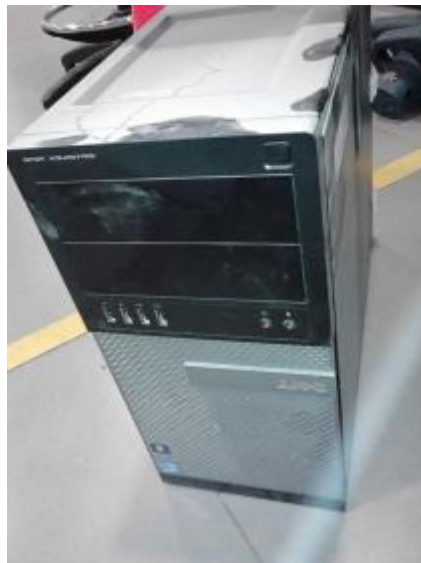
Estado de la computadora (exceso de tierra)

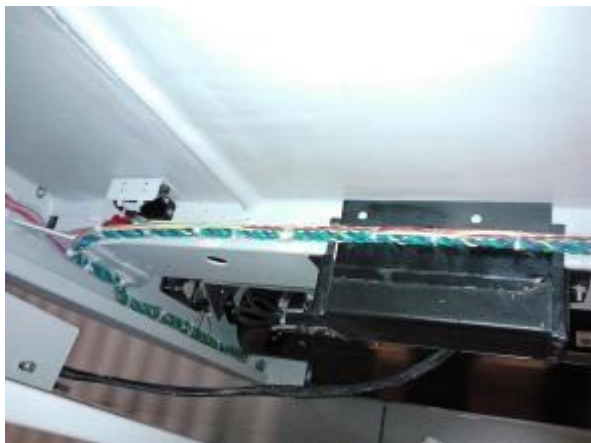
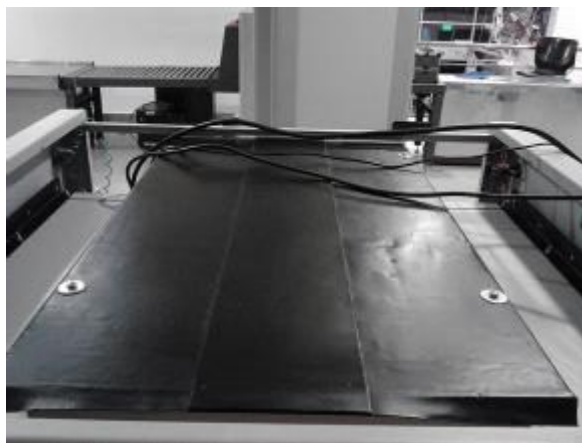
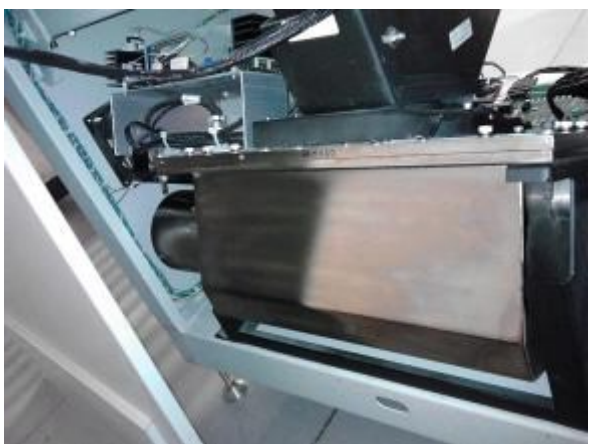
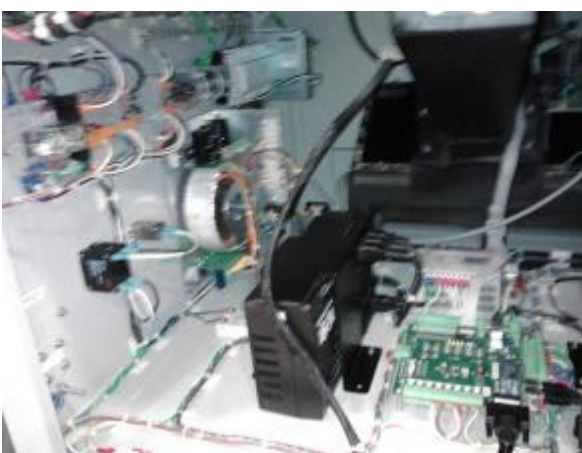
Estado interno luego del mantenimiento

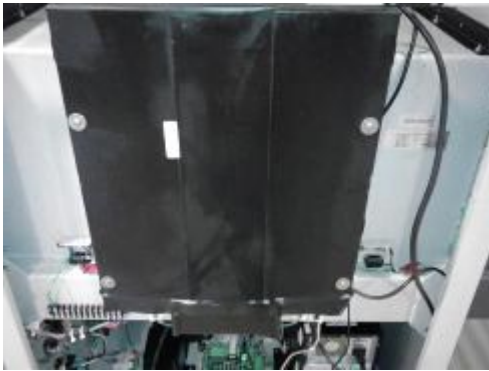
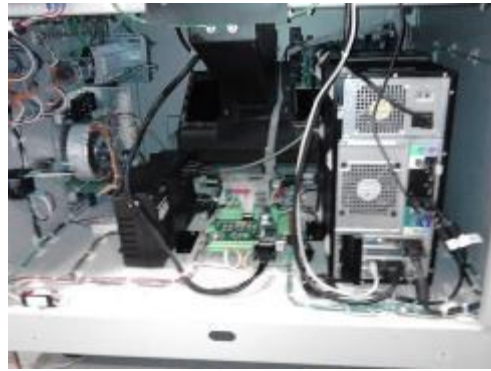
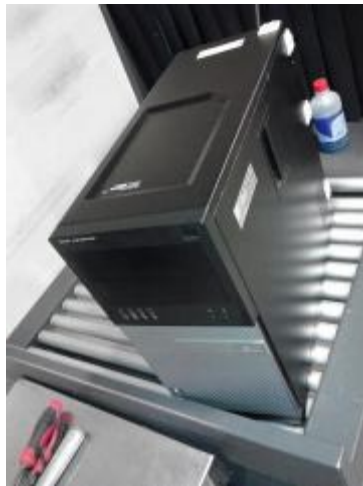
Estado interno luego del mantenimiento

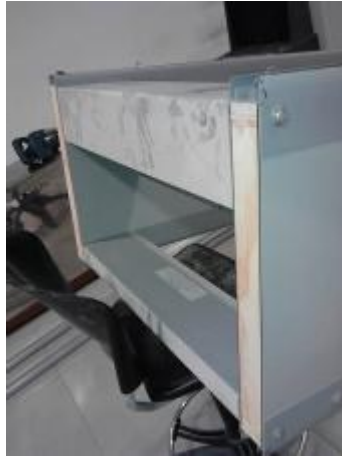
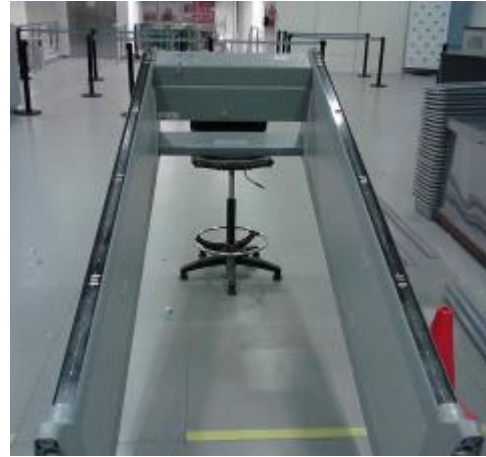
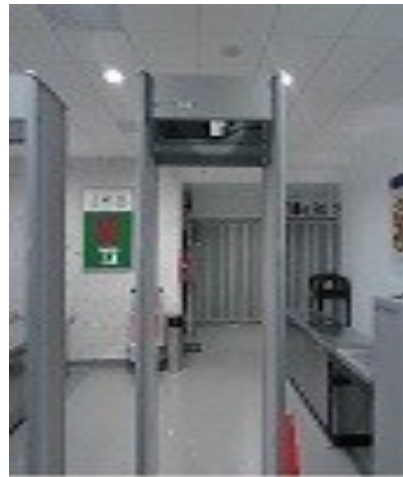
Desmontaje y limpieza de protectores frontales y posteriores.
