## Informe Técnico

Ref.: Cambio Faja Unidad XIS  
100 XD - AAP Arequipa/

Fecha: Mayo 03, 2014

### Propósito y Descripción:

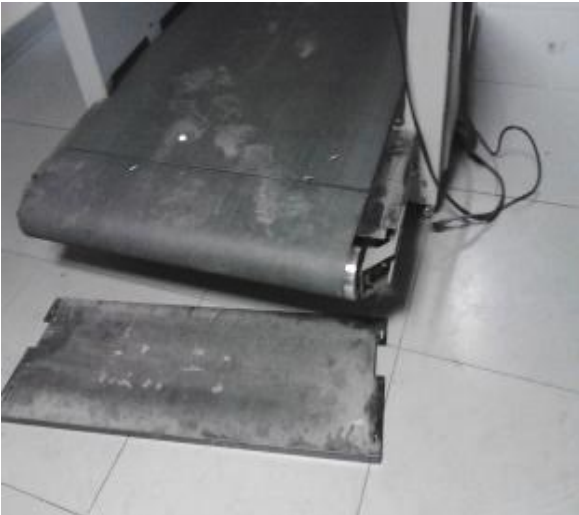
Informar respecto a los trabajos realizados, en el cambio de faja de la unidad de inspección 100XD, considerando un desgarro evidenciado producto de un atascamiento de equipaje, al no encontrarse integrada lógicamente al sistema de transporte.

*Estado de faja dañada*

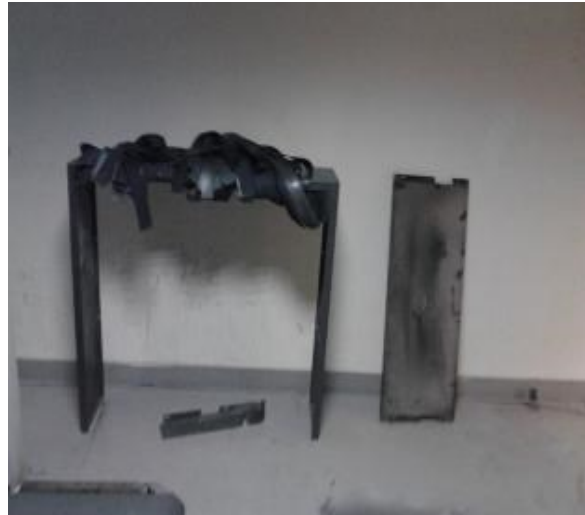
*Retiro de cortinas plomadas entrada/salida*

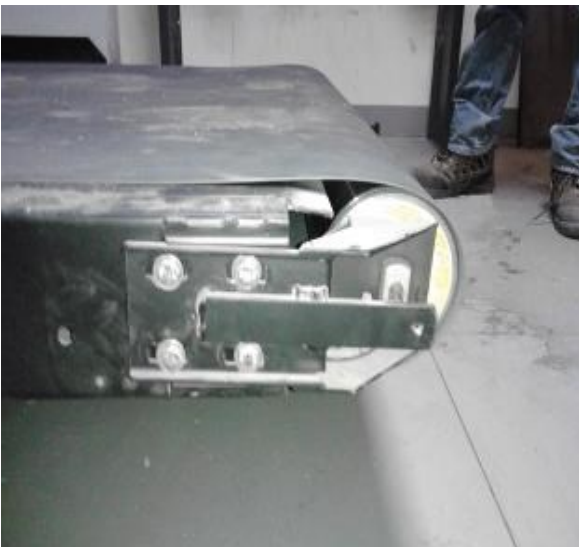
*Desmontaje de tornillos motor entrada/salida*

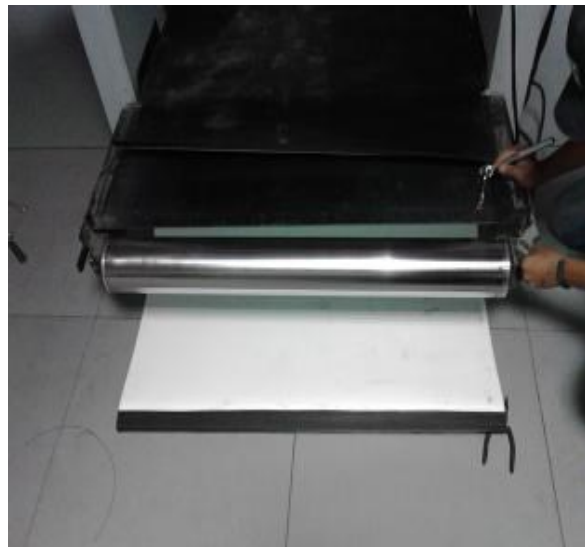
*Colocación de faja nueva*

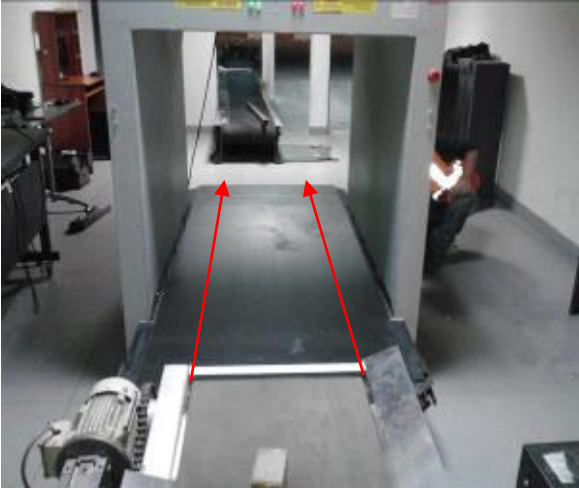
La alineación de la faja nueva, es únicamente en un solo sentido (entrada de bultos), puesto que por su propia ingeniería es imposible alinearla en ambos sentidos, no se recomienda realizar inspecciones continuas en sentido contrario, dado que se desalinearía la faja y puede causar deterioro progresivo (se recomienda la compra e instalación de las patas de soporte de extensión de faja).

*Alineación de faja durante su funcionamiento*

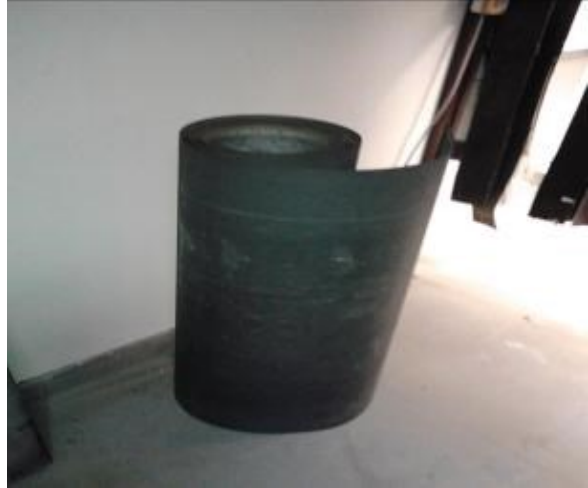
*Retiro de faja dañada y requerido por AAP*

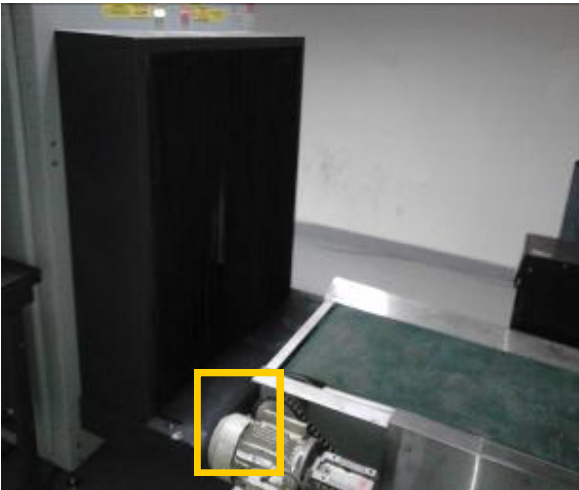
*Colocación de cortinas plomadas entrada/salida*

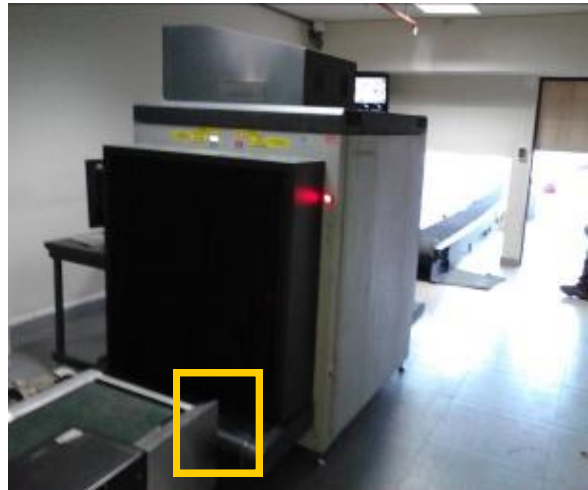
*Prueba de alineación con bultos (solo sentido)*
