Informe Técnico

Ref: *Servicio correctivo emergencia unidad de inspección Rayos X XIS 100XD*.

Fecha: Febrero 09, 2014

Informar respecto de los trabajos de análisis y acciones correctivas en la unidad de inspección por Rayos X Astrophysics XIS 100XD.

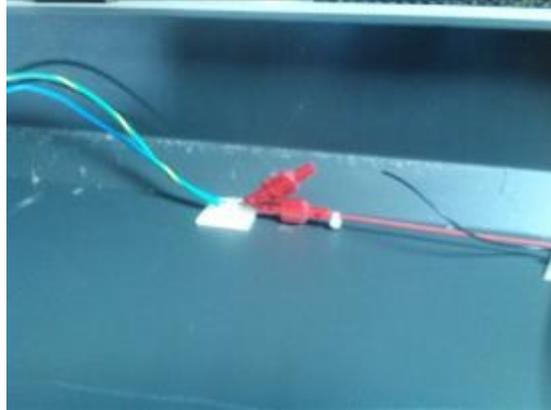
Cable arrancado e invertido en la conexión del ventilador

Se repuso la conexión del cable de ventilador, que se encontraba cortado (arrancado por acción mecánica), el que igualmente por motivos que se desconocen, se encontraba conectado de forma inversa (positivo en negativo y viceversa).

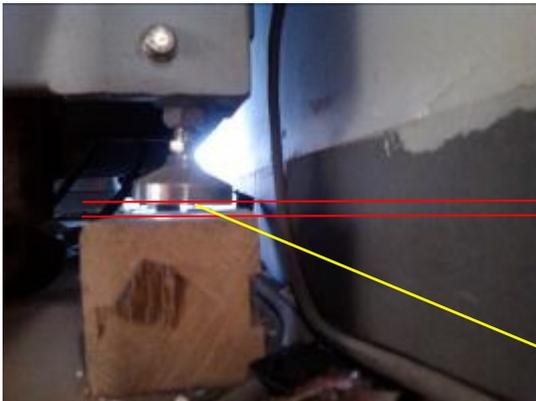
Soporte de aplomado
y nivelación en el aire
de la unidad.

Se aplomaron los cuatro puntos y se niveló la unidad, para posteriormente alinear la faja. Esta última acción dificultada por no contar con espacios, y por estar la unidad operando durante los trabajos (de 15:00 a 17:00), no fue completa ya que sin los soportes de extensiones, en cada carga de equipaje se desalineaba nuevamente (la unidad tiene la facultad de retroceder y configurar el sentido de la inspección, pero su operación es en un solo sentido, en el cual se mantendrá su alineación).

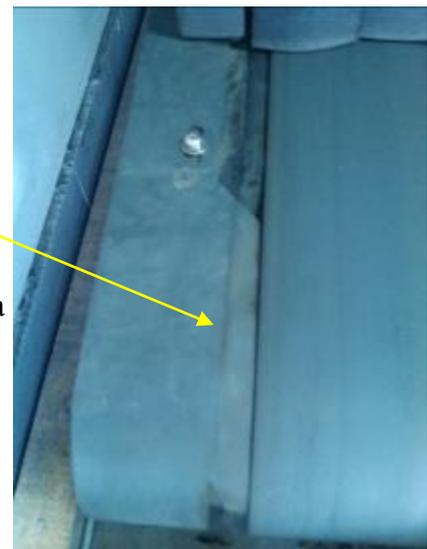
Siendo las 12:30, se analiza la unidad identificando que su faja estaba desalineada, como también la falta de soportes de extensión y los aplomados de los cuatro puntos.

Desalineación de la faja

La unidad debe ser ajustada y alineada con todos sus soportes y a la altura recomendada, los trabajos de alineación toman 4 hrs.

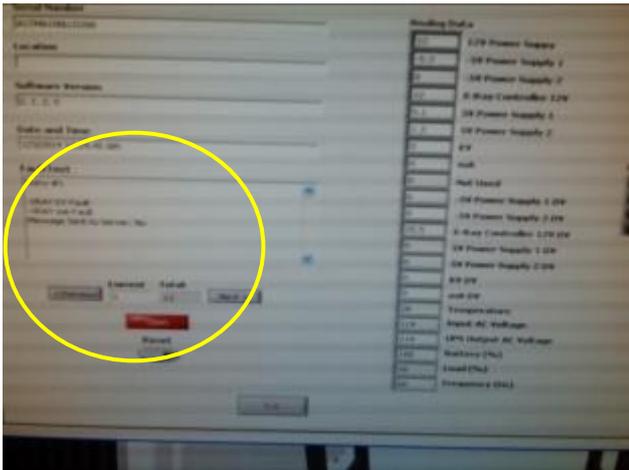
Fallas relacionadas a energía

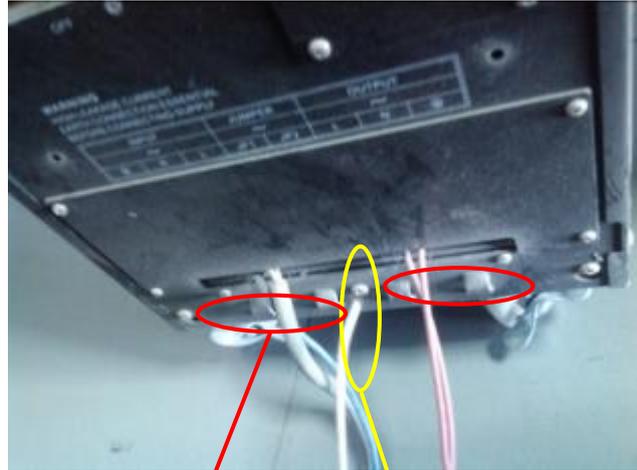
UPS mal cableada y GND desconectada

Nos indican que la UPS no ha recibido servicio preventivo desde la operación de Securitas, el cableado se encuentra descubierto, desconectada la GND y con una caja volante.
