Informe Técnico

Ref.: Mantenimiento Correctivo
 unidad XIS100XD Equipaje
Facturado AAP-AQP/

Fecha: Septiembre 22, 2014

Informar respecto de los trabajos, análisis y acciones correctivas tomadas y realizadas en la unidad de inspección por Rayos X Astrophysics XIS 100XD ubicada en el sector de equipaje facturado del Aeropuerto de Arequipa.

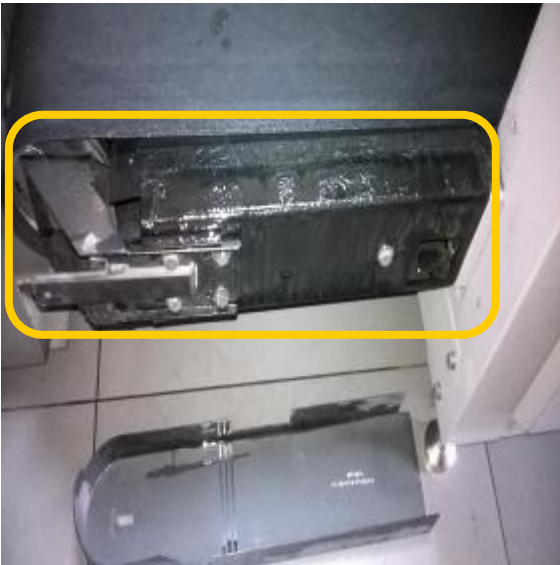
El equipo presenta manchas en toda la parte lateral de la cinta transportadora (faja), lo que provoca que los bultos queden adheridos de este líquido, además de producir ruidos provenientes del interior del motor, posibles daños en su mecanismo interno.

Manchas de líquido en lateral de la faja

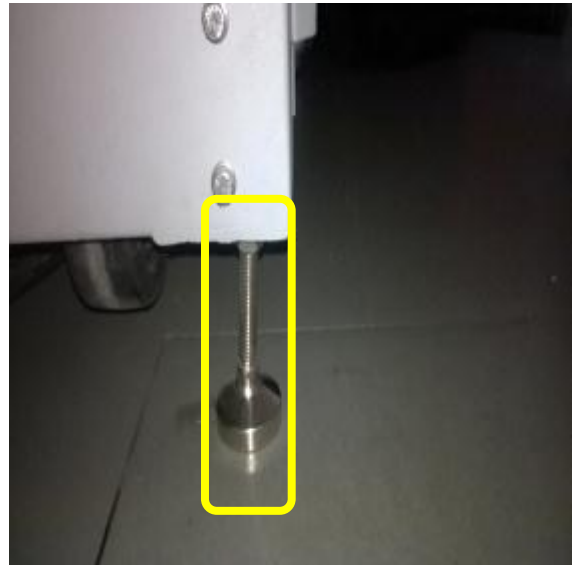
Anteriormente se citan daños en las patas de nivelación del equipo (4), se indican que se evidencia estar dobladas, lo cual da menor estabilidad y que al paso de bultos corre el peligro de partirse y provocar daños serios en su infraestructura y funcionamiento de línea detectora.

Patas (4) niveladoras de unidad dobladas

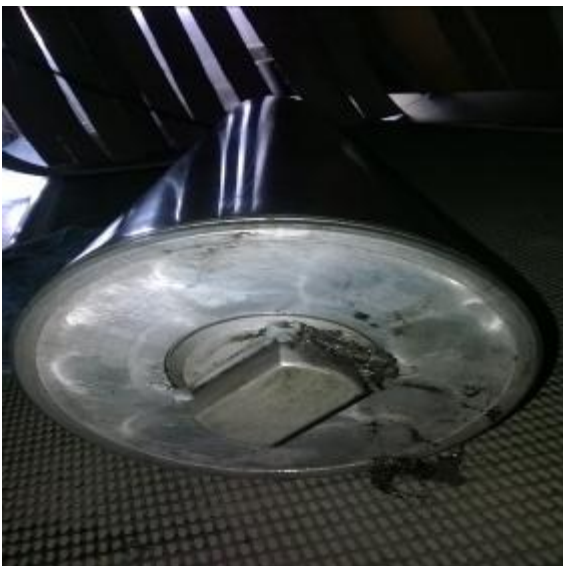
Es así que siendo las 12:20 horas, el Sr. Edgar Gadea nos recibe previo a realizar los trabajos, donde se verifica in situ la unidad la unidad observando, que las anomalías indicadas durante el servicio y visita preventiva, como de reparación urgente, pudieron afectar directamente ocasionado daños en el motor de arrastre de la entrada del equipo.

Motor dañado de entrada de unidad

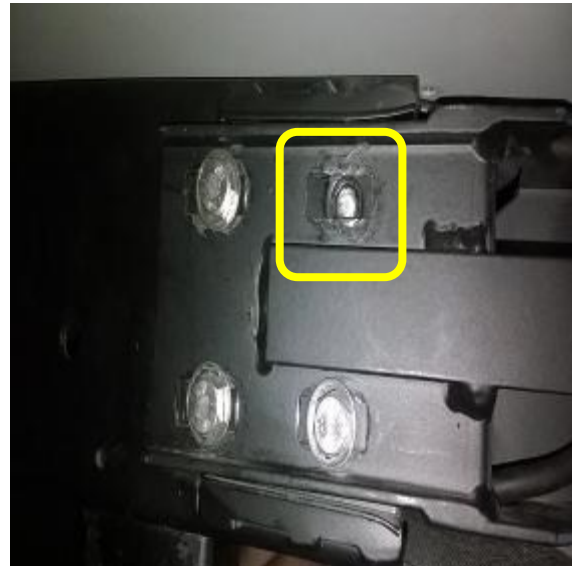
Igualmente se indica al Sr. Gadea, que la duración estimada de los trabajos, podrían alcanzar un tiempo no menor a 08 hrs., dependiendo de los desperfectos colaterales, que hubiera ocasionado el fallo detectado en la unidad, es decir, daños en la infraestructura interna, pernos, soportes de tensores doblados, eje de motor en mal estado, lo cual tomaría más tiempo en ser subsanados.

Perno roto, soporte de sujeción de motor

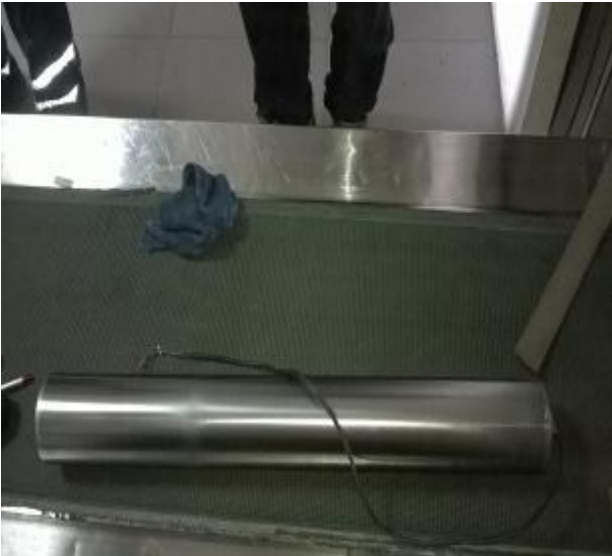
Motor retirado de unidad por daños internos

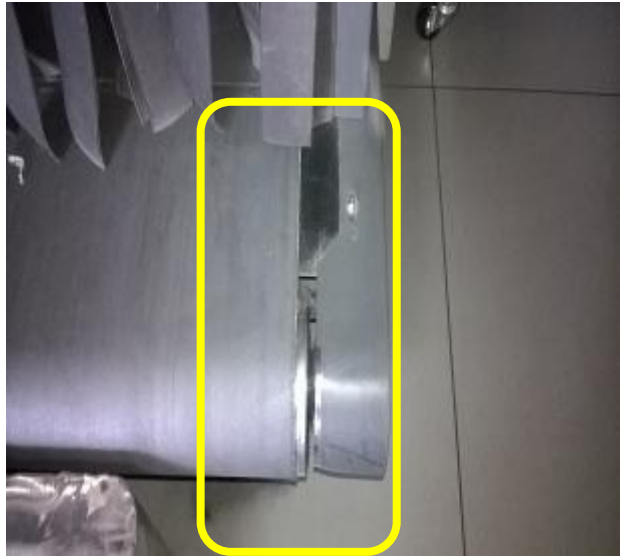
La faja de la unidad se visualiza desalineada, siendo este un efecto colateral, producto de la perdida de nivelación de la unidad al doblarse las patas principales con la elevación excesiva, lo que conlleva a que la faja se desplace fuera del cuerpo del motor, y que a su vez provoca acercarse al sensor (Photocell) y activar los rayos x sin tener bulto o maleta en el interior del túnel.

Faja desalineada antes de comenzar labores

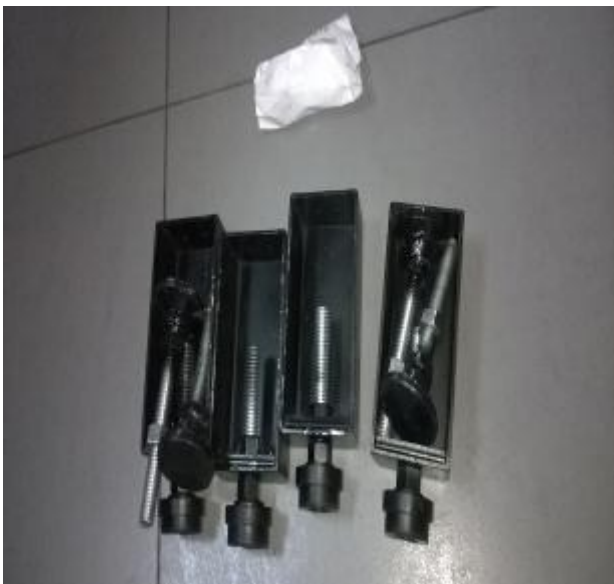
Soportes nuevos, nivelación y extensión

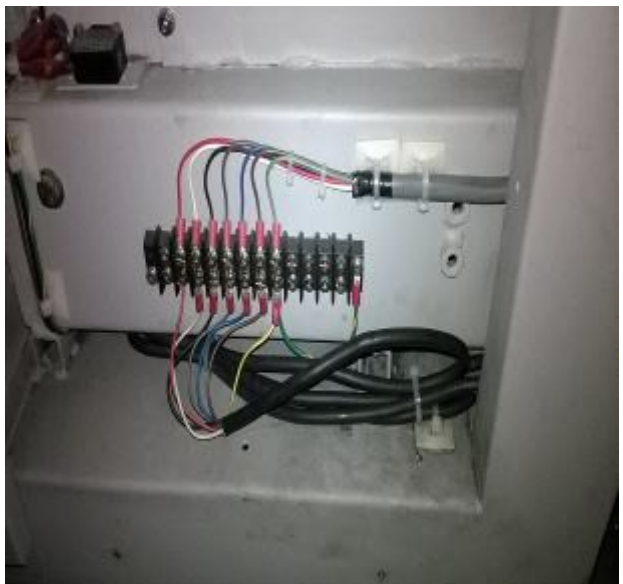
Cableado de motor, sustitución por dañado

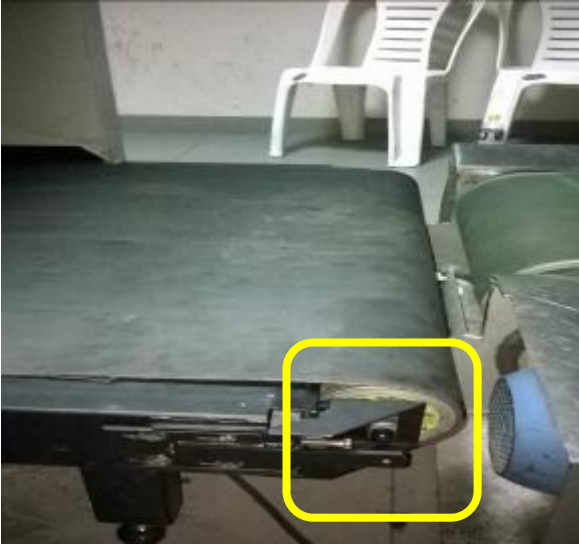
Colocación de motor en unidad

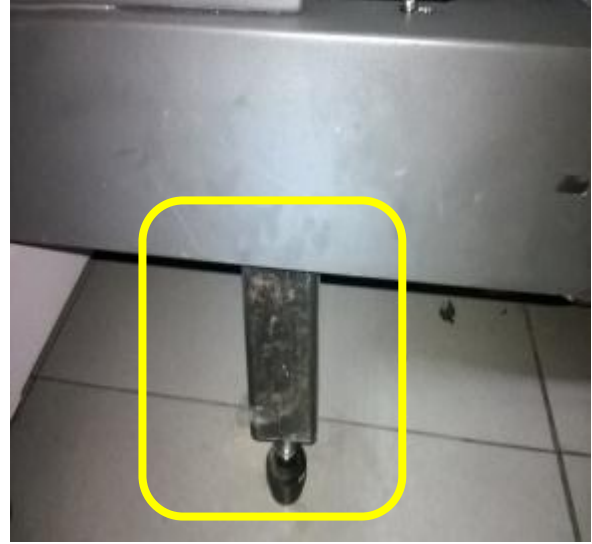
Se observo que faltan patas que corresponden a las extensiones, situadas a la entrada y salida de la unidad, dando menor sujeción a ambas extensiones y provocando desalineación.

Colocación de patas de extensiones

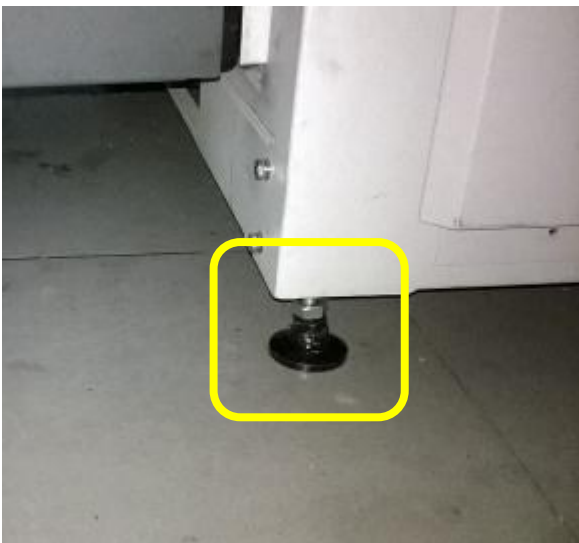
Soporte de Nivelación (4) a cada lado

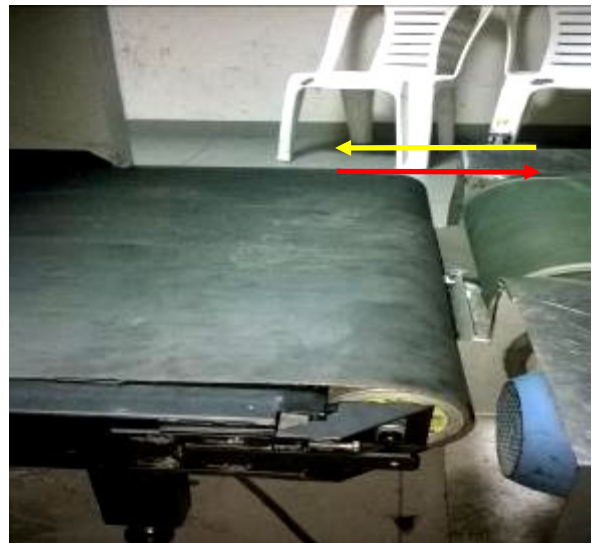
Muy probablemente la unidad vuelva a desalinearse y sufra daños, dado que la faja de entrada (faja de terceros) no esta integrada lógicamente (inicio detención); como tampoco se encuentra al mismo nivel de altura del equipo, pudiendo recibir golpes al paso de bultos, y estos producir daños en la cinta transportadora, se recomienda adaptar la altura al equipo de rayos x.

Diferencia de altura unidad / faja de terceros

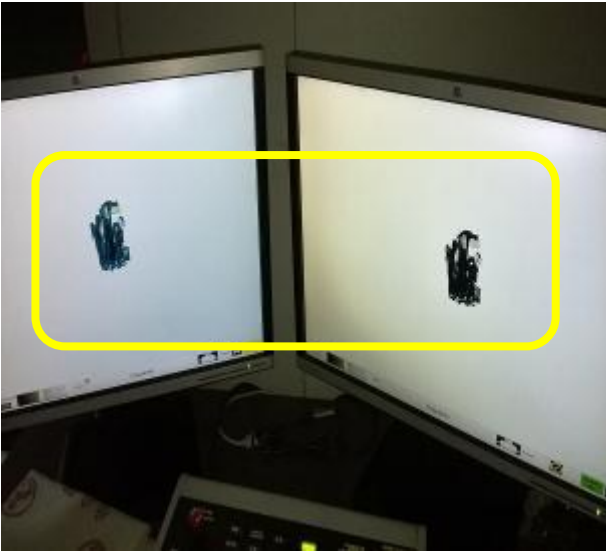
Comprobación de escaneo con herramientas

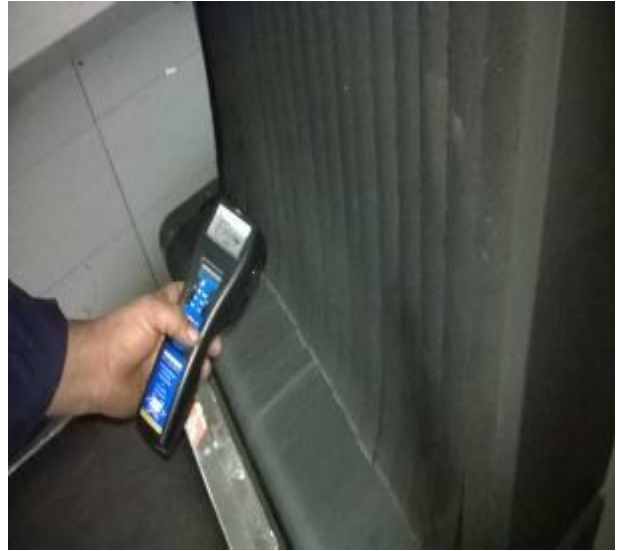
Prueba dosímetro en proceso de escaneo

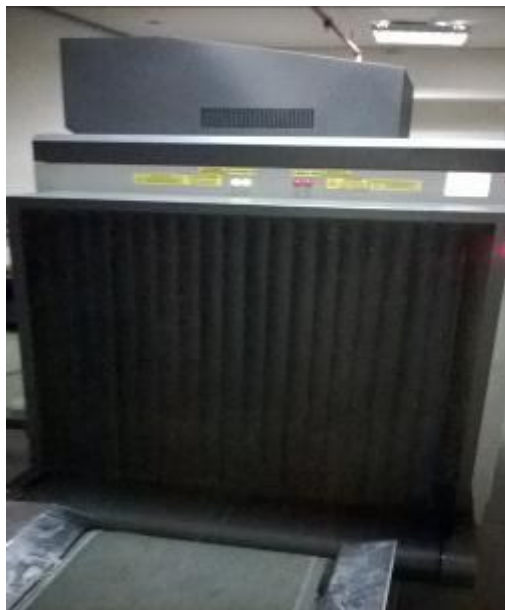
Unidad Operativa y comprobada por AAP
