Informe Técnico

Ref: Servicio correctivo (Calibración) de equipos PDM y reparación de consola en equipos RX Ap. Arequipa/

Informar respecto de los trabajos reparación, análisis operacional y calibración, de los equipos detectores de metales WT2000 y RX XIS 6040, instalados en el puesto de control sala de embarque, del Aeropuerto Internacional de Arequipa.

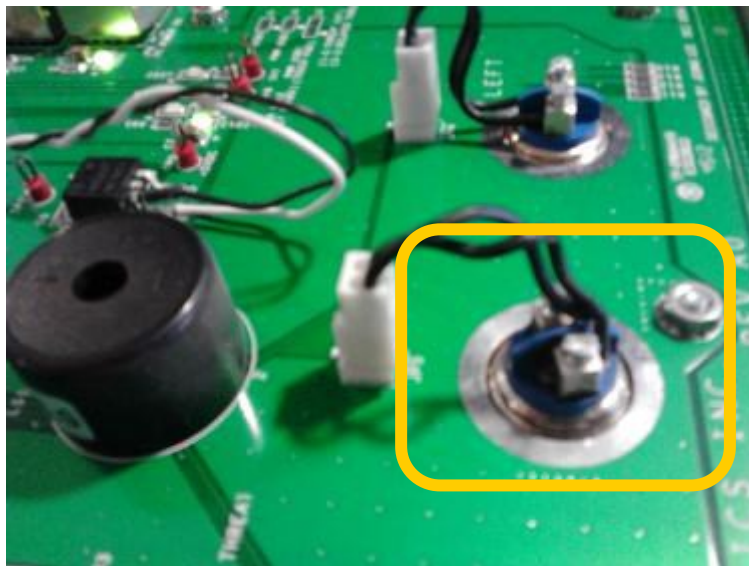
- Botón TIP de color amarillo se encuentra dañado.
- Se observa que el botón que detiene el movimiento de la faja (alto) se encontraba suelto.
- Al revisar la AOCP en su interior, se observa que su tarjeta electrónica esta sin sus tuercas respectivas, las cuales probablemente por vibración se soltaron cayendo al interior de la AOCP.
- La carcasa de la AOCP tiene una mala posición y dificulta su maniobra, debido a la falta un tornillo de sujeción de la misma.

Botón de la AOCP (botón de alto) el cual fue colocado correctamente.

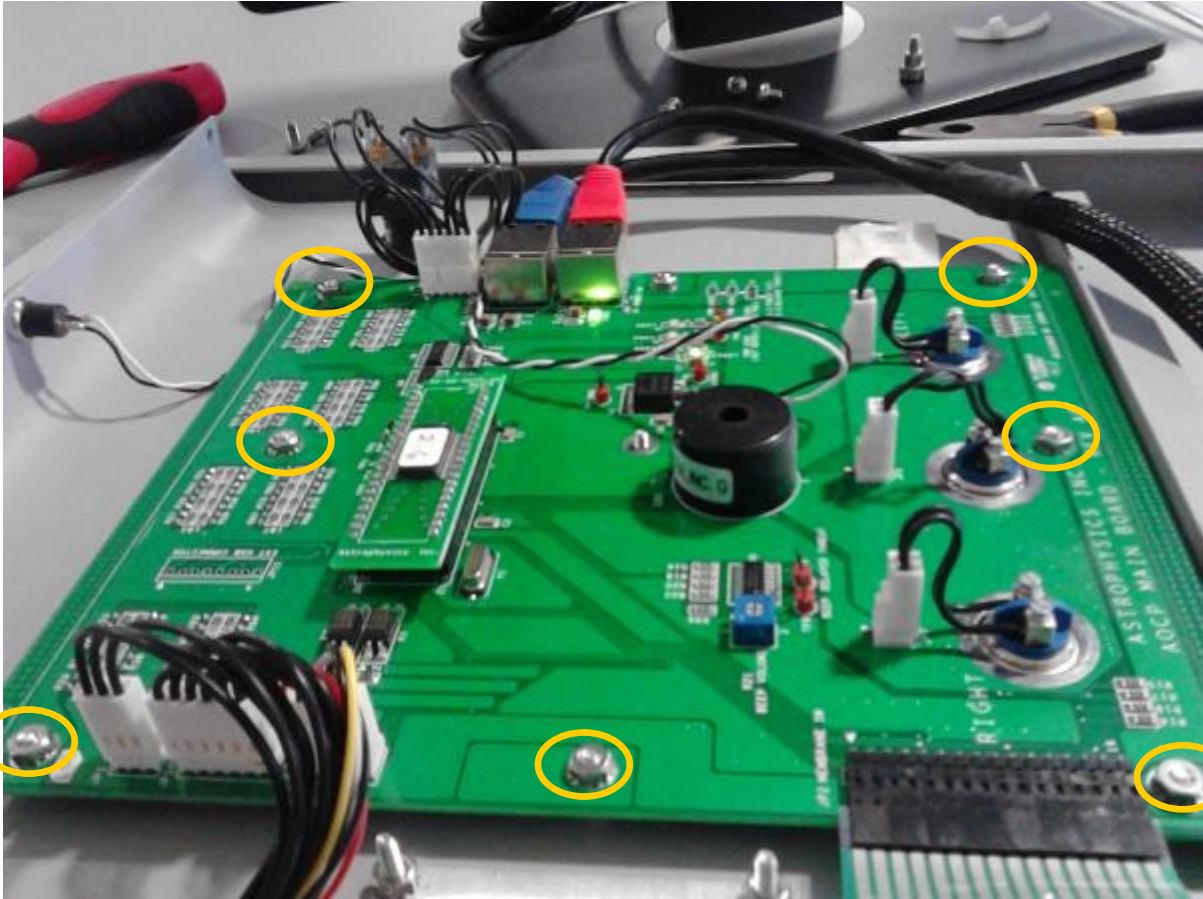
Tarjeta electrónica de la AACP la cual se le colocaron sus tuercas respectivas y fueron ajustadas .
