Informe Técnico

Ref.: Mantenimiento Preventivo
Bimestral Unidad XIS 100XD
Securitas AQP/

Fecha: Junio 27, 2014

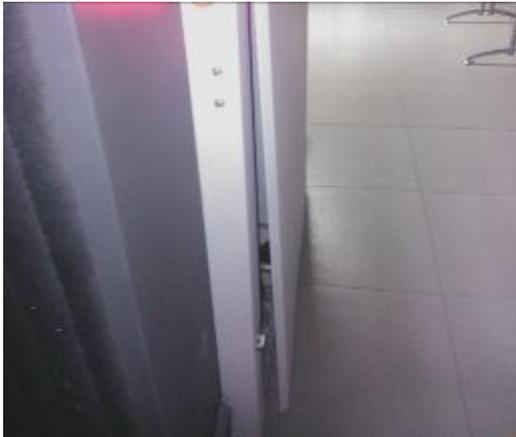
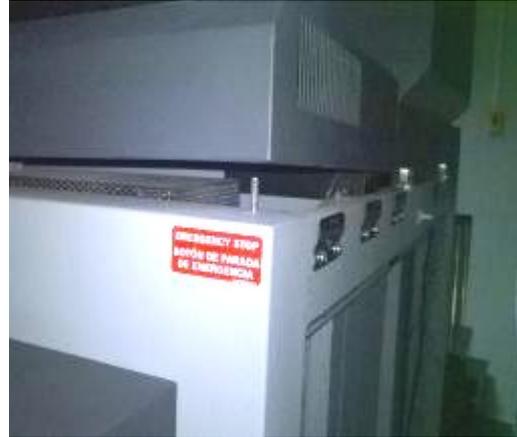
- * El corrimiento de la faja ocasionó que las fotoceldas se bloquearan y en ves de nivelar la unidad procedieron a abrir las tapas y tratar de solucionar el problema causado por ellos mismos.
- * Al realizar estos procedimientos, se extraviaron arandelas y tornillos de las tapas laterales y superiores, de las cuales hasta la hora de nuestra partida nadie nos lo entrego para su instalación.

Guardas sin arandelas y tornillos de sujeción

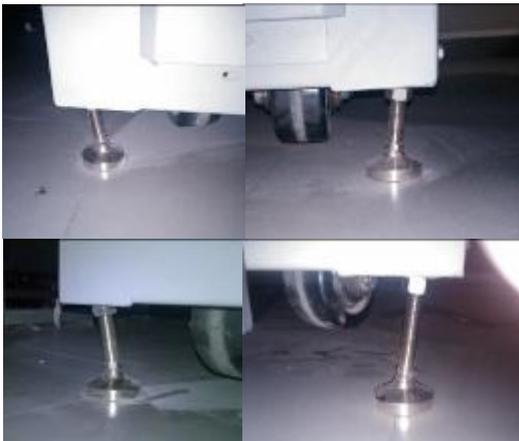
Patas dobladas

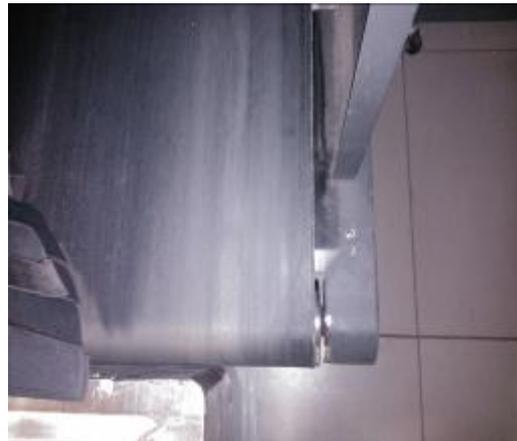
- * La unidad fue elevada de la posición, dado que como indicamos en nuestro informe de instalación, las alturas de los sistemas no fueron evaluadas, tomando la decisión errónea de subir la unidad y no ajustar los transportes a la altura de esta misma.
- * En la decisión errada no solo fue mal tomada por el responsable, sino acusa un total desconocimiento de los fundamentos básicos de la física generando con el peso y la altura un punto de fatiga que llevo que las patas se doblaran irreparablemente.
- * Al producir un gran desnivel en la unidad, esta genero un corrimiento en la faja (nueva y dañada anteriormente por el mismo error), que llevo al bloqueo de los sensores.

Faja desalineada

Por la situación, nos fue instruido desde TAG Lima, no manipular las modificaciones realizadas por AAP, y solo realizar la limpieza y verificación operativa del software y leak de radiación. Esto dado que no es posible alinear la faja, si la unidad no esta nivelada, y ello no es posible con las patas y los calzos doblados, (enderezarlos podría ocasionar que estos se quiebren como también que los hilos se mellen) impidiendo ajustar su altura; **“Las patas y calzos REITERAMOS, son para fijar y nivelar la unidad, no para elevarla en altura” ver brochure de altura de transporte.**

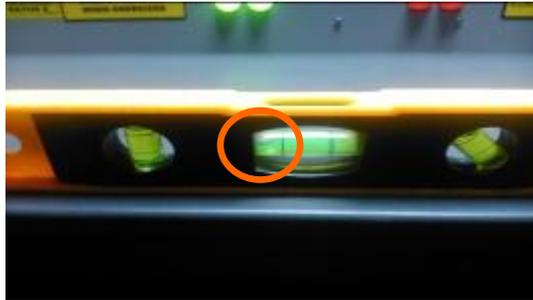
Unidad totalmente desnivelada

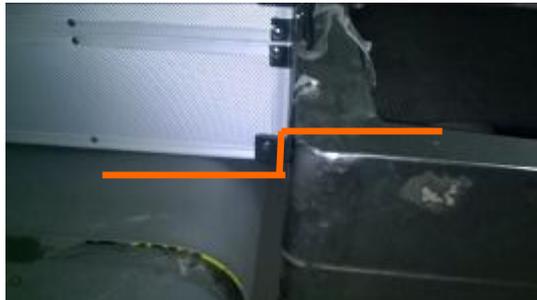
Se observa que el transporte de salida “respecto a la unidad”, se encuentra con mayor altura lo que provoca que las maletas se atasquen y causen daños a la faja, la cual ya presenta algunas marcas de arañazos.

Atasco de maletas

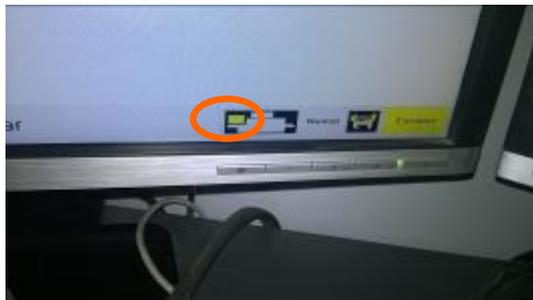
También mencionar que la fotocelda de entrada de la unidad se encontraba activada debido al exceso de polvo en el interior de la unidad, partes electrónicas y computadora, lo cual se resolvió tras el mantenimiento y ajuste de la unidad.

Fotocelda bloqueada
