## Informe Técnico

**Ref.:** Mantenimiento Preventivo  
Trimestral Check Point 01  
Embarque AQP/

Fecha: Septiembre 31, 2014

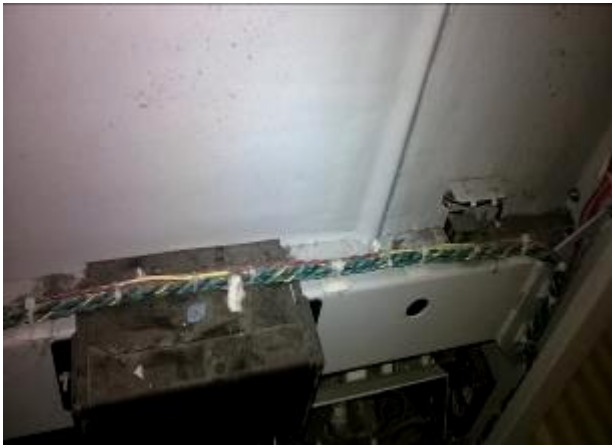
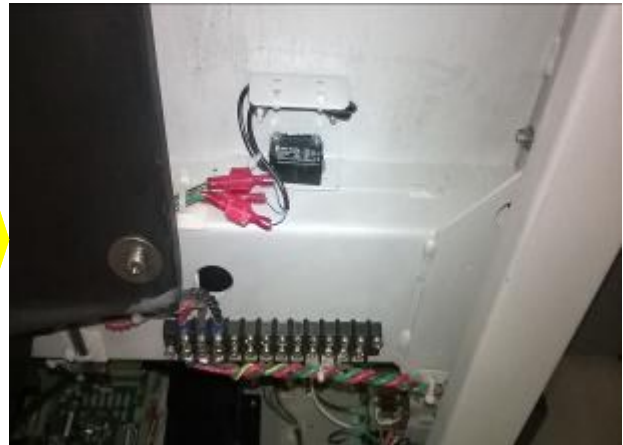
La unidad presenta exceso polvo en el interior de la unidad, así como envoltorios de alimentos, papeles o monedas en el interior del panel de control (AOCP), lo que puede generar cortocircuitos durante su acceso a la unidad.

*Exceso de polvo y envoltorios en el interior, posibles daños en la unidad*

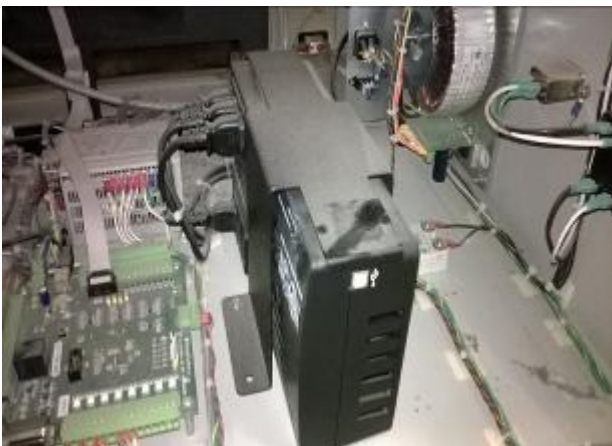
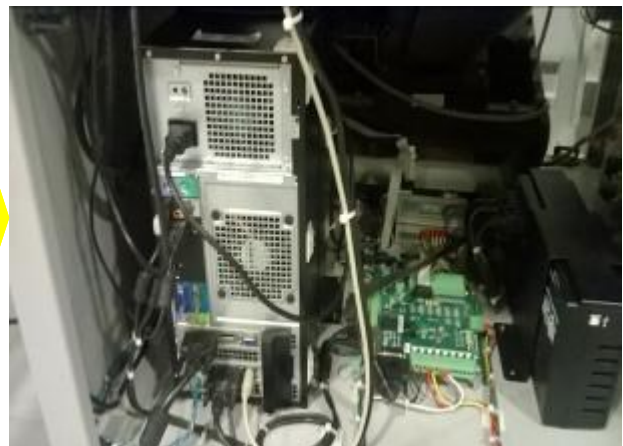
*Limpieza y verificación de la unidad, cableado, conectores, dispositivos electrónicos*

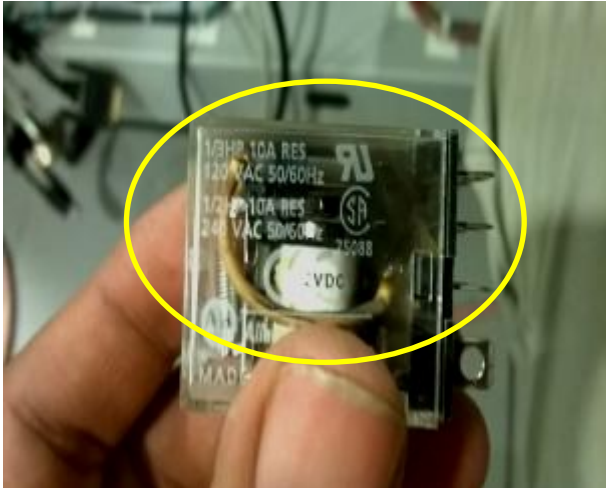
Durante la realización de las pruebas de operatividad, se detecta problemas de avance de cinta transportadora de bultos, lo cual se evidencia daños serios en sus contactos, calcinados y sulfatados por su respectivo uso. Para solventar esta anomalía, se toma de unidad inoperativa su respectivo relé y sustituirlo por el dañado.

*Rele de la unidad, contactos sulfatados*

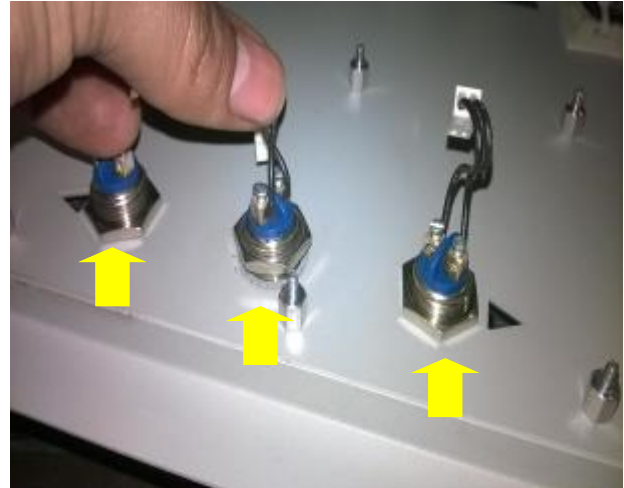
Se detecta en el panel de control (AOCP), los pulsadores de Izquierda, Paro y Derecha, aflojados, lo que conlleva a su malfuncionamiento durante el escaneo de la unidad en el momento de su activación.

*Pulsadores de Izq-Paro-Dcha sueltos*

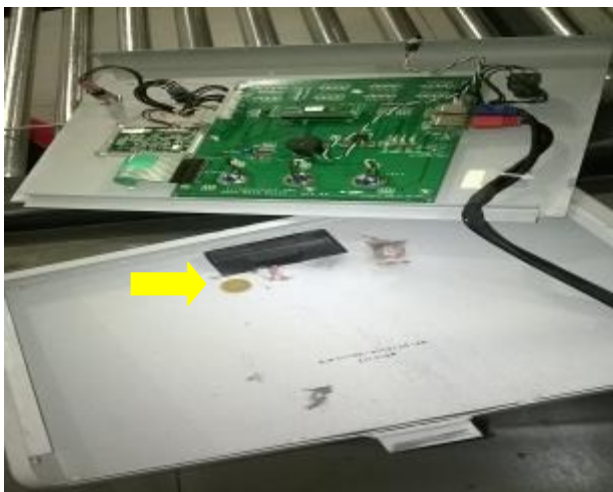
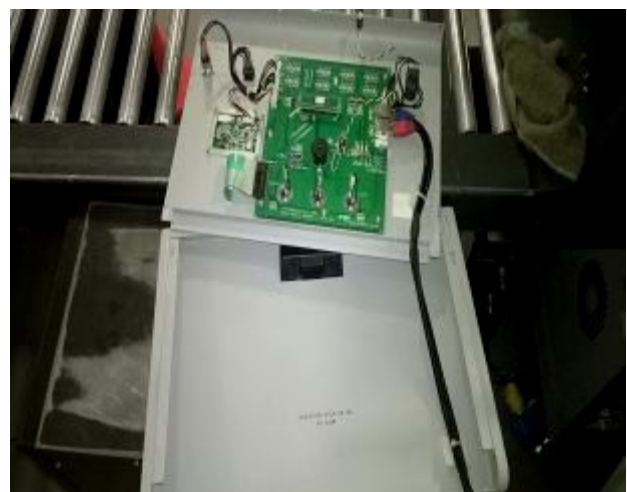
*Envoltorios y Moneda, posibles cortocircuitos, se retira y aplica mantenimiento al interior AACP*

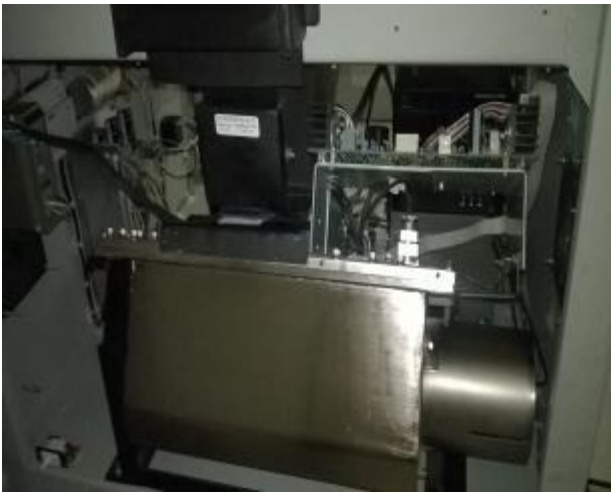
*Comprobación de estado de Tanque*

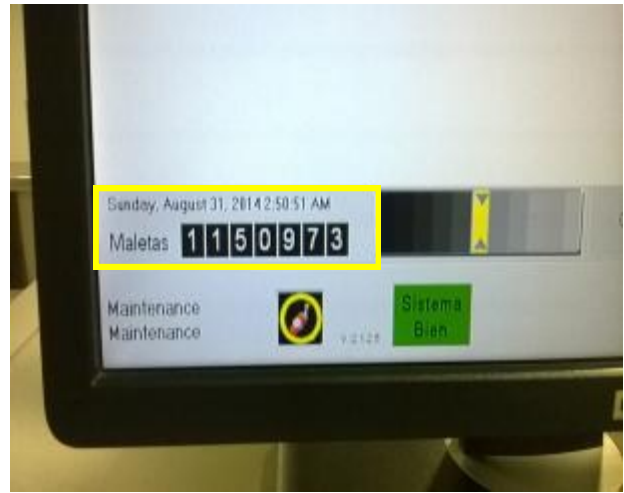
*Contador de maletas*

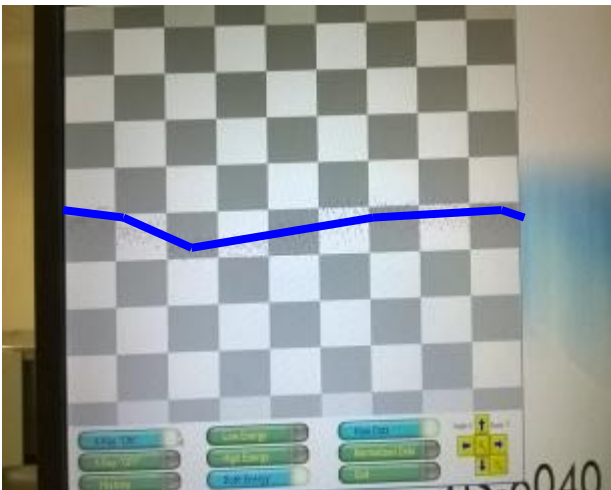
*Señal de Diodo de Ploteo*

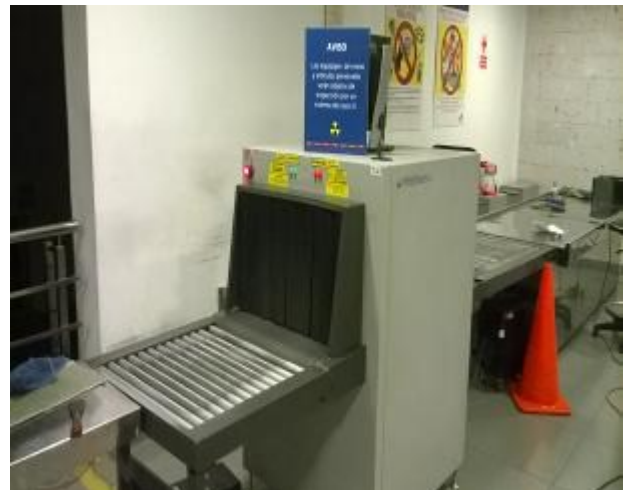
*Mantenimiento en equipo terminado*

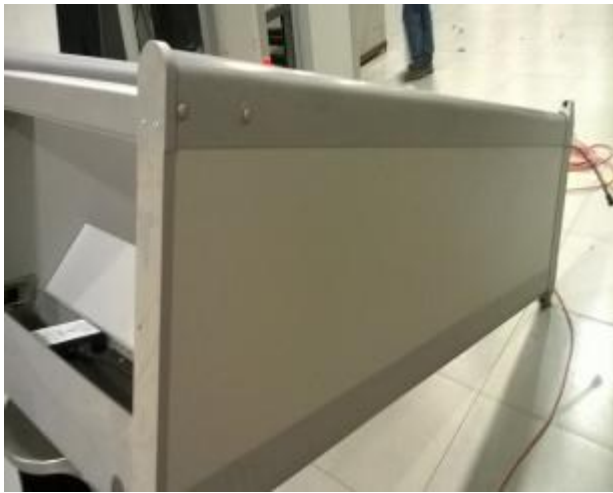
*Mantenimiento Preventivo PDTM*

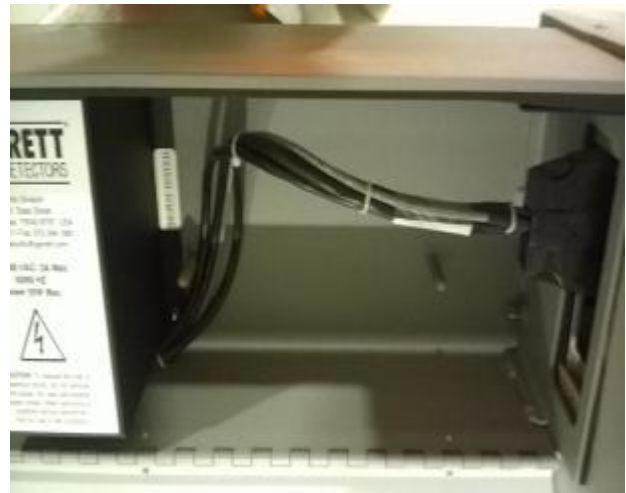
*Verificación de Cableado eléctrico*

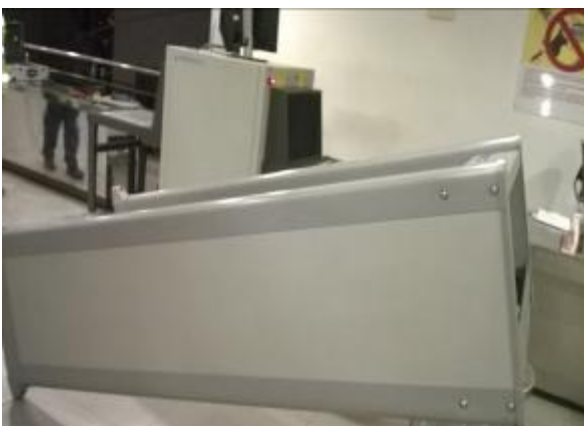
*Limpieza interior y exterior de equipo*

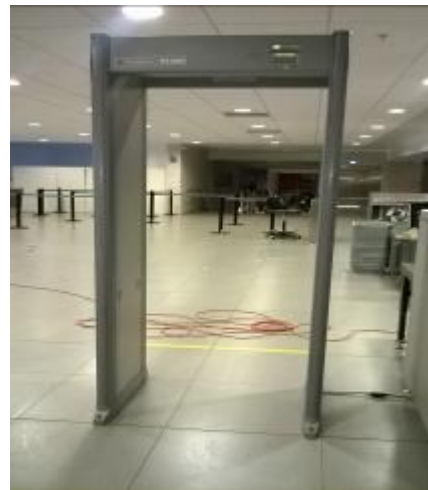
*Comprobación de funcionamiento*
