Informe Técnico

Ref: Mantenimiento preventivo
Check Point unidades XIS
6040 y PDM AP Ayacucho/

Informar respecto de los trabajos de mantenimiento y análisis operacional de los equipos, detector de metales y RX XIS 6040, instalados en el puesto de control sala de embarque del Aeropuerto de Ayacucho.

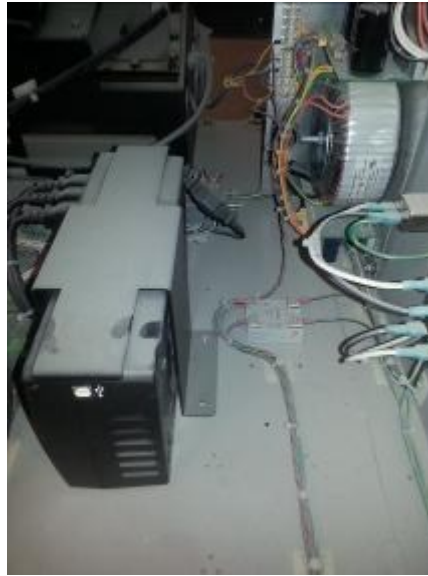
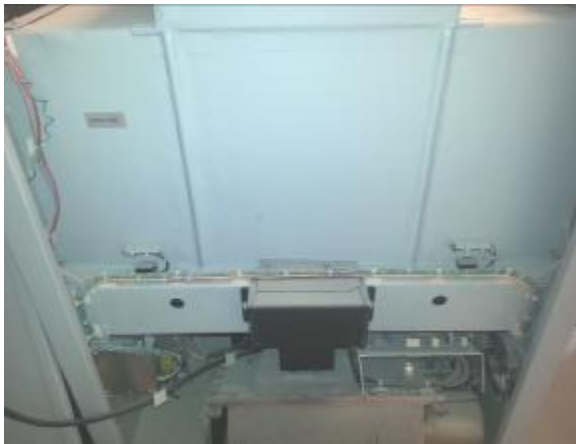
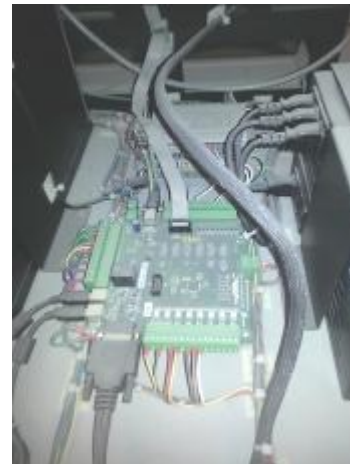
Se detecta también que alrededor de la zona se están realizando trabajos de infraestructura, el cual genera excesivo polvo, que se introduce en la unidad, generando falta de ventilación y recalentamiento.

Estado interno de la unidad (exceso de tierra)

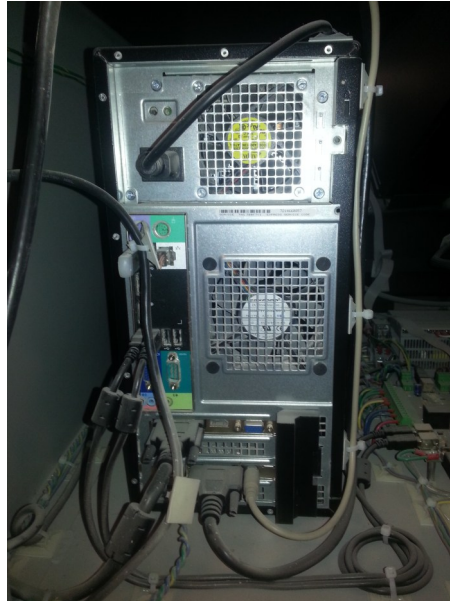
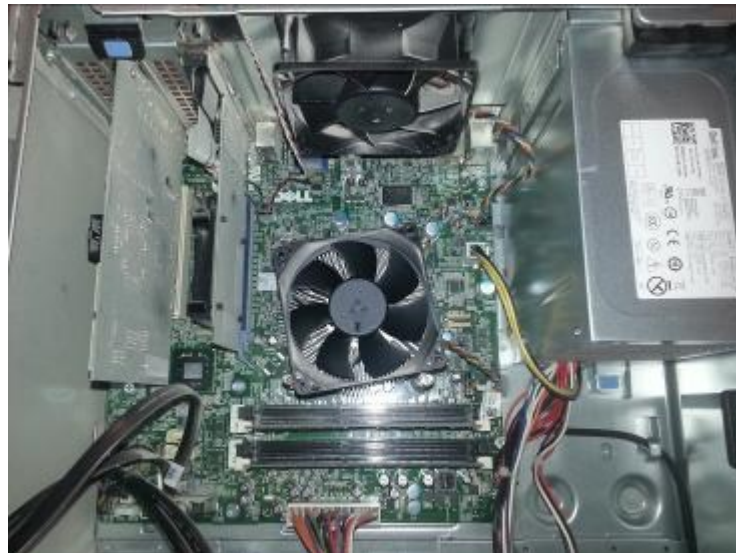
Estado de la computadora (exceso de tierra)

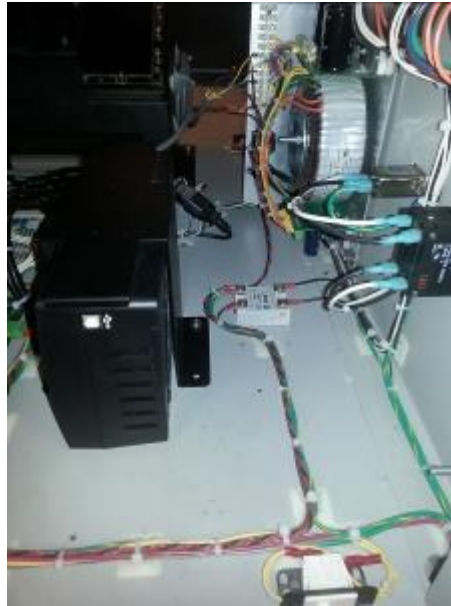
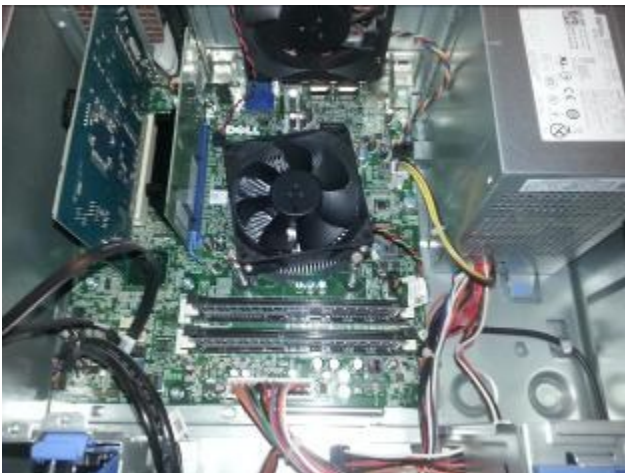
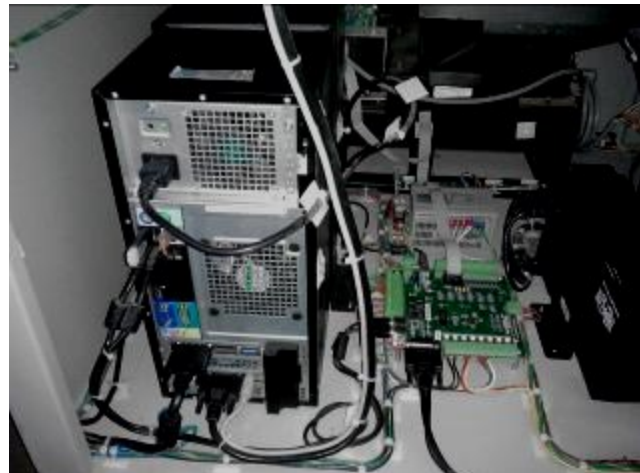
Estado interno luego del mantenimiento

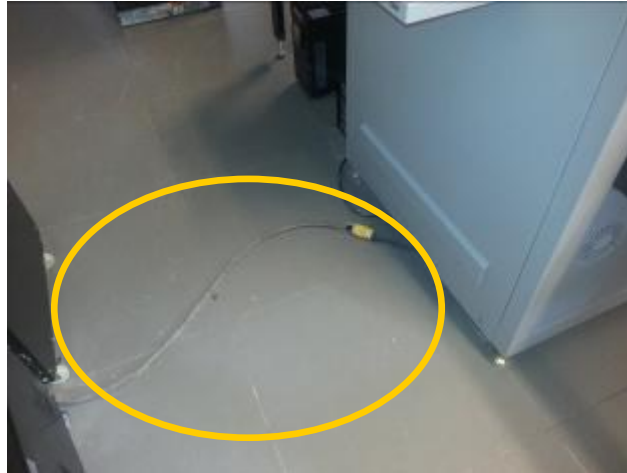
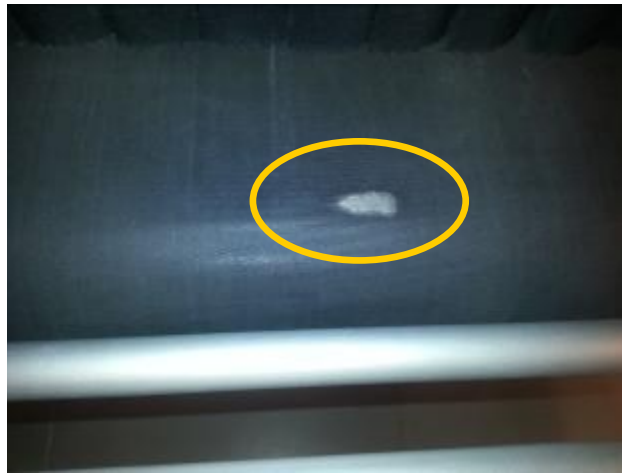
Con fecha 04 de Marzo, y conforme al plan de mantenimiento contratado para los equipos de inspección Astrophysics y siendo las 09:00 hrs, se procede a realizar el mantenimiento a la unidad de inspección por Rayos X, la cual se observa que el cable de suministro eléctrico que alimenta el UPS de la unidad se encuentra sin protección.

- Se observa que el cable de alimentación de la unidad de rayos X esta expuesto, seria recomendable ubicarlos en una canaleta
- Se observa ligero daño en faja de la unidad de rayos X

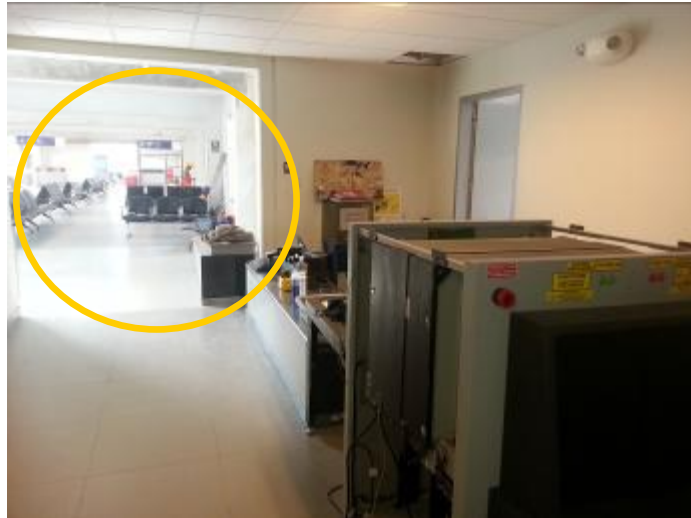
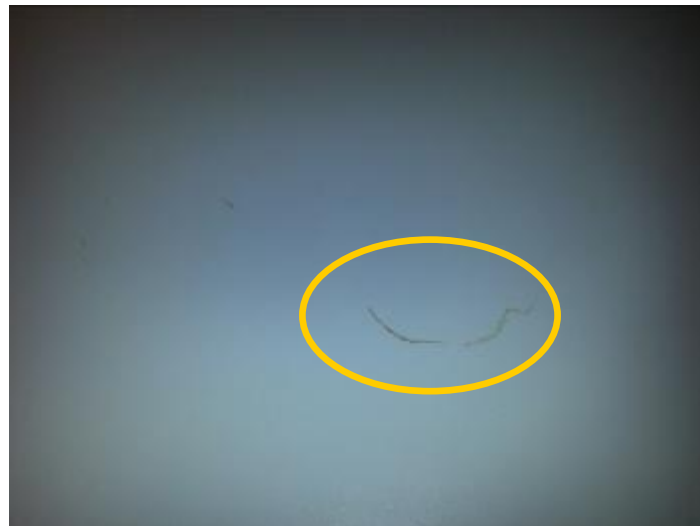
- Trabajos de infraestructura muy cerca a la unidad de rayos X.
- Se observa ligero daño en la parte superior de la unidad.
