Informe de Servicios

Ref: Mantenimiento Preventivo
puesto de Inspección
AVSEC - JUL/

Reporte N° AAP07G2013MTOPRV

Informar acerca de los trabajos de mantenimiento preventivo, realizados en el mes de Julio del 2013, y que comprende el puesto de inspección AVSEC del aeródromo de Juliaca, conformado por una unidad de inspección por Rayos X Smiths HS 6040i y un pórtico detector de metales Metor 200.

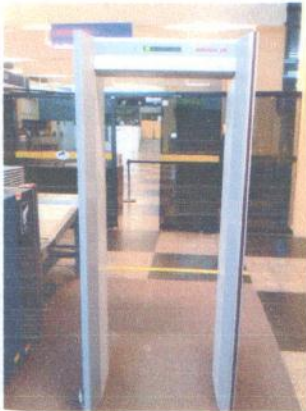
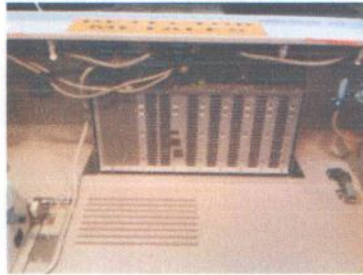
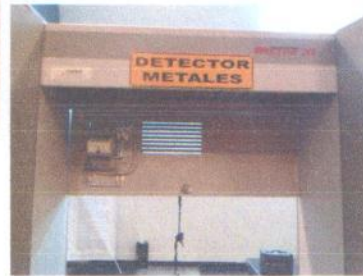
Con respecto al Pórtico Detector de Metales, se identificó que las columnas se encontraban cerradas en la parte inferior, generando algunas falsas alarmas de posición, materia por lo cual se instruyó verificar esta condición tras los servicios de aseó del área.

Mantenimiento y ajustes del Pórtico Detector de Metales

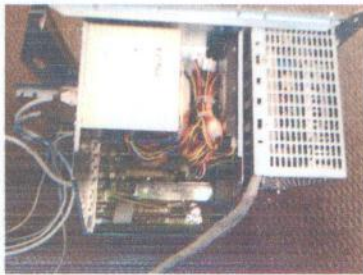
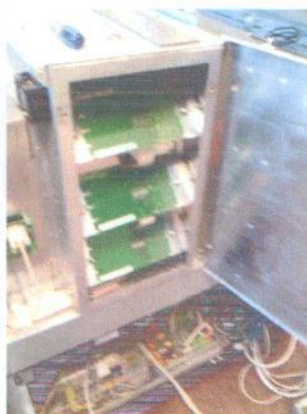
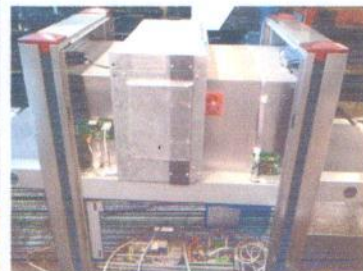
Tras liberar la unidad de los Skin's (tapas y puertas), se verifico que la unidad se encontraba en perfectas condiciones desde el mantenimiento anterior, acumulando muy poco polvo residual.

Posteriormente, se verificaron conexiones, cables y calibración de la unidad, la cual no registra errores y/o incidentes.

Mantenimiento y ajustes del Equipo de Inspección por Rayos X

Los equipos materia del presente servicio, se encuentran en perfectas condiciones manteniendo la recomendación de instalar el dispositivo de E-Stop en la entrada de la unidad de inspección por Rayos X.

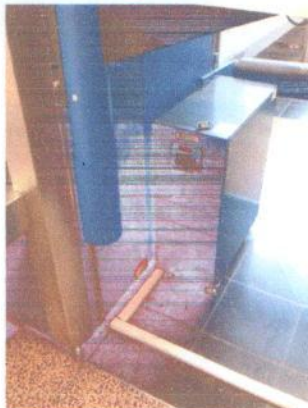
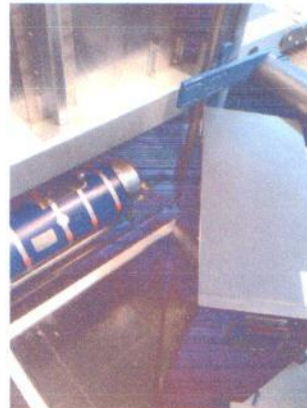
Una vez terminado el embarque de pasajeros, nos fue facilitada el área de trabajo, donde se procedió al mantenimiento y limpieza. En esta oportunidad se presentó un problema asociado a los equipos UPS instalados, y que dificultaban el libre acceso al mantenimiento ya que obstruían las puertas de la unidad.

Obstrucción del acceso y área de mantenimiento

Se recomienda reubicar las UPS a distancia de los equipos, para facilitar su operación, funcionamiento y mantenimiento, igualmente evaluamos que 6 KVA estaría sobredimensionado para un equipo que solo consume 2,8 KVA a full operación, es decir el 50% del tiempo.
