Informe Técnico

Ref: Servicio de instalación (unidad RX y calibración correctiva (PDM), en el aeródromo de Juliaca/

Marca RX : Astrophysics
 Modelo : XIS 6040
 Año Fabricación : Tercer Trimestre 2013
 Plataforma : Windows XP SP3
 Software Aplicación : XrayClient 2125
 Serie : ASTMC160SM928

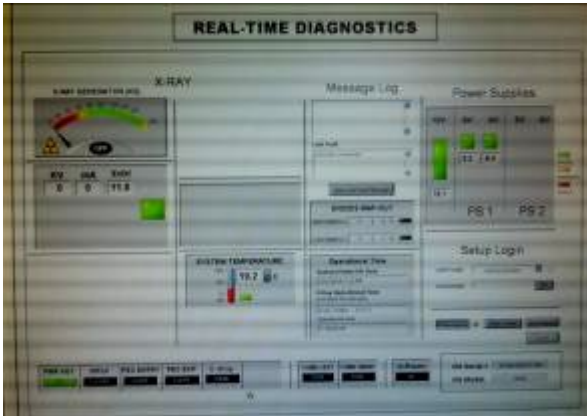
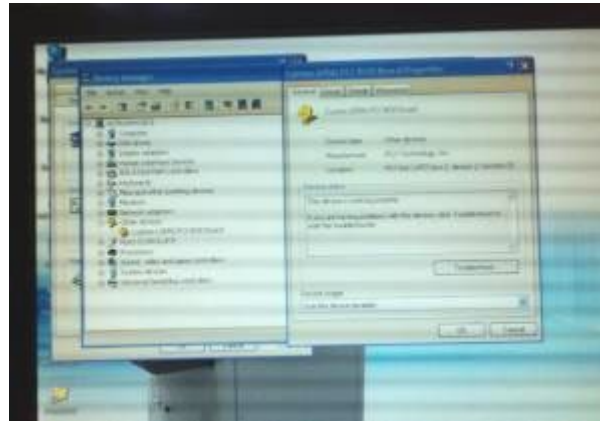
Estado normal de aplicaciones y drivers

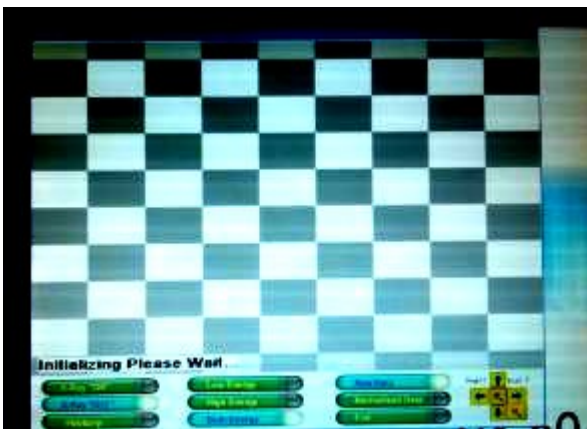
Tras esta operación, se detectó que si bien la unidad iniciaba correctamente, ésta no presentaba imagen por daños en las tarjetas (LXDA Interface y DAS board). Es necesario indicar, que esta situación es parte de la anterior, ya que durante el transporte se desprendió un componente que causó estos daños internamente.

Falla en el sistema de detección

Se reemplazan por repuestos nuevos, la tarjeta LXDA Interface, cables de interconexión y DAS board, los que sumados a la CPU reemplazan en su totalidad, los componentes de gestión e imagen de la unidad, quedando certificada conforme a fabrica.

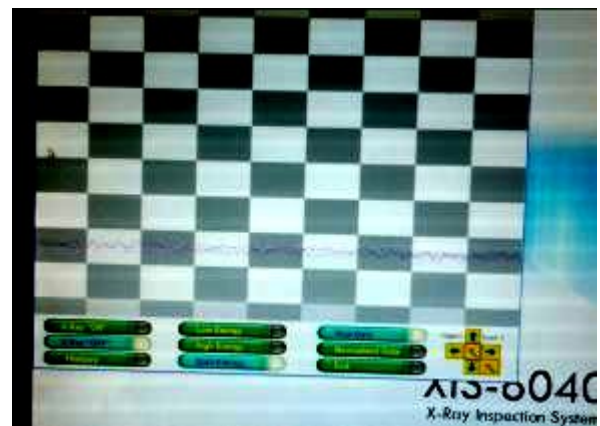
Sistema reparado

Tras el armado total, se realizan las pruebas operativas y de gestión, comprobando con ello, que la unidad opera normalmente y con todas sus aplicaciones. En la instalación, el cliente solicita que la unidad sea instalada con extensiones de rodillos fabricadas localmente, no siendo estas el estándar de fabricación de la unidad.

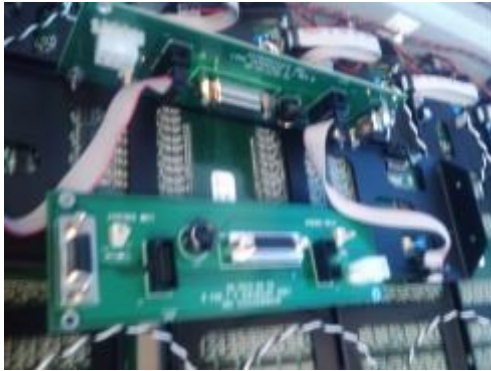
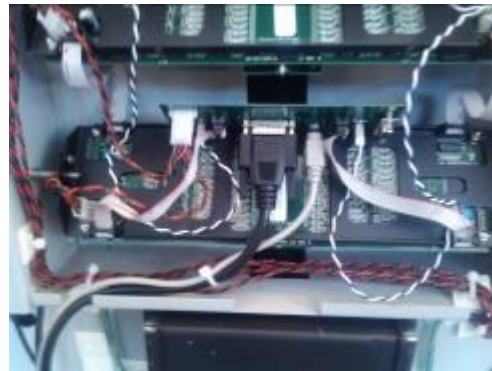
Reemplazo de Interface de Línea

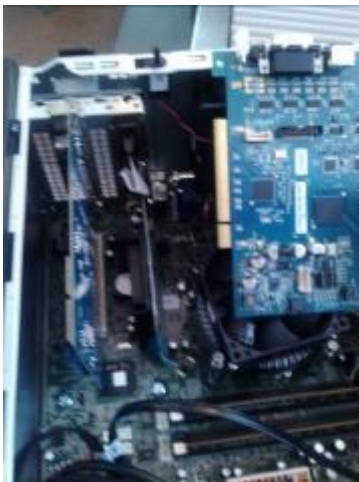
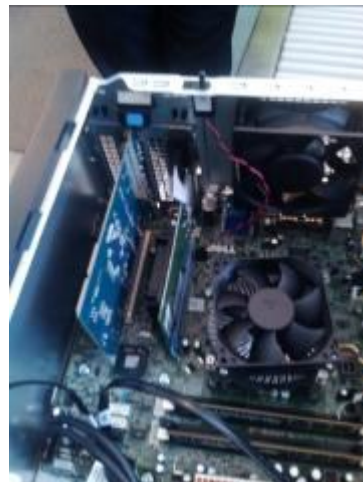
Reemplazo de DAS Board

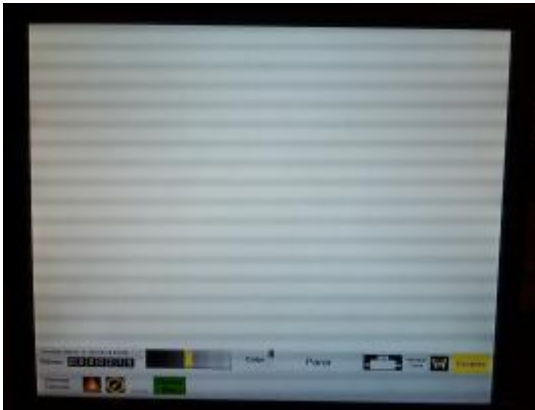
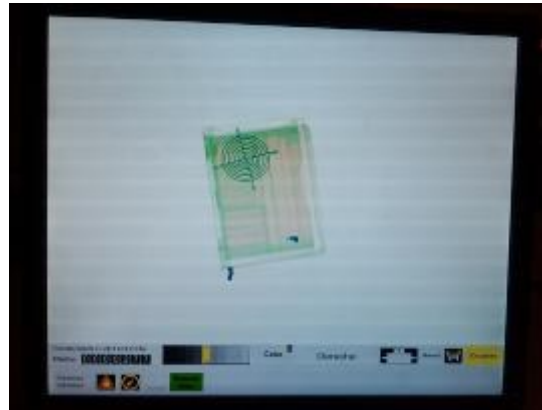
Unidad Operativa e Instalada
