## Informe Técnico

Ref.: Mantenimiento preventivo  
Check Point unidades XIS  
6040 y PDM AAP JULIACA/

Informar respecto de los trabajos de mantenimiento y análisis operacional de los equipos, detector de metales y RX XIS 6040, instalados en el puesto de control sala de embarque del Aeropuerto de Juliaca.

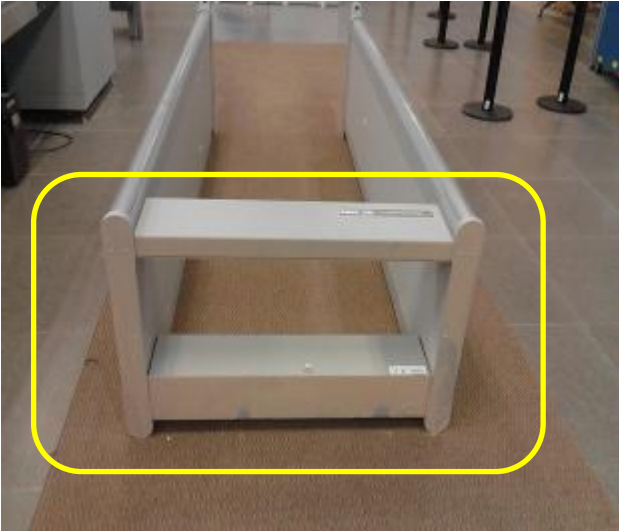
- \* Exceso de polvo en el interior de la electrónica, panel de control, poca ventilación interna.
- \* Se observan marcas, arañazos, producto del paso de usuarios en el momento de su uso.
- \* Al termino de los trabajos se verifica el suministro eléctrico, siendo de 208Vac, distando de lo medido al principio de iniciar las labores; se recomienda configurar adecuadamente la UPS.

***Detector de Metales cubierto de polvo***

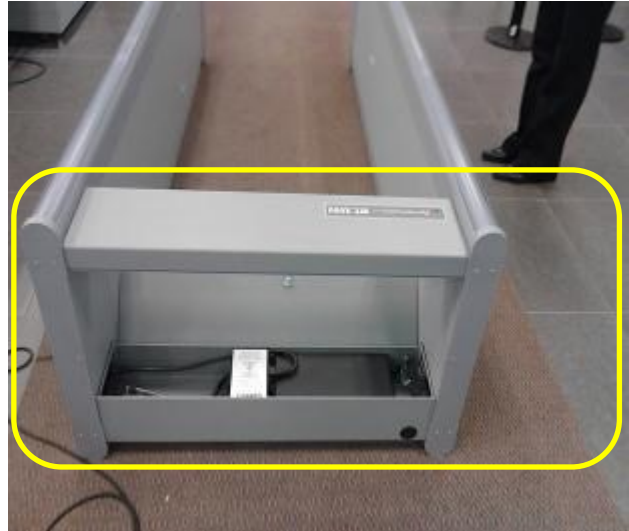
***Realización de limpieza interna / externa***

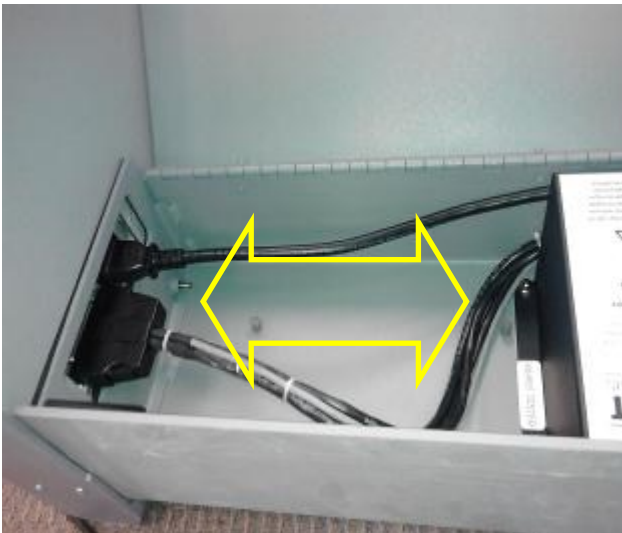
***Comprobación de cableado y conectores***

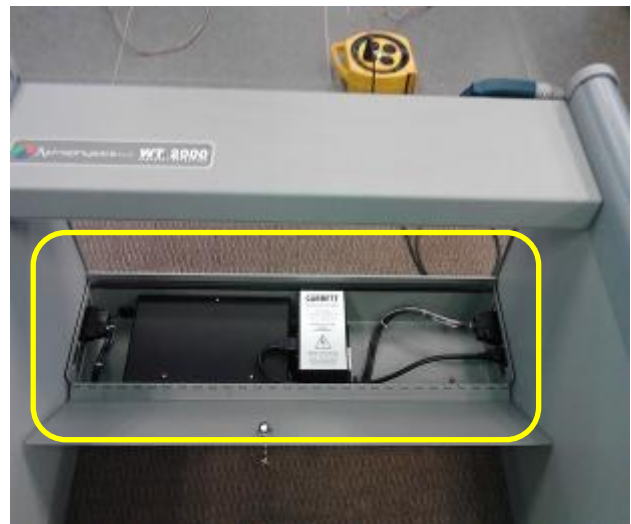
***Limpieza interna cableado y verificación F.A.***

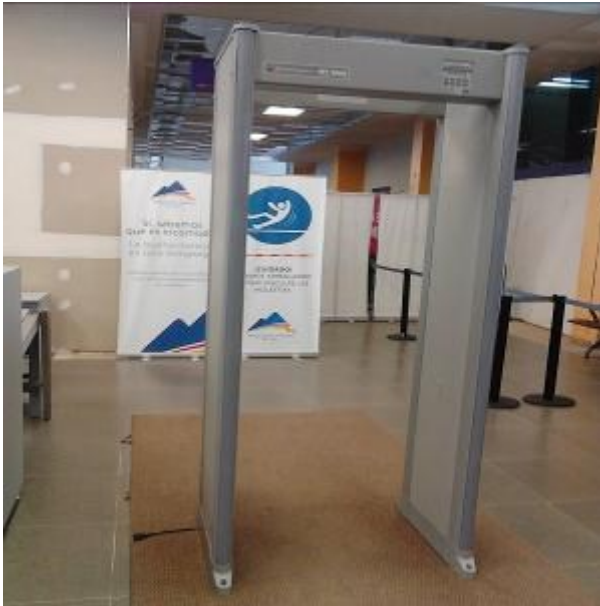
***PDMT Situado en zona de trabajo***

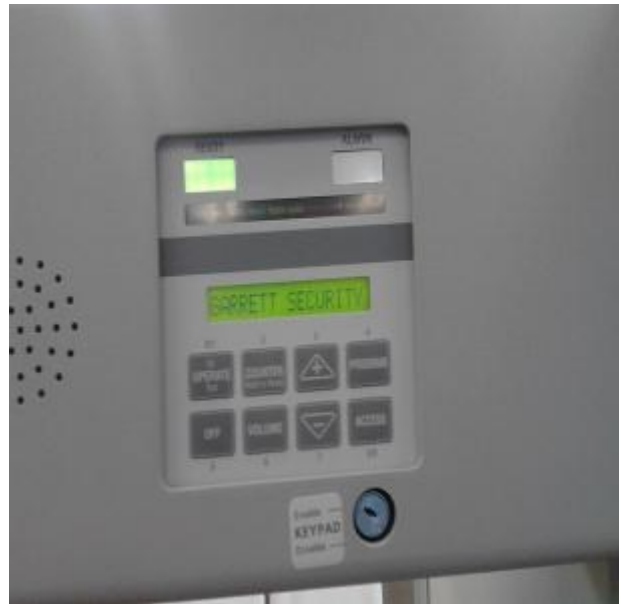
En relación al PDM, se realizan la calibración y pruebas del funcionamiento de las 6 zonas del pórtico y siendo su sensibilidad general de 176, la cual el administrador podrá ajustar conforme a sus procedimientos de seguridad.

***Calibración y Comprobación por zonas (6)***

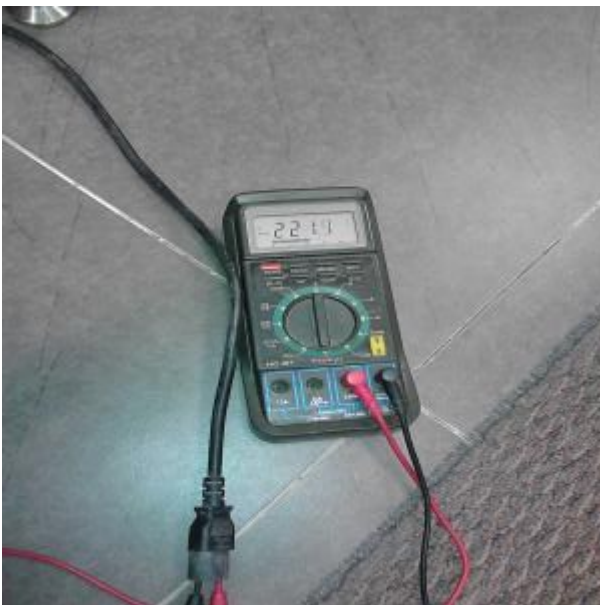
***Suministro Eléctrico PDMT (14:30)***

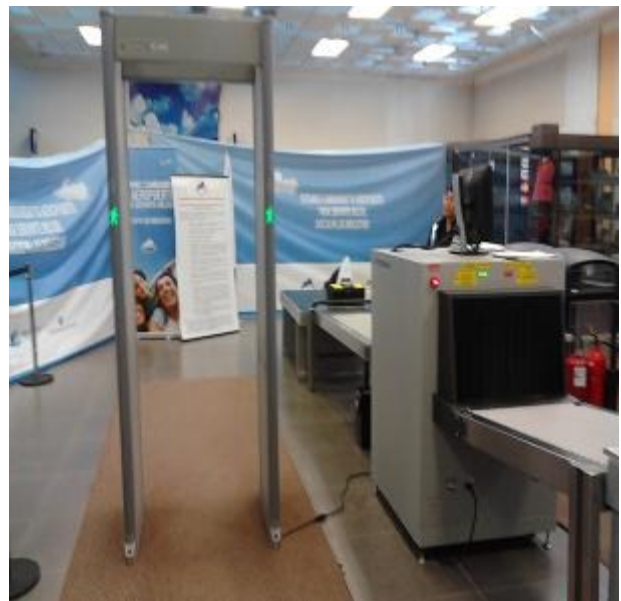
***Comprobación PDMT con operador de turno***

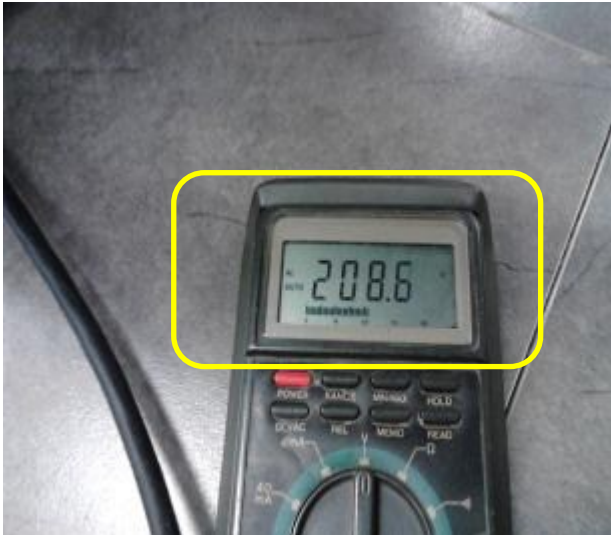
- \* Suministro eléctrico de la unidad de Rayos se comprueba que es de 208Vac, pudiendo tener deficiencias en el funcionamiento correcto de la unidad; se recomienda configurar adecuadamente la UPS.
- \* Se observa que el cable de alimentación de la unidad se encuentra sin protección, esto puede ocasionar accidentes en prevención de riesgos, así como el apagado repentino de la unidad, se recomienda tomar en condiciones de seguridad.
- \* Se visualiza faja rozando con cama de rodillos que por su posición daña la faja con marcas en sus extremos, se recomiendan ajustes.
- \* Se observa que alrededor del pórtico se están realizando obras de infraestructura, provocando polvo en el interior de la unidad, así como afectando la ventilación interna.

***Entrada suministro eléctrico MQRX (19:15)***

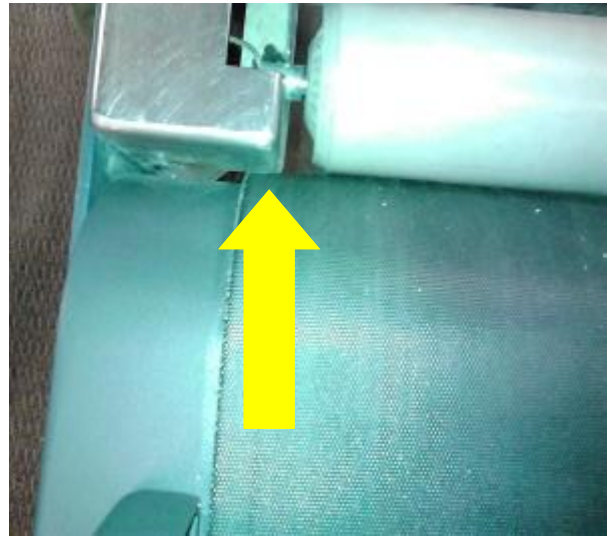
Cabe mencionar que la faja de la unidad de rayos X, esta siendo marcada continuamente por la cama de rodillos adyacente, durante su funcionamiento.

***Faja enganchada por cinta adyacente***

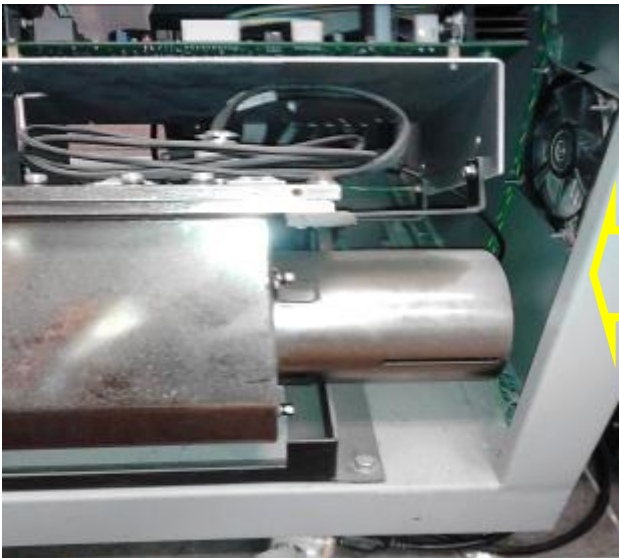
***Polvo adherido a electrónica interna***

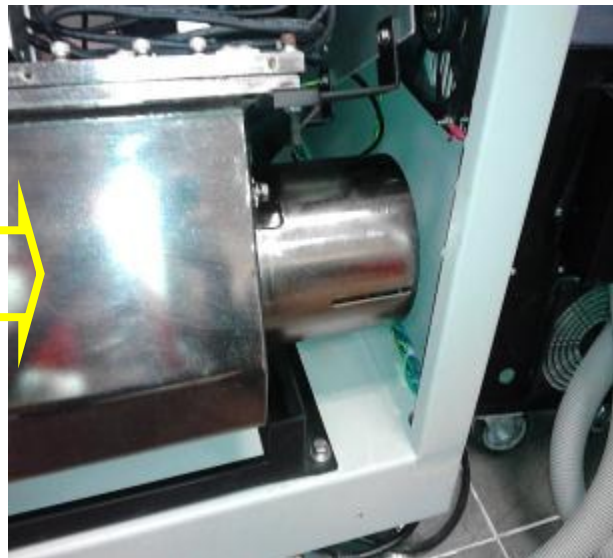
***Limpieza, verificación de cableado y conectores***

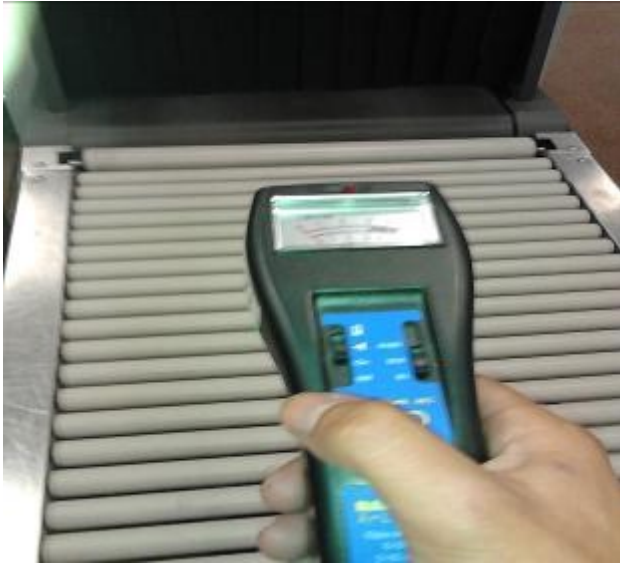
**Realización prueba de dosímetro**

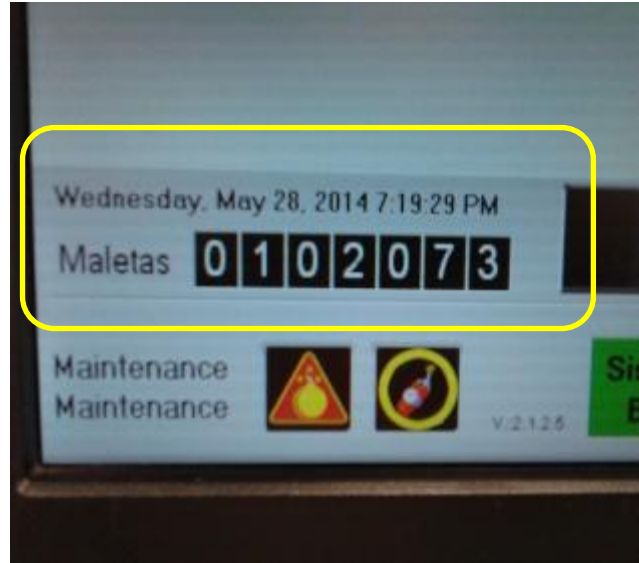
**Contador de bultos de inspección**

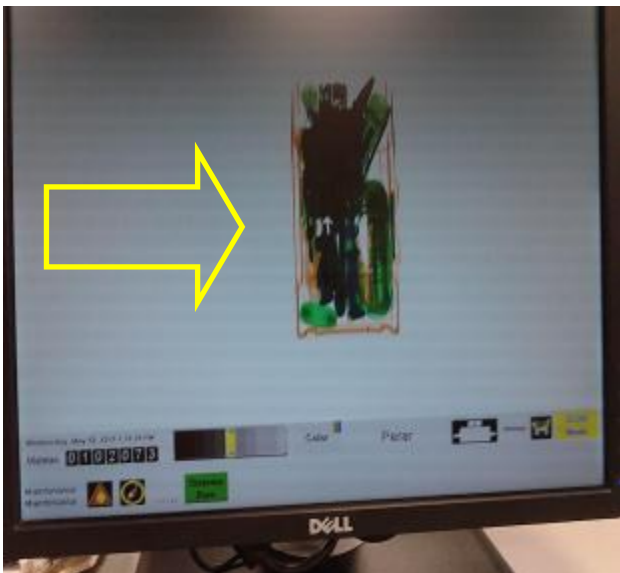
**Escaneo de bultos, comprobación de unidad**

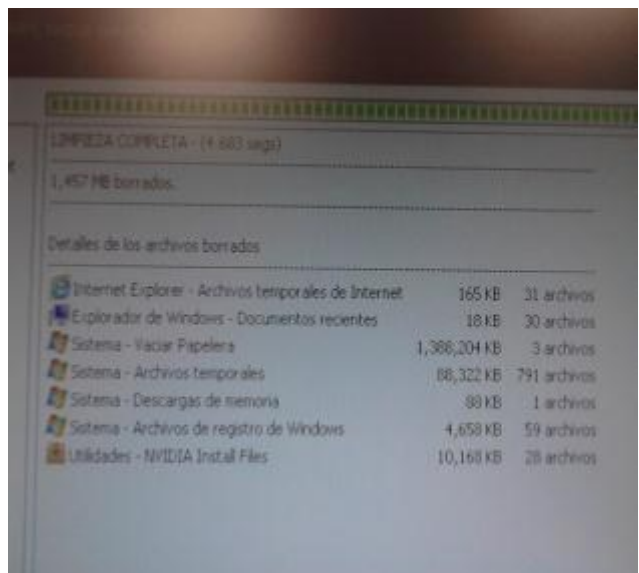
**Limpieza de registros en computadora**
