Informe Técnico

Ref: Instalación y configuración
de repuestos HS 6040 PEM/

Reporte N° INF25D2012REPPEM

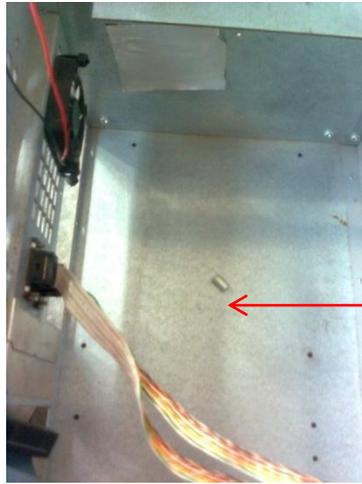
Chasis de la computadora

- ✓ El lector de CD's, no solo se encontraba desconectado, sino destrozado e inoperativo.
- ✓ El HDD (Disco Duro), no contaba con los separadores que lo aíslan del chasis, con alto riesgo de cortocircuito.
- ✓ Los slot PCI, se encuentran con falso contacto.
- ✓ La existencia de una tuerca suelta bajo la placa, que provocaba corto y las pérdidas de energía, afectando al vídeo entre otros (ver anexo imágenes).

Tuerca de separación, encontrada bajo la placa madre y que causaba cortocircuito.

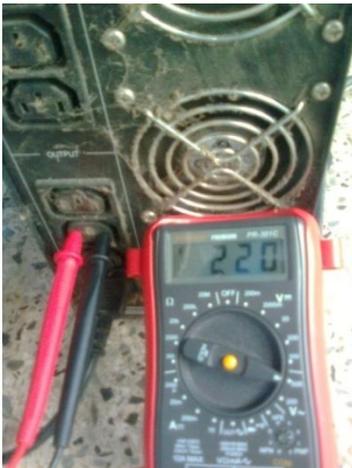
Igualmente y tras esta revisión, se identificó una alarma en la nueva fuente de poder; alarma que se genera por sobrecarga y/o inestabilidad eléctrica, y que se demuestra en las pruebas de voltaje de la UPS (ver anexo imágenes). Es esta situación, la que estimamos da origen a los reiterados cambios de fuente que registra esta unidad, y que pueden ser solucionados con un mantenimiento de la UPS y el poso de tierra.

Fase/Neutro (Normal 220V)

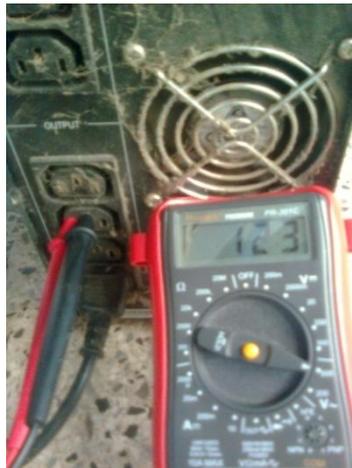
Fase/Tierra (Normal 220V)

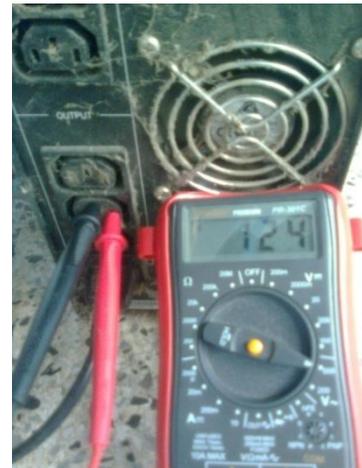
Voltajes de Salida en UPS

Neutro/Tierra (Normal 8V)

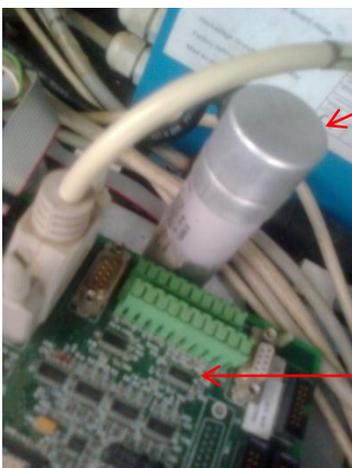
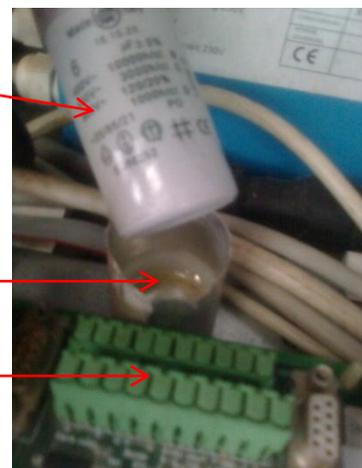
Se pudo apreciar, que fue realizado un cambio de condensador de uso continuo, conjuntamente con el motor, siendo este instalado, cortando el condensador original, derramando residuos de líquido dieléctrico en el área que comprende la interface de periféricos (ver anexo imágenes).

Condensador de motor, montado en condensador original

Líquido dieléctrico

Tarjeta electrónica Interface

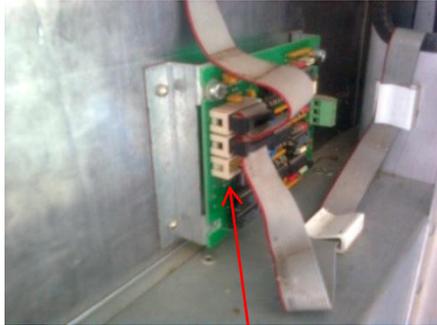
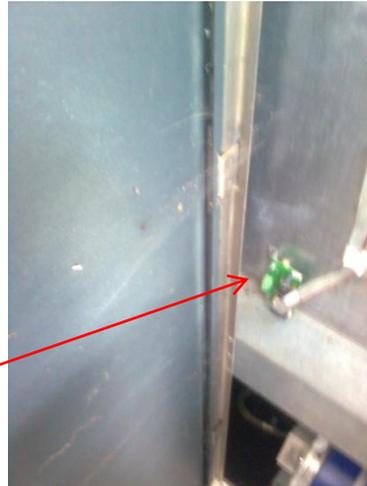
**Sensores LBR y LBT
Dañados**

Actualmente es requerimiento para retornar la operatividad, un mantenimiento avanzado y acucioso de la unidad, el reemplazo de los Light barrier, la reestructuración de la unidad de procesos y el cambio de teclado (este último al igual que la tarjeta de control y vídeo, deberán ser evaluados una vez reestructurada la unidad de procesos).

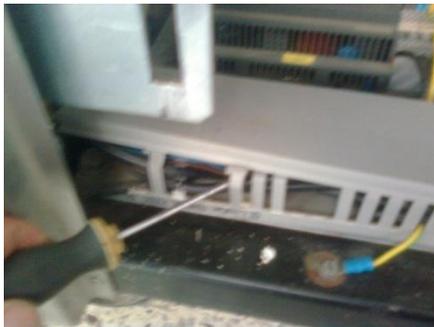
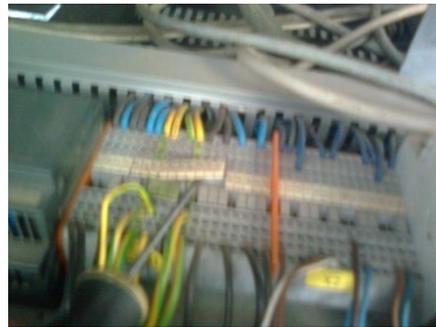
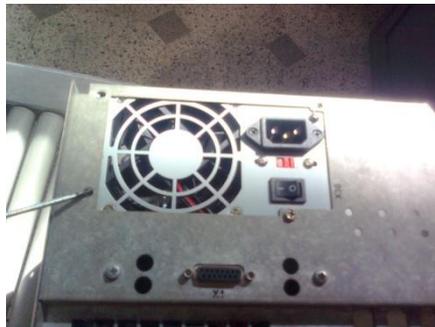
Daños estructurales generados en el mantenimiento

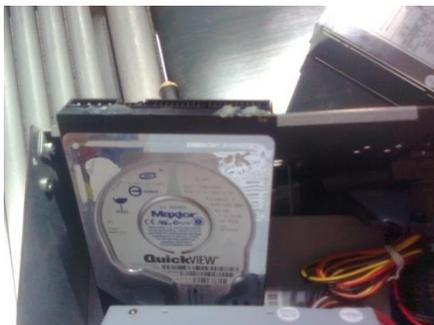
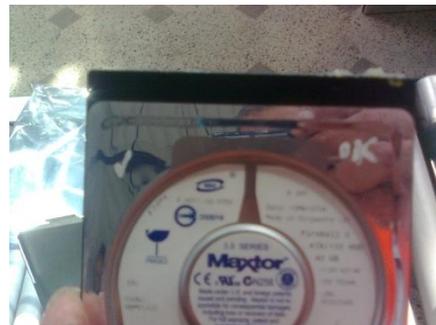
Disco duro reportado como reemplazo nuevo

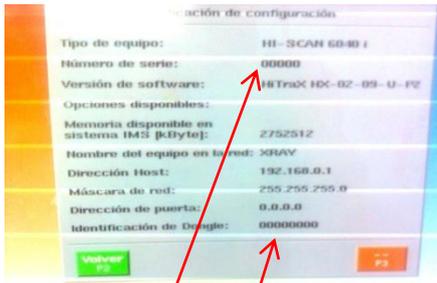
Llave electrónica o puerto dañado, sin software activado como X-ACT, TIP, XADA y Otros

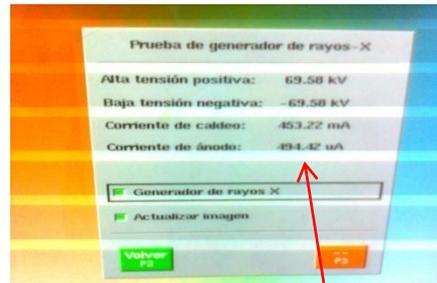
Valores del Tanque solo con X-ACT activado, Normal 400

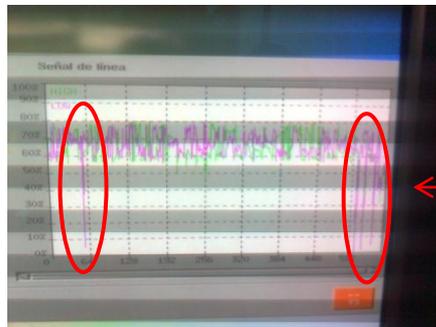
Fallas de línea detectora, anomalía en diodos

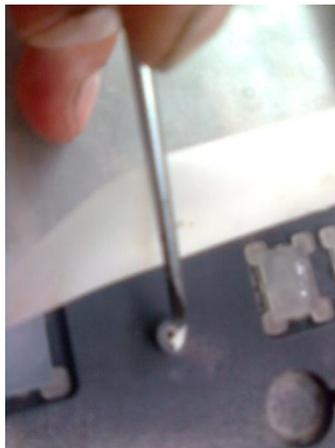
Soportes dañados

Condiciones del Teclado

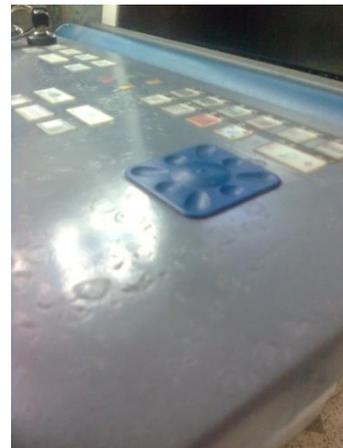
Pintura no compatible ABS
