Fecha: Marzo 1, 2014

## Informe Técnico

**Ref:** Mantenimiento preventivo Check Point unidades XIS 6040 y PDM AP Puerto Maldonado/

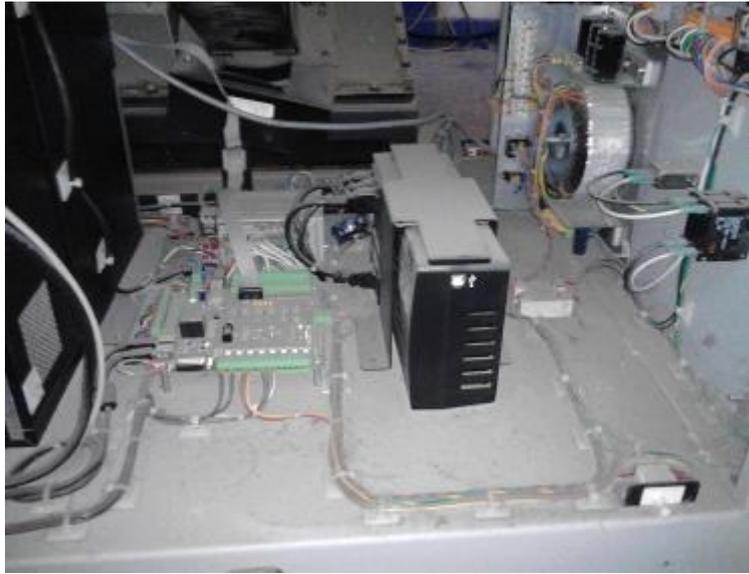
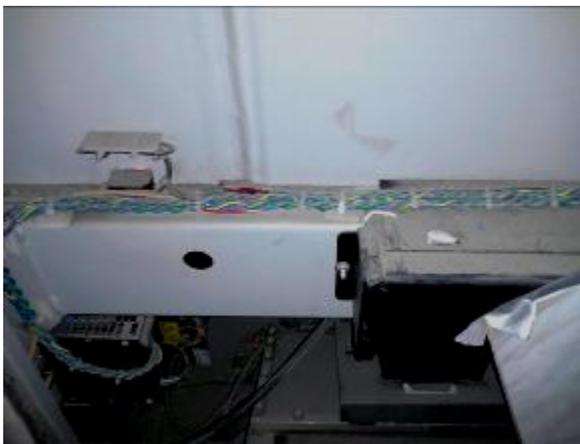
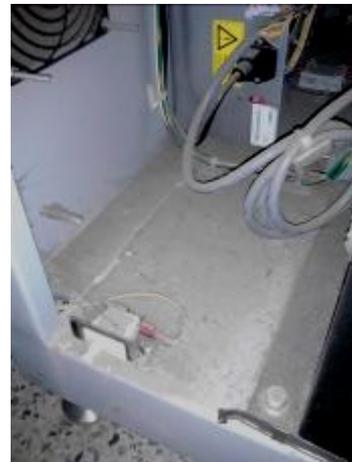
Se detecta que alrededor de la zona se están realizando trabajos de infraestructura, el cual genera excesivo polvo, que se introduce en la unidad, generando falta de ventilación y recalentamiento.

Estado interno de la unidad (exceso de tierra)

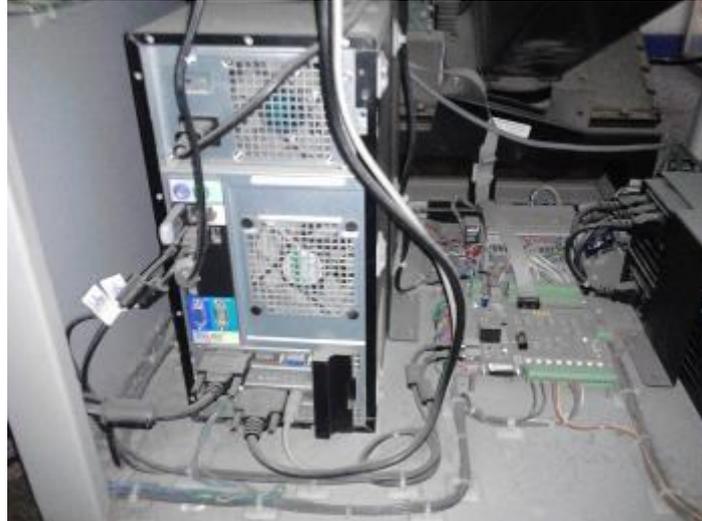
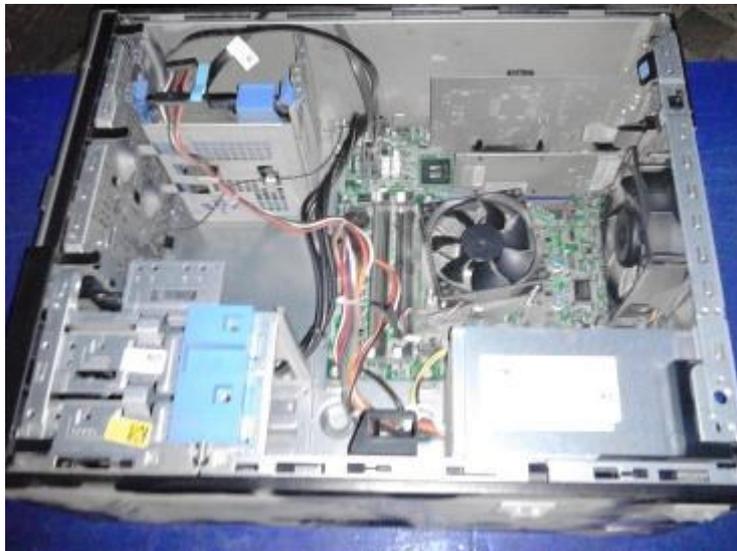
Estado de la computadora (exceso de tierra)

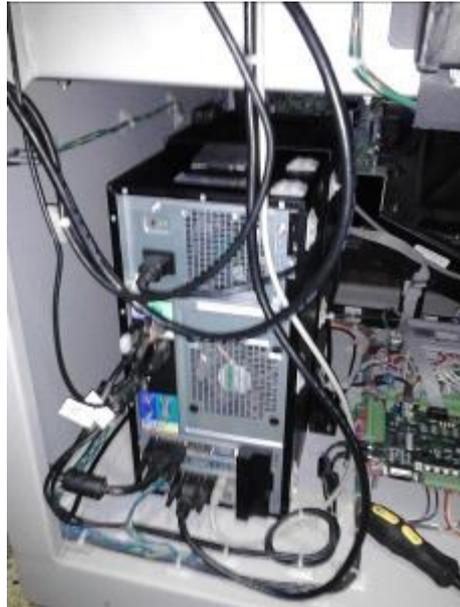
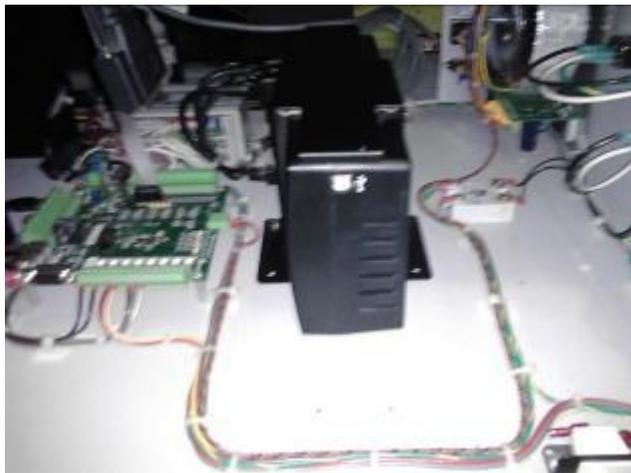
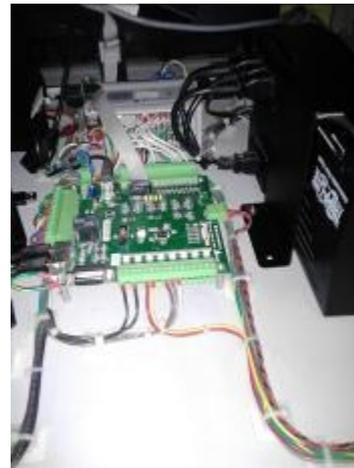
Estado interno luego del mantenimiento

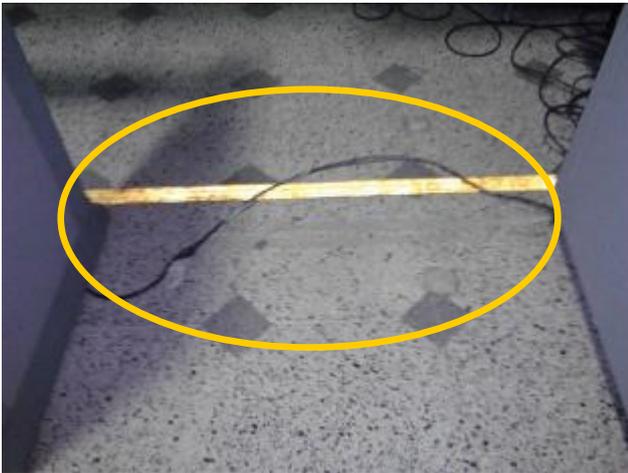
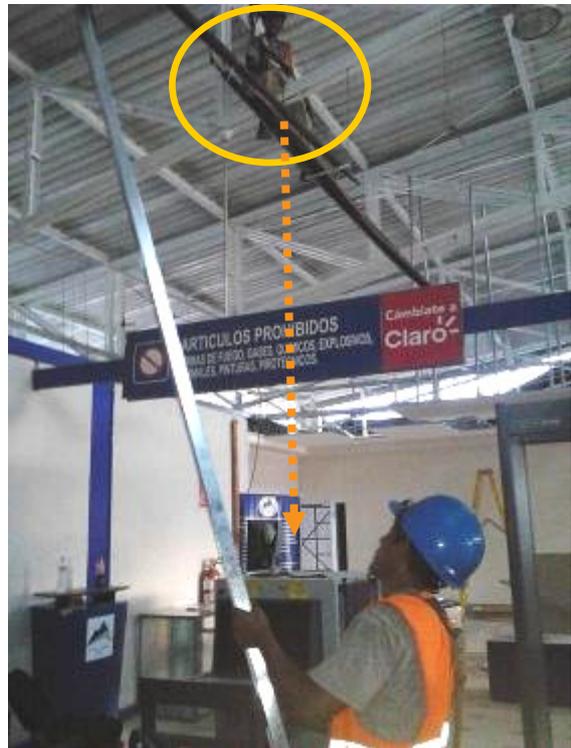
Se observa que el cable de alimentación del PDM se encuentra sin protección, esto puede ocasionar accidentes, como también el apagado repentino de la unidad.

- Se observa que el cable de alimentación del PDM esta expuesto, seria recomendable ubicarlos en una canaleta
- Se observa trabajos de infraestructura del aeropuerto cerca de la unidad de rayos X.

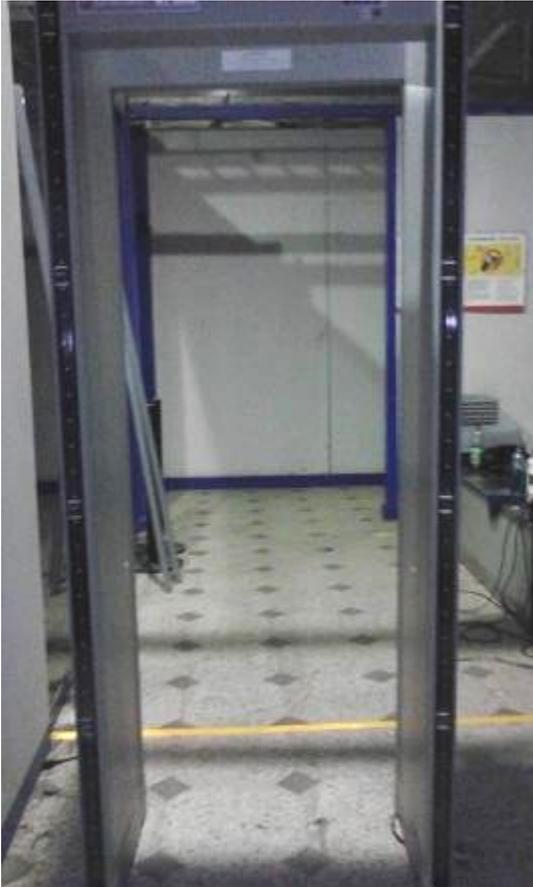
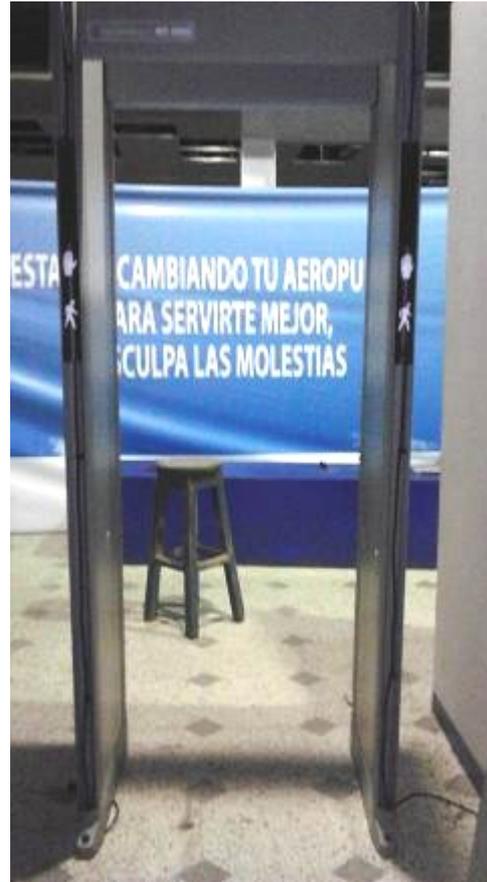
Desmontaje y limpieza de protectores frontales y posteriores.
