Informe Técnico

Ref: Mantenimiento preventivo Check Point unidades XIS 6040 y PDM AP Puerto Maldonado/

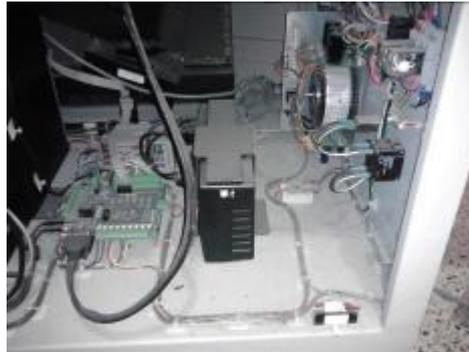
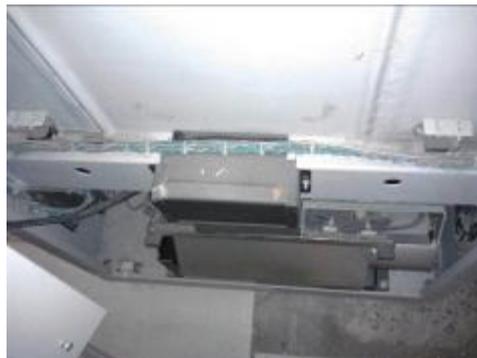
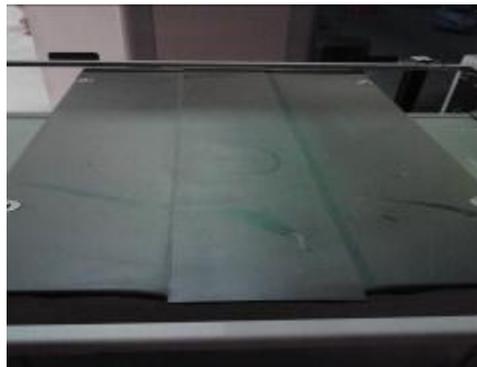
Se detecta que alrededor de la zona, se están realizando trabajos de infraestructura, el cual genera excesivo polvo, que se introduce en la unidad, generando falta de ventilación y recalentamiento.

Estado interno de la unidad (exceso de tierra)

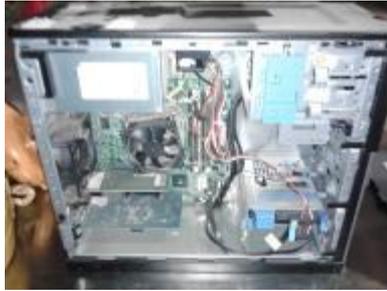
Estado de la computadora (exceso de tierra)

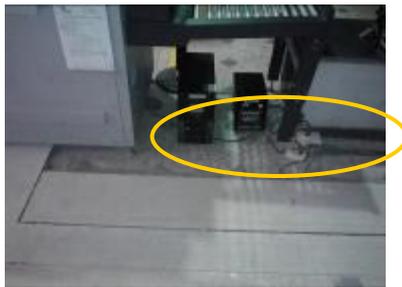
Se observa que el cable de alimentación del PDM se encuentra sin protección, esto puede ocasionar accidentes, como también el apagado repentino de la unidad.

Cables expuestos

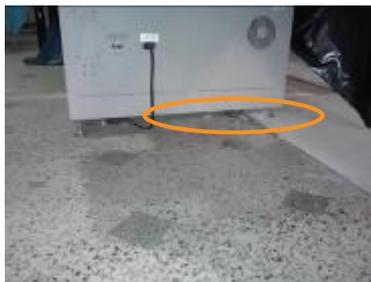
Restos de concreto debajo de la unidad

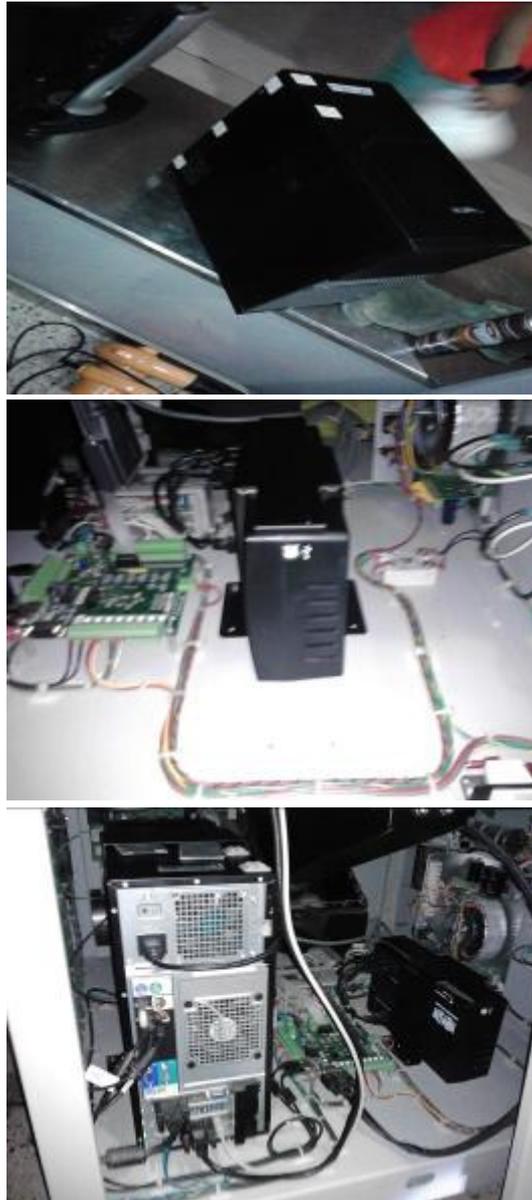
Estado interno luego del mantenimiento

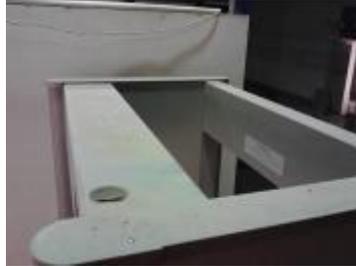
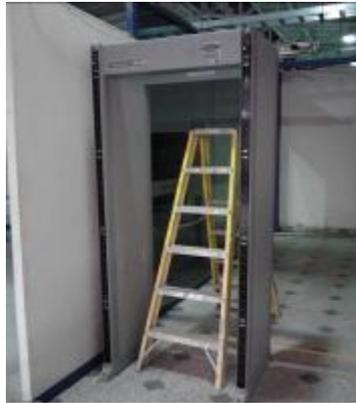
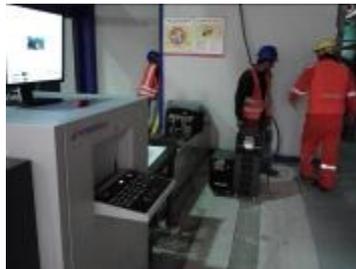
Exceso de polvo en el PDM , se observa trabajos de infraestructura alrededor de la unidad
