Informe Técnico

Ref: Falla de unidad XIS 100XD
AAP_Puerto Maldonado
USO INTERNO TAG/

Marca RX : Astrophysics
Modelo : XIS 100XD
Serie : ASTMCI80LLD283

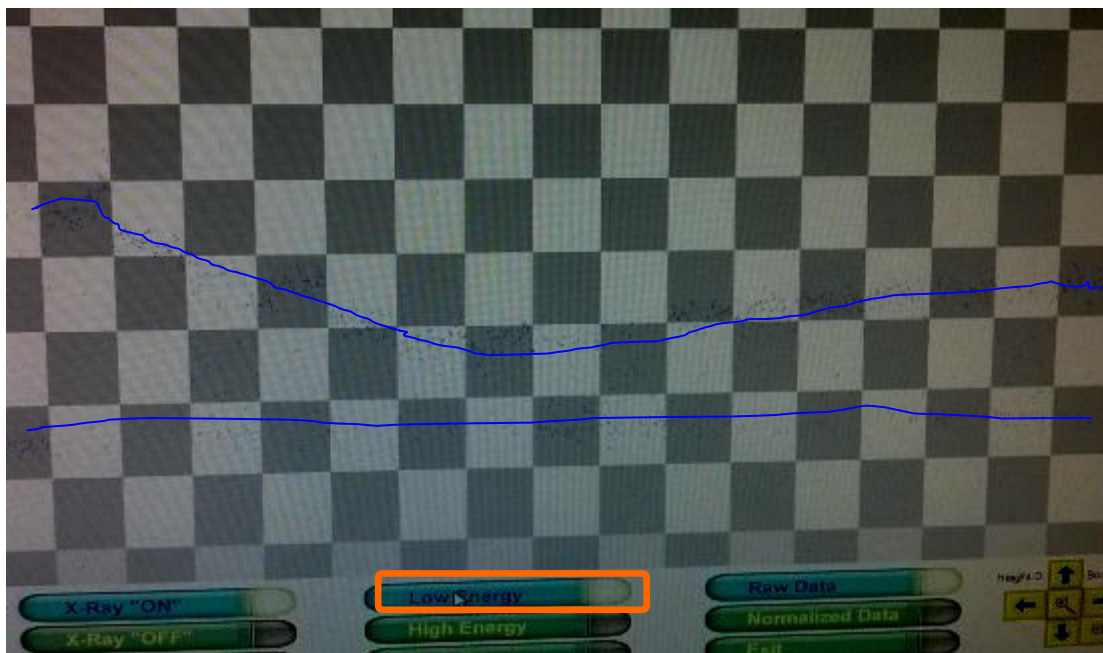
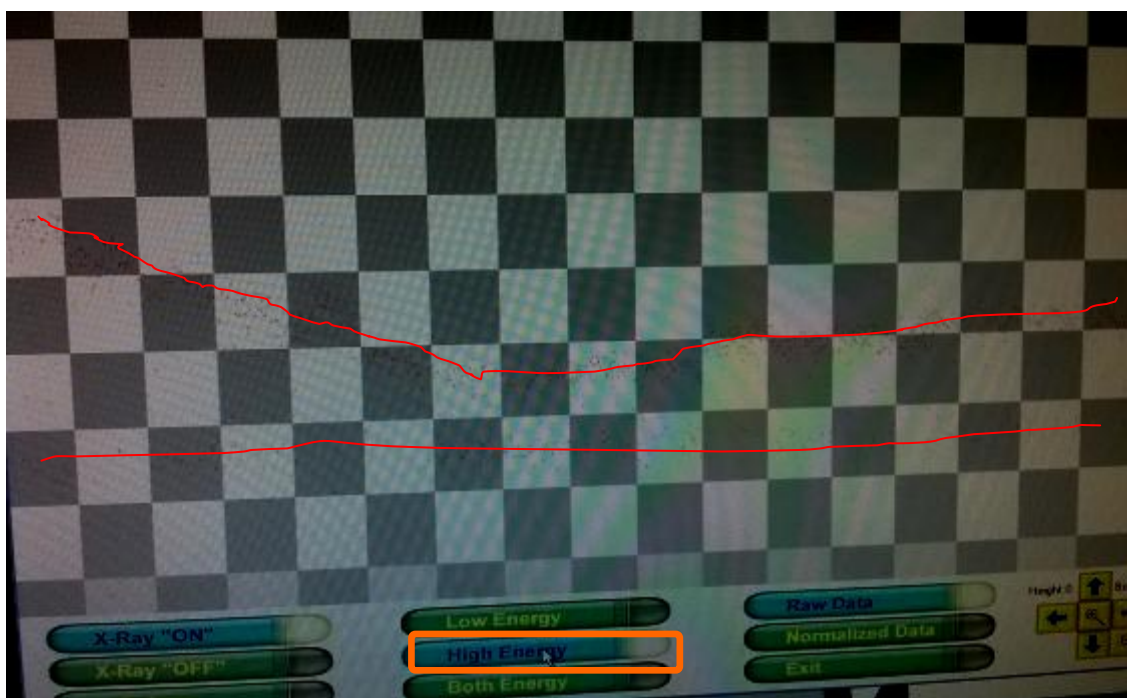
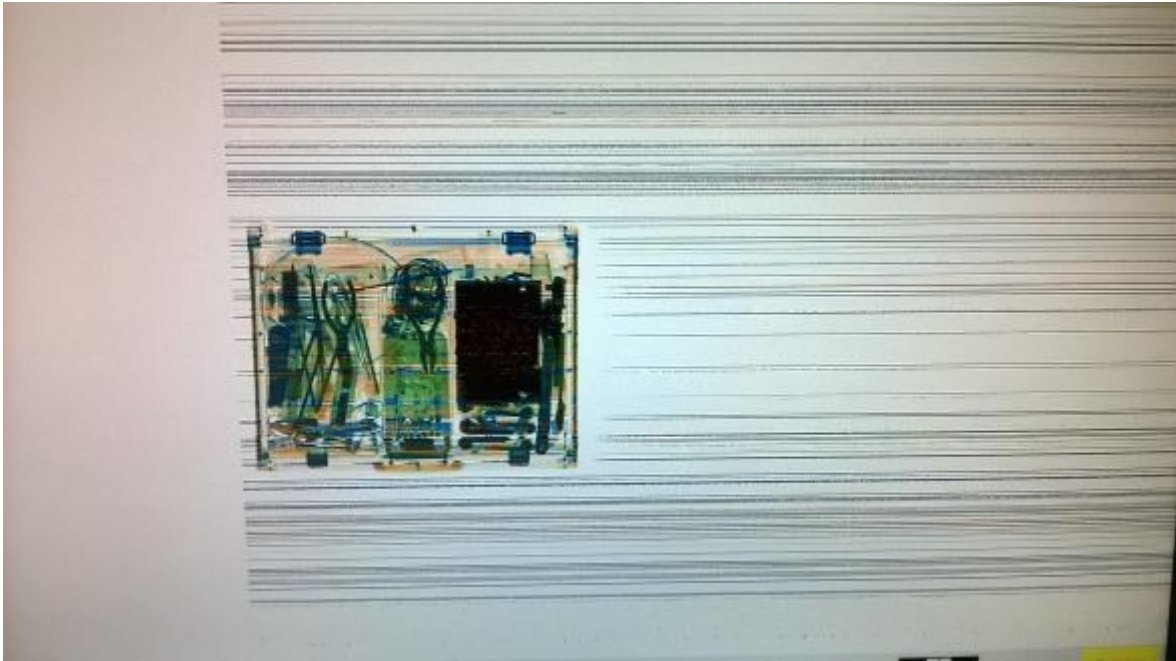
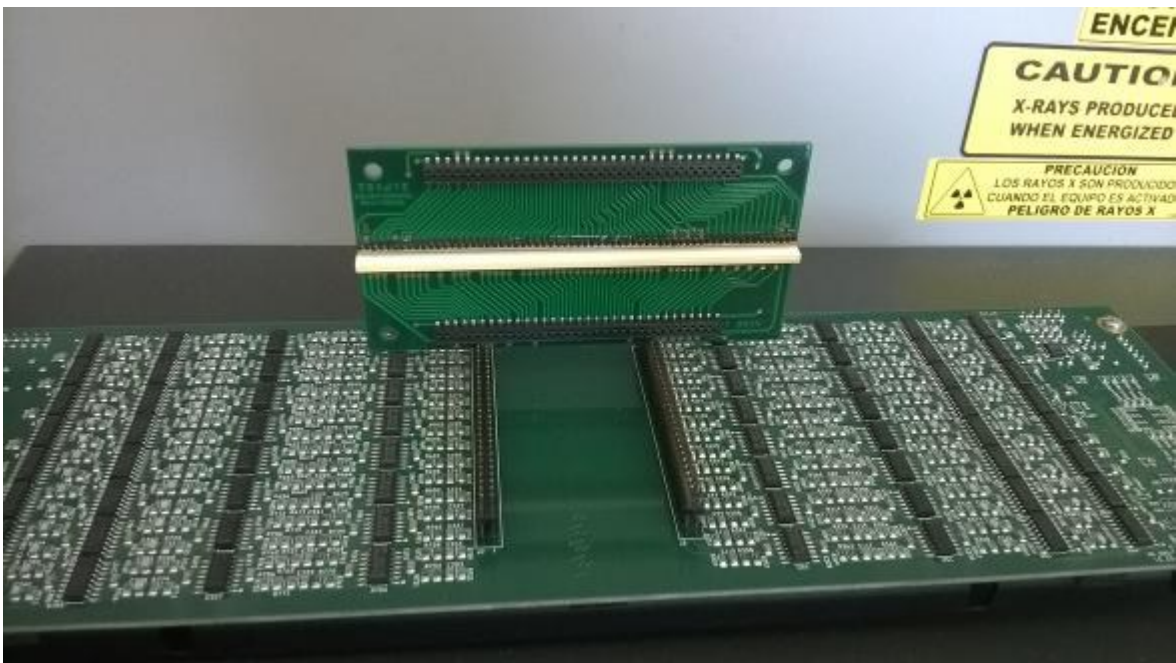
Tras estos trabajos, fue posible probar y verificar los componentes de la unidad, que se encontraba con la UPS agotada y presenta una anomalía de línea detectora, en la cual en una misma LXDA y para todas ellas, se presentan diodos de alta y baja energía, con mayor y menor captación de energía. Cabe destacar, que se verifico, la colimación, la alineación de tanque y diodos, los voltajes de +/- 5 Volt., y el estado de las LXDA.

Tras las pruebas y cambios realizados, podemos analizar que lógicamente en la generación de imagen intervienen la Línea detectora (LXDA), cables de datos y sincronización, DAS board, y computadora con programas. Por tal motivo y considerando que la probabilidad de fallo (idéntico) en todas las LXDA, es estadísticamente improbable, estimamos que o bien existe una falla en el cable de datos (situación similar a la ocurrida en Juliaca con unidad XIS 6040, o con unidad TALMA XIS 1818).
