Estado de Avances PEM Clima

Ref.: OC AAP-4700272219

Lima Agosto 04; del 2015

Reporte N° Estado Avances PEM Clima

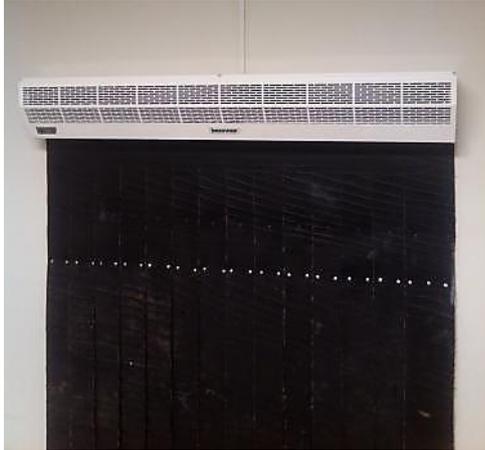
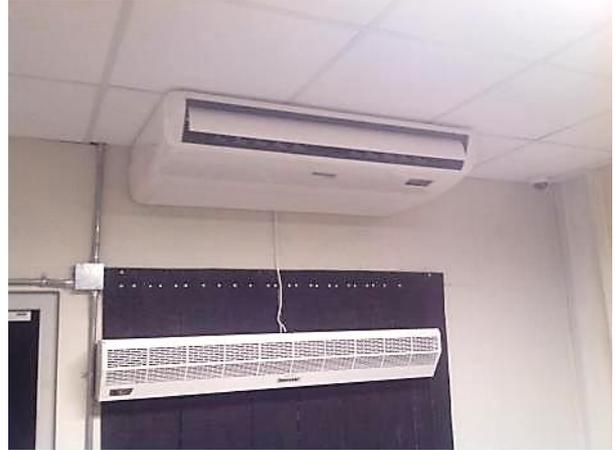
Cortinas de aire las cuales se encuentran instaladas, operan y funcionan perfectamente, ya sea de forma manual o por un control remoto

Cortinas de Aire (COR+A y COR+B); Split de aire (A.C.+A) instalados
