Informe Técnico

Ref: OC AAP4700256284, por
servicios de Mantenimiento
Correctivo MRX PEM/

Reporte N° INF04B2015CORPEM

Informar acerca de los trabajos de Reparación, Instalación, Reconfiguración y puesta en servicio de la unidad de inspección por Rayos X XIS100XD, ubicada en el Aeródromo de Puerto Maldonado, la cual se mantiene Inoperativa desde su instalación.

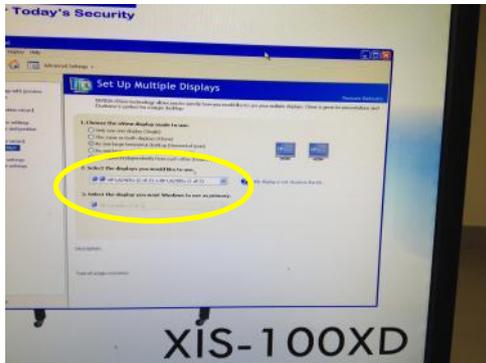
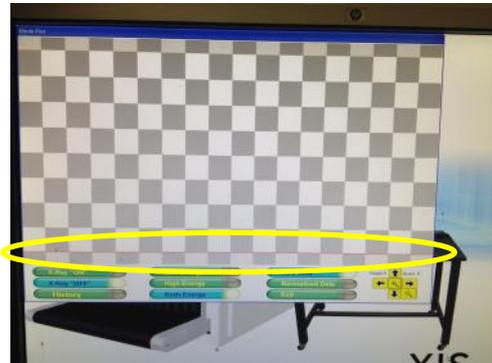
Configuración del HDD, no reconocía el segundo monitor, y la comunicación de las aplicaciones con los periféricos.

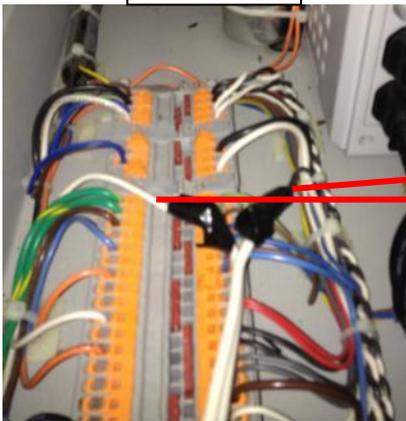
Modificado

Modificación para alimentación directa del motor

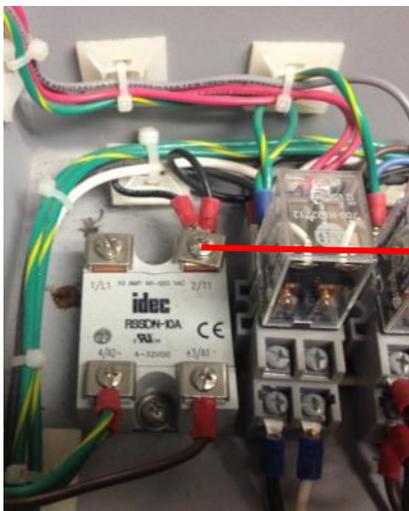
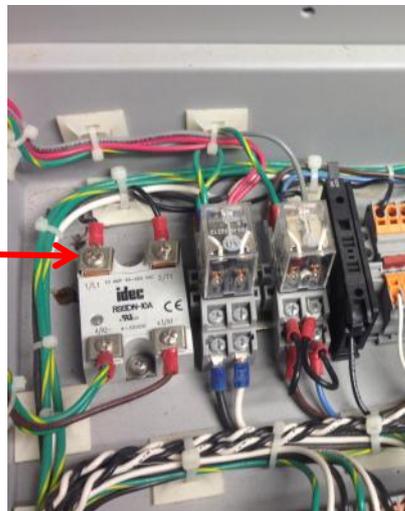
Modificación del control de encendido del motor

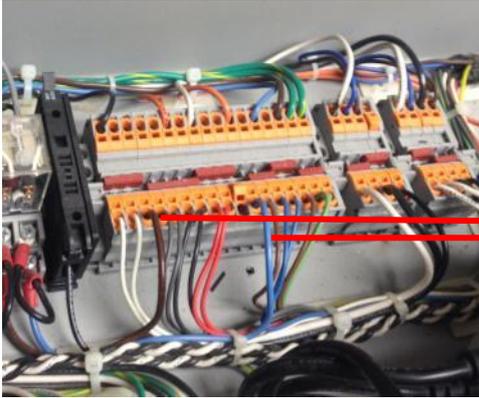
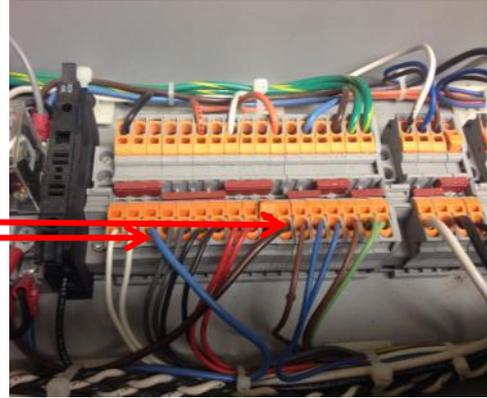
Modificación del sentido de giro del motor

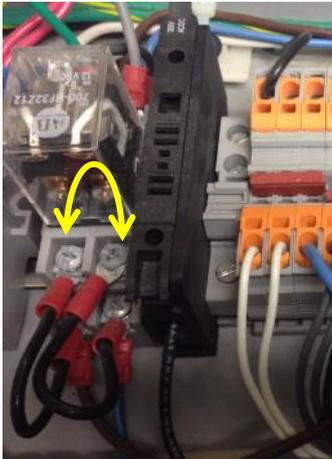
Modificación del cambio de giro
Del motor

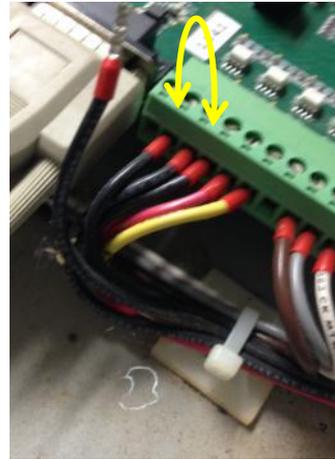
Modificación de los sensores
PEC Entrada / Salida

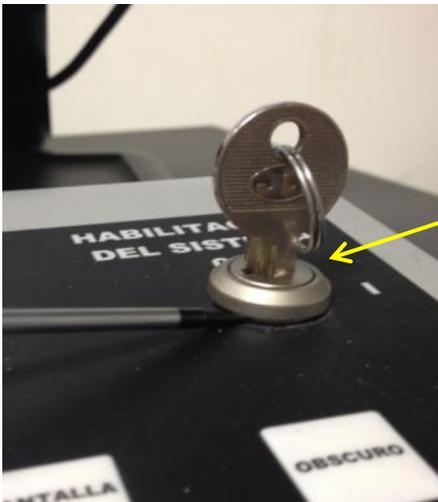
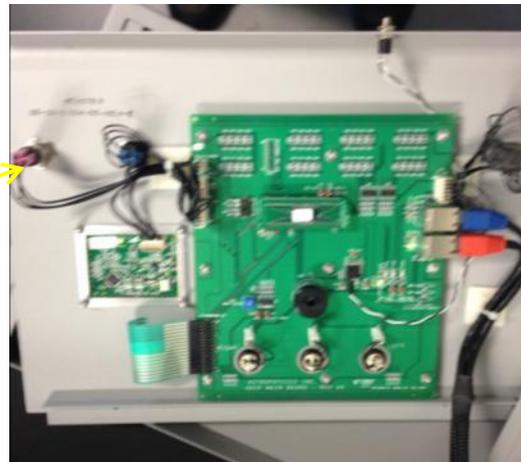
Chapa de encendido y botones sueltos

Reparación de Línea detectora

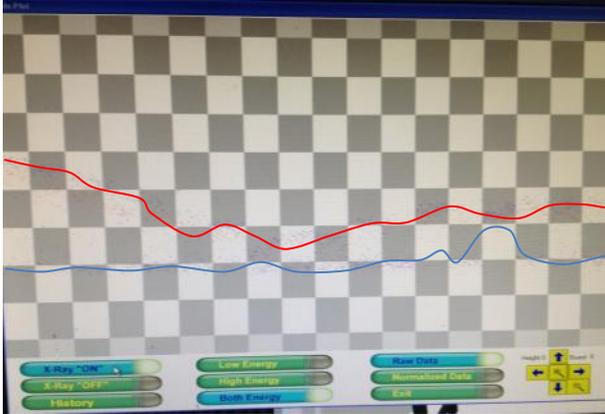
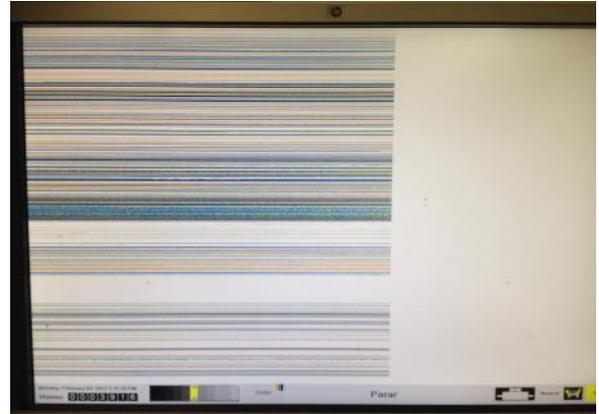
Tras corregir estos importantes detalles, y solo entonces, fue posible iniciar el análisis de las tarjetas de detección LXDA, las cuales conforme a la imagen de plotéo (solo existía una tarjeta operativa), mientras que el resto, incluso presentaban incongruencia en la dirección (firmware) de posición.

Señal Defectuosa de los diodos de alta y baja energía

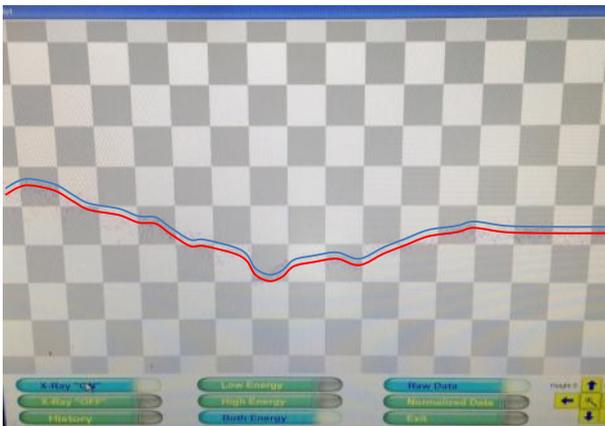
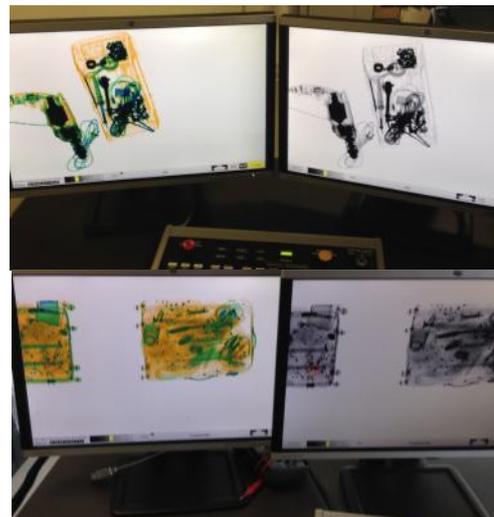
Señal Corregida de los diodos de alta y baja energía, tarjetas LXDA de TQC

Aplomado, nivelación y ajustes de faja de la unidad y el BHS
