Informe Técnico

Ref.: Reparaciones y evaluación comparativa de unidad XIS 100XD AAP-PEM/

Reporte N° SER13F2015EVALEQS

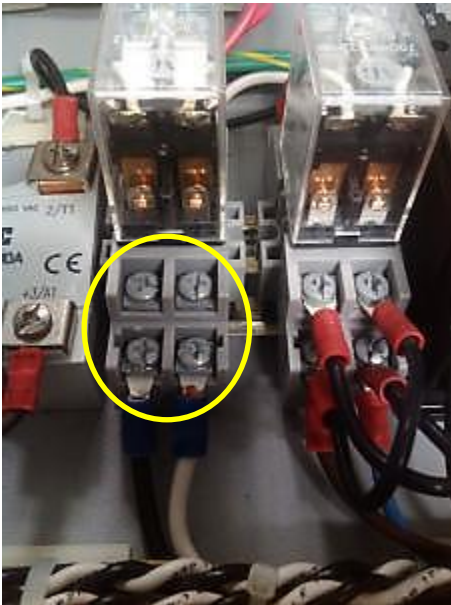
Es así que tras una serie de pruebas, que solo tomó treinta minutos (00:30 Hrs), se detectó que la parada de emergencia (E-Stop) lado del operador, se encontraba sin continuidad por sulfatación de contactos, impidiendo la activación de alta tensión y los 65 voltios que alimentan la controladora de Rayos X. Este mismo circuito, impide el control de los interlock y de los motores de transporte.

Contactos Sulfatados

Se procedió con la limpieza de todos los contactos de control y voltaje de la unidad, utilizando limpiacontactos industrial reapretando todos y cada uno de los tornillos de base de conexionado; pudiendo de esta forma reactivar la unidad y testeado así, mediante el software de diagnóstico de la unidad. Los trabajos que tomaron tres horas, fueron realizados en condiciones adversas, dado que el sistema de aire acondicionado se encontraba fuera de servicio, y era necesario trabajar con la puerta de plataforma abierta, agregando gran cantidad de humedad ambiental y una serie de insectos voladores atraídos por la luz interior del trabajo nocturno.

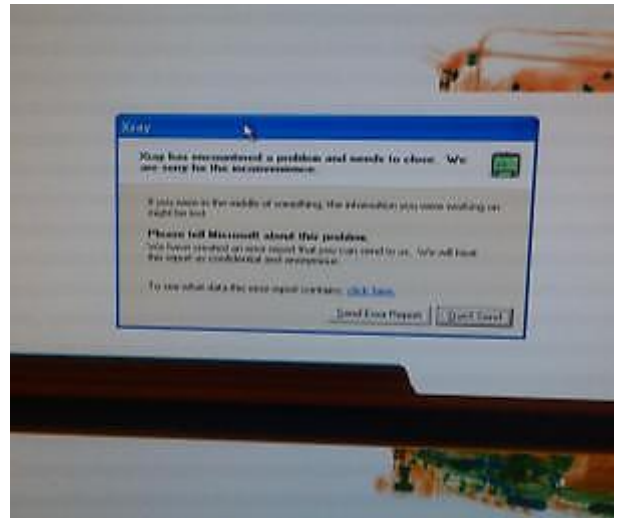
Durante la operación de la mañana, la cual fue realizada con la puerta abierta y sin aire acondicionado, la unidad presentó dos a tres alertas de programa, por desviación de parámetros, al existir una elevada temperatura en la unidad y en la línea detectora en particular; materia que se indicó que solo con reconocer (OK aceptar), se puede continuar con la inspección, PERO, que ligeramente irían apareciendo líneas en las imágenes por variación térmico-electrónica en la línea detectora.

Falla térmica detectada por la aplicación

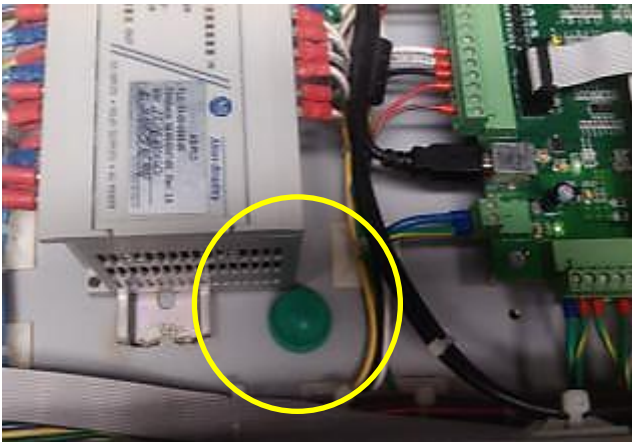
Secante iónico instalado en el sector de la electrónica

Adicionalmente a estos trabajos, se agregaron tres secantes iónicos, instalados e importados por nuestra empresa, uno dentro de la CPU y otros dos en los extremos del área de electrónica de la unidad; recomendando adicionalmente otros dos dentro del gabinete de las líneas detectoras vertical y horizontal respectivamente.

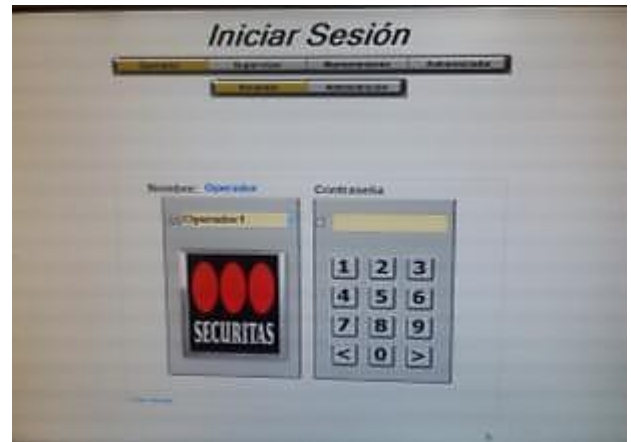
Creación de cuentas de operador

Durante el día siguiente a la reparación y siendo las 09:00 am, se trabajó junto a los operadores, creando 03 cuentas de operadores para Securitas y 01 cuenta de administrador para personal de AAP (*Nota; se insistió en la presencia del supervisor de Securitas, para instruirlo y crear su cuenta, sin embargo dentro de los dos días de trabajo y pese a insistir en llamarlo, éste no se apareció por el aeródromo*).

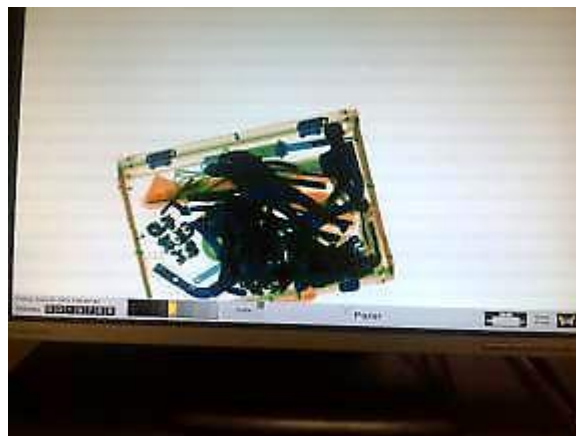
Unidad operativa y certificada

Finalmente y previo al embarque, la unidad queda operativa y certificada, con las observaciones ya indicadas y que escapan a los trabajos de soporte y servicios de nuestra empresa.

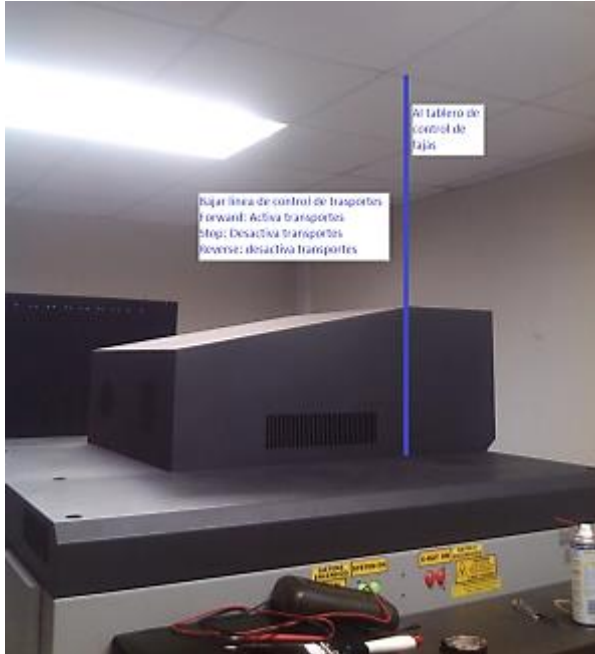
Salida de línea de control de la unidad RX

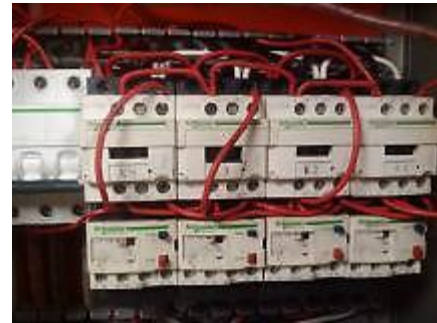
Tablero de control de fajas

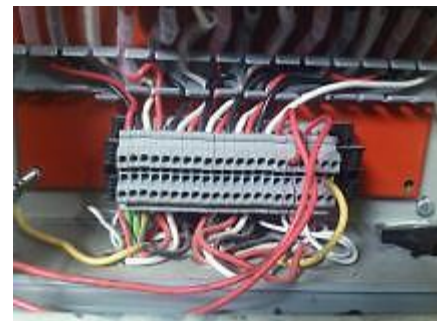
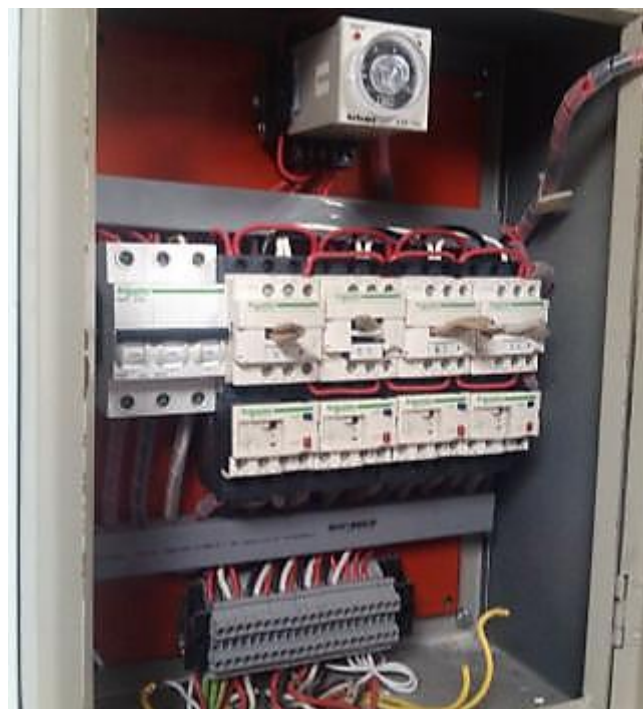
Punto de interconexión

Previo a la interconexión, es necesario reparar el tablero, el cual fue manipulado, al parecer generando By-Pass del sistema automático de protección (Imagen de configuración original, con contactores forzados)
