Informe de Servicios

Ref: Cambio de Motor Tambor
SECURITAS AST100XD/

Lima 16 Diciembre de 2015

Reporte N° INF16L2015CORPEM

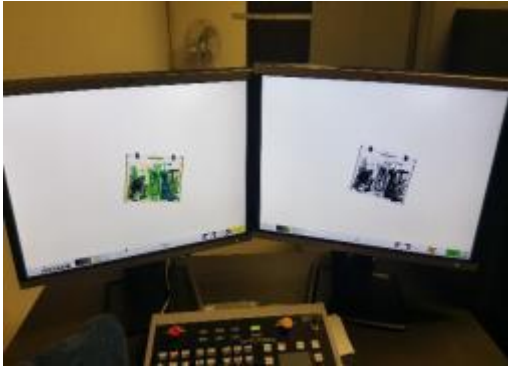
Comprobación de Unidad inicio labores

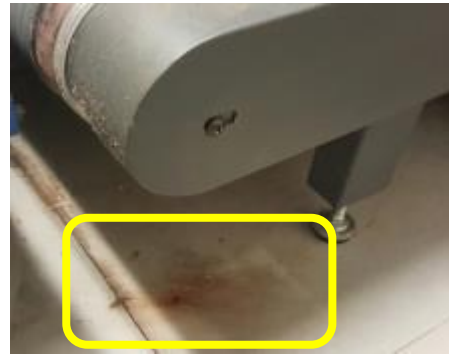
Realizado el desmontaje, se evidencia aceite sobre los soportes del mismo, faja y residuos de fuga de aceite sobre el suelo. Se procede a realizar limpieza interna y externa, retiro de suciedad, polvo, etiquetas, papeles así como retiro de suciedad en las piezas desmontadas.

Restos de fuga de aceite

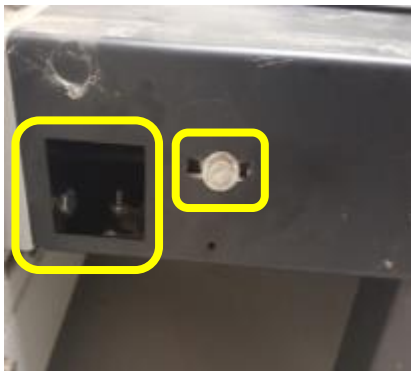
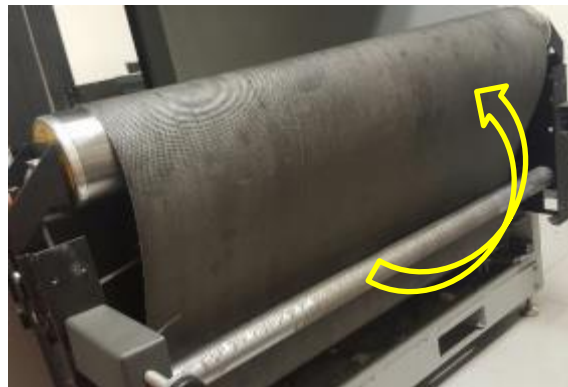
Retiro de partes y piezas, sujeción , destensado, verificación de daños

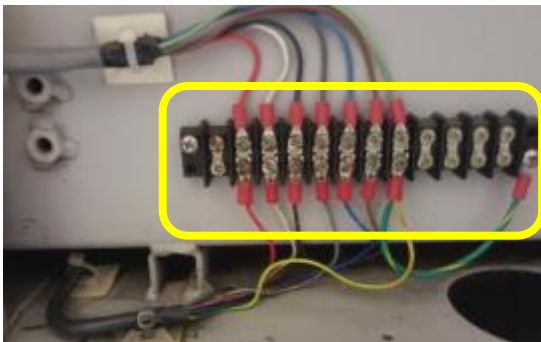
Desconexión de Cableado Alimentación

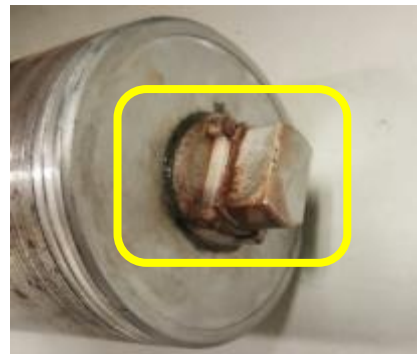
Respecto del análisis de los daños en el motor-tambor, es muy probable que estos fueran causados por el sobreesfuerzo que mantuvo el eje sobre los rodajes y retenes. Situación que se produce al alinear la faja tensando estos motores; situación de falla de ingeniería, que ya hemos corregido en la unidad de PEM y TCQ; (la vida útil de estos motores normalmente es de 3 a 5 años conforme a su carga de trabajo).

Fuga de aceite de eje de Motor

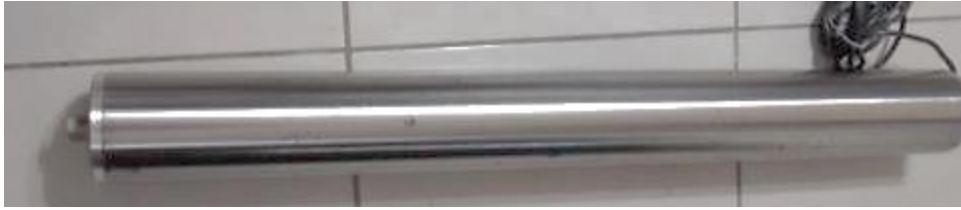
Motor Tambor nuevo antes de ser embalado con destino a Puerto Maldonado

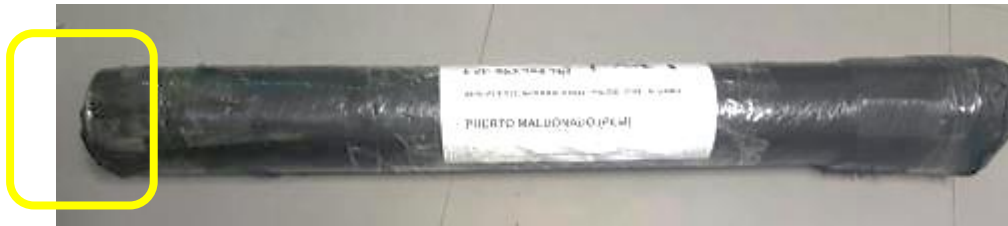
Respecto de la oxidación (la cual es mínima y superficial), producto sin duda del mal almacenamiento que provocó en camiones y bodegas de la empresa de transportes, producto del paro y el bloqueo de carreteras, lo que dañó el envoltorio permitiendo entrada de humedad. Esta situación se corrigió con pasta para pulir, que limpio la superficie y se pudo apreciar que la oxidación era solo una mancha superficial, por los factores ya indicados.

Motor Tambor nuevo tras ser retirado en Marvisur Puerto Maldonado

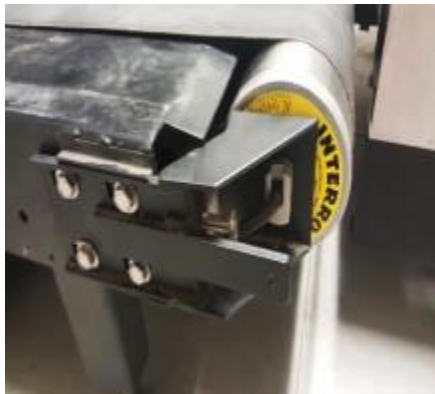
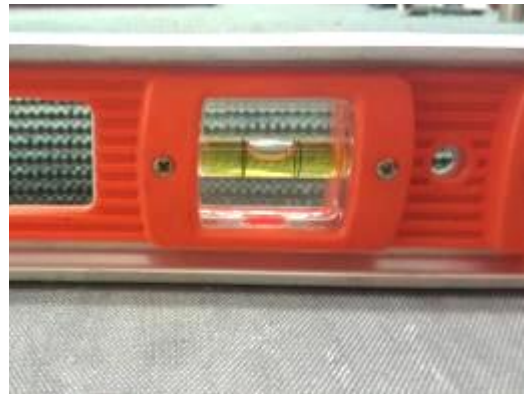
Instalación y ajustes de Motor Tambor en soportes de sujeción y tensado de sistema de arrastre

Tras limpiar la zona mencionada, se procede a instalar el Motor Tambor Nuevo, sobre soporte de sujeción, colocación de cableado de alimentación, tensado de motor y posterior aplomado.

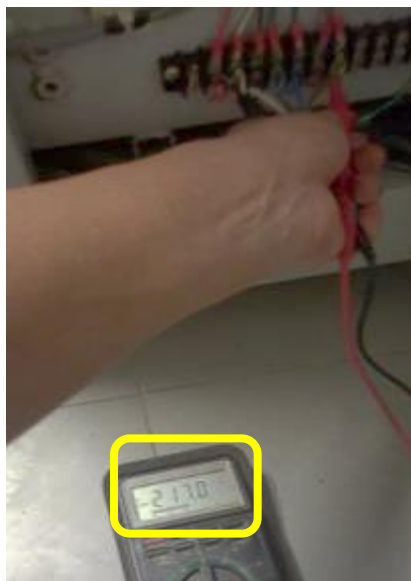
Verificación de funcionamiento

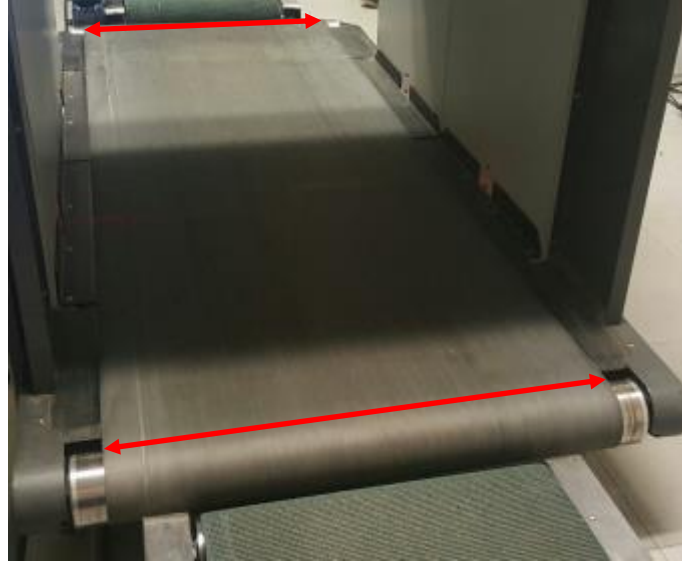
Faja Transportadora Instalada y Alineada en ambos sentidos

Culminado la instalación, se realiza pruebas de funcionalidad, cabe destacar que se procedió al ajuste de alineación de faja que posee el equipo, esta reingeniería fue realizada tiempo atrás por TeSeSu. Se indica que estos ajustes toman 45 min. Por cada sentido de la faja.

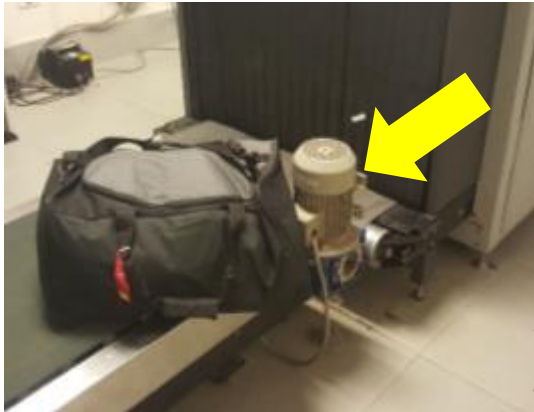
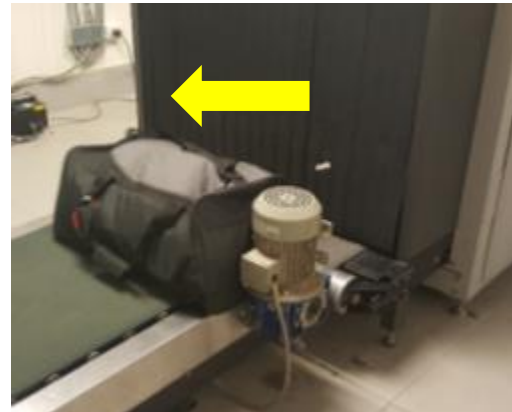
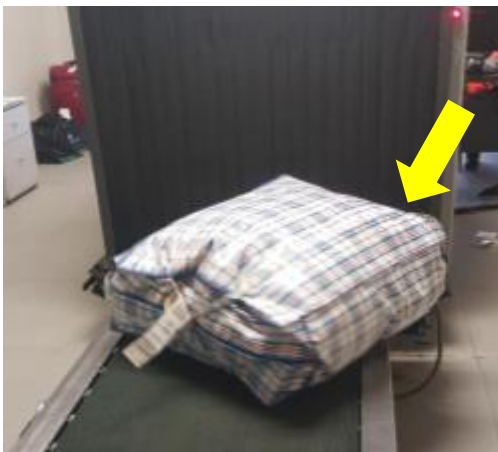
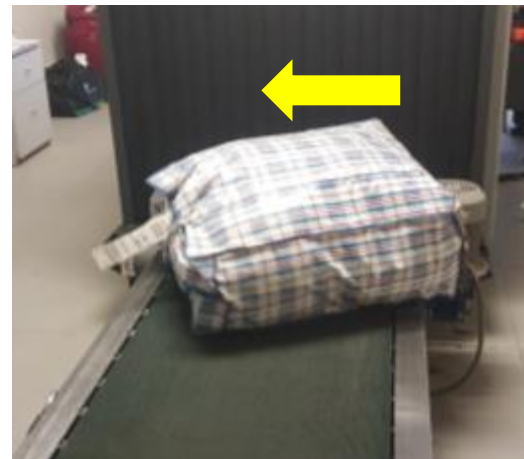
Ya insitu se evalúa desalineación, donde se analiza ingreso de bultos al túnel, y como estos se enganchan en el cuerpo del motor del sistema de fajas, empujando los equipajes de derecha a izquierda, desalineando a su vez la faja de la unidad

Análisis de Desalineación de Faja Ingreso de Bultos al túnel

Se recomienda evaluar proceso de ingreso de maletas al túnel, pues direcciona la faja si entran repetidas veces por laterales del túnel, siendo el ingreso correcto por el centro del mismo, evitando la desalineación.

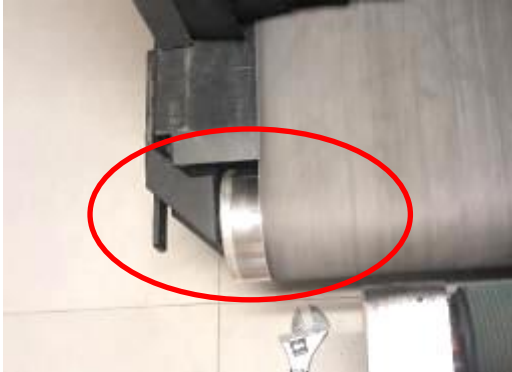
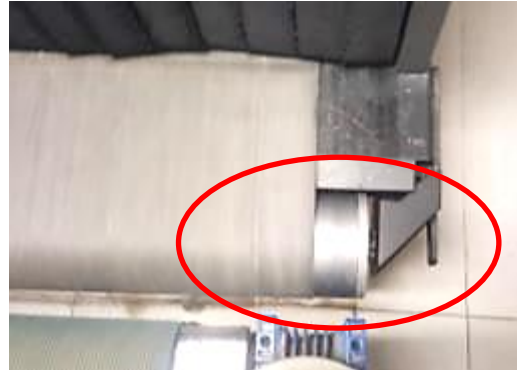
Se retira gran parte de óxido, indicamos gentilmente que esto es producido por haber estado en los almacenes de Marvisur, en un ambiente húmedo por el paro de carreteras, y donde además dañaron el embalaje.

Limpeza y Retiro de óxido, implico pulido de Motor Tambor
