Informe Técnico

Ref.: Servicio de reingeniería y
mejoramiento Transporte
MORX PEM/

Reporte N° INF17E2015REINFAJ

Informar acerca de los trabajos de mejoramiento de sistema de transporte, ajustes y alineamiento de faja en unidad de inspección por Rayos X XIS100XD, ubicada en el Aeródromo de Puerto Maldonado, por una deficiencia de diseño en la ingeniería de alineación transporte de la unidad.

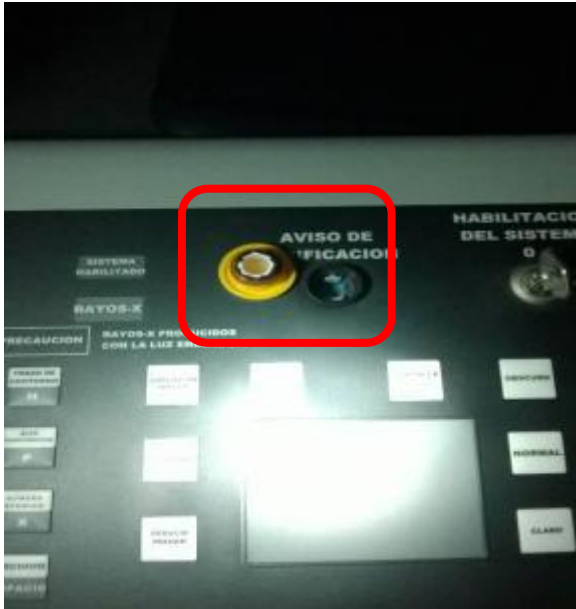
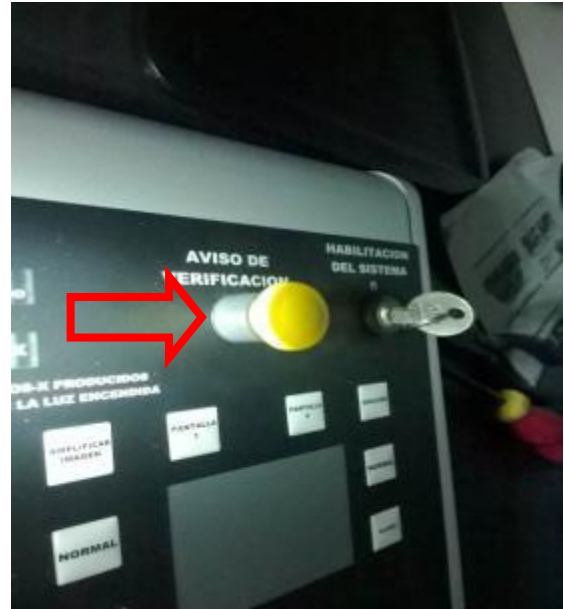
Sustitución de Pulsador del TIP

Con estas observaciones; Siendo las 16:45 se procede a intervenir el transporte, donde se procede primeramente a realizar el cambio del pulsador del panel de control y realizar pruebas sobre la colocación del mismo.

Terminado las comprobaciones del pulsador del TIP, donde se deja operativa el pulsador de la AOCP.

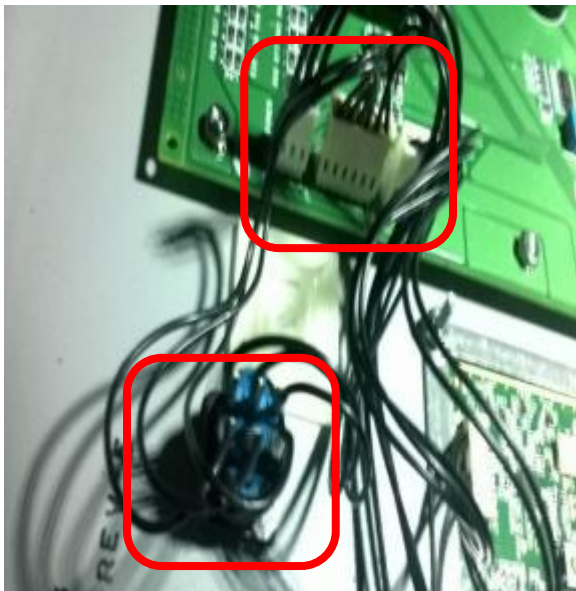
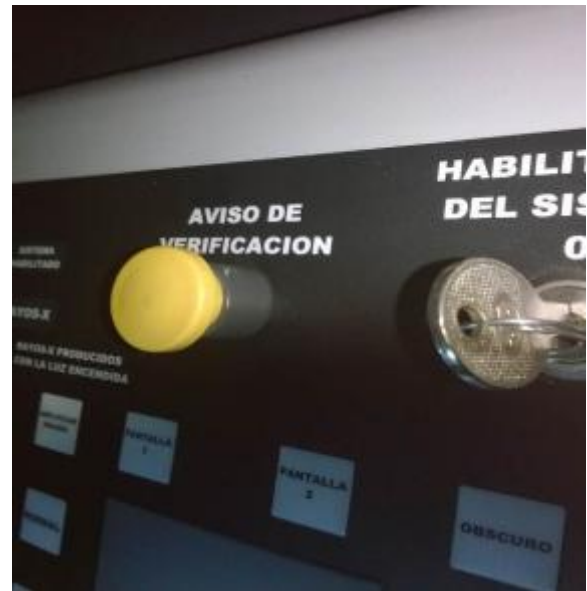
Reparación y verificación en el panel de control (AOCP)

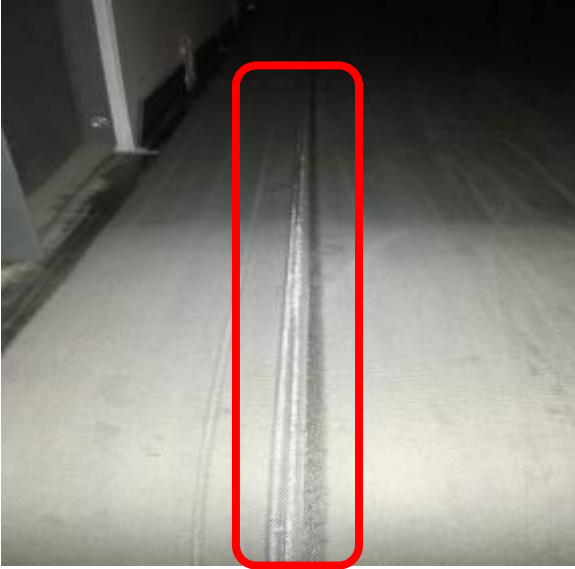
- ✓ El transporte de salida como el de entrada, se encuentran desalineados, generando daños en la faja de la unidad.
- ✓ La cinta transportadora presenta daño grave (marca lineal) provocando un ensanchamiento sobre el mismo, haciendo que los sensores detecten la deformación generada por la marca lineal.
- ✓ Adicionalmente, el pulsador de panel de control (AOCP) se observa con rotura en la cabeza del mismo, lo que dificulta funcionamiento adecuado al operador del equipo

Daño grave sobre cinta transportadora

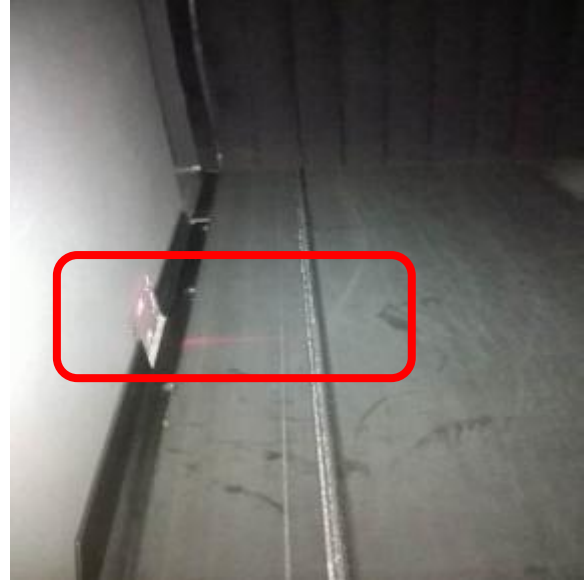
Ultimando los análisis, se determina que la faja el equipo presenta deformación en un extremo, zona dañada por travesaño lateral que corresponde a la cinta de salida exterior (transporte de terceros). Esta deformación provoca activación innecesaria en el sistema y al paso de su recorrido no se adhiere al motor tambor como lo hace el otro extremo de la faja.

Deformación faja, perjudica sensórica

Durante 3 horas se procede a regular el tensado y el ajuste de alineación, siendo negativo los resultados. En comunicación con el Sr. Dieter, se pone en conocimiento y se recomienda realizar, corte y retiro de la zona dañada del extremo de la cinta transportadora, a fin de regularizar su recorrido durante su proceso de escaneo.

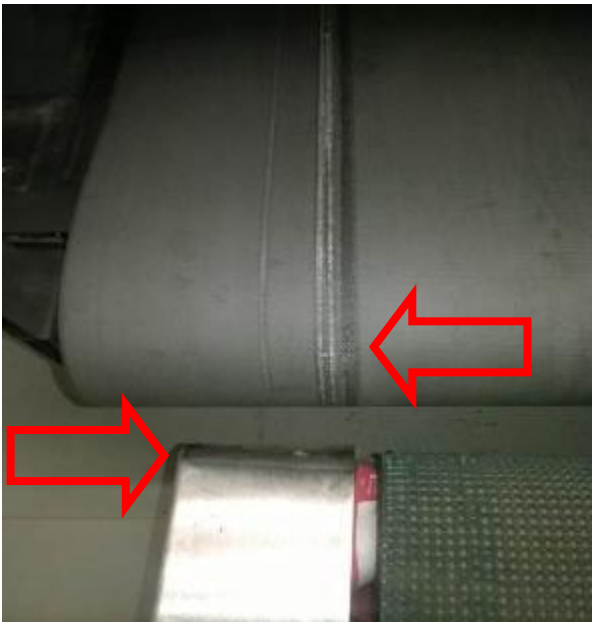
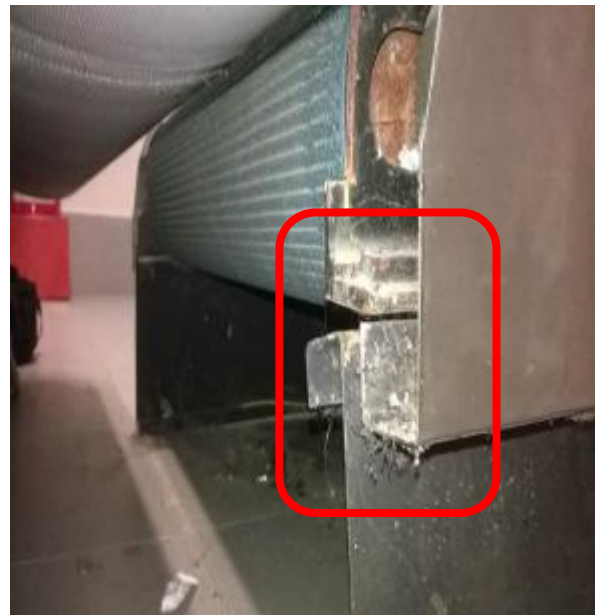
Travesaño con el que se dañó la faja del equipo de inspección

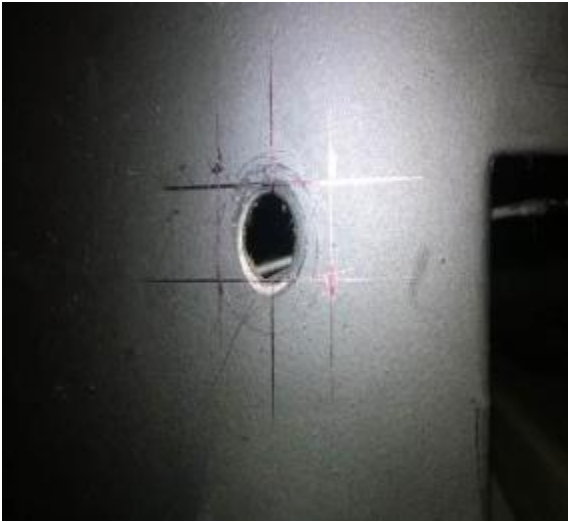
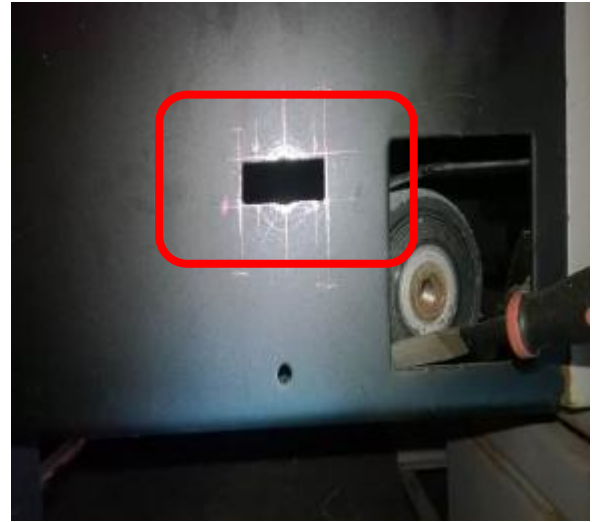
Reingeniería y corredera al equipo (ojo chino)

Una vez alineado la faja manualmente, se procede a realizar el apagado de la unidad y realizar la reingeniería que involucra los rodillos sensores a cada motor (Entrada/Salida); Con el fin de modificar y guiar la alineación de la cinta transportadora.

Se requiere de equipo de mecanización para implementar la corredera por donde se desplace el tornillo del rodillo (ojo chino). Esta reingeniería ha dado soluciones a equipos similares de la Serie 100XD, dado que la fábrica no realiza modificaciones o soluciones sobre esta anomalía de diseño.

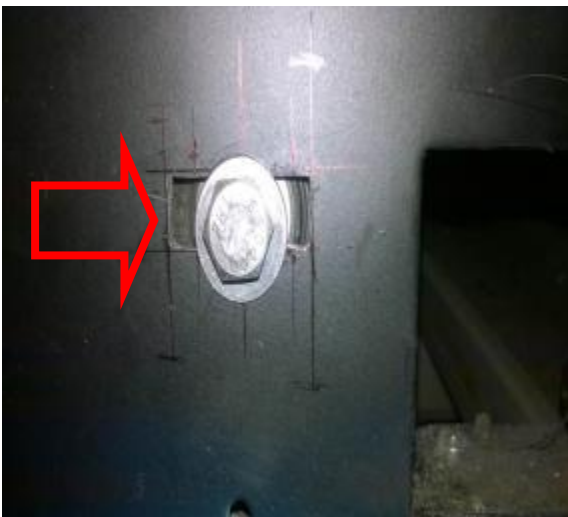
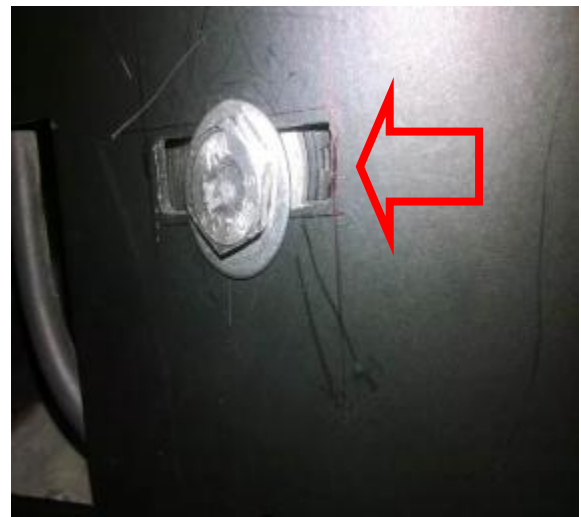
Una vez terminado los trabajos, se inicia el ajuste mecánico sobre las corredoras realizadas en los extremos de los transportes; No obstante, el mecanismo implementado no regula la alineación sobre la faja.

Correderas realizadas en ambos extremos del equipo

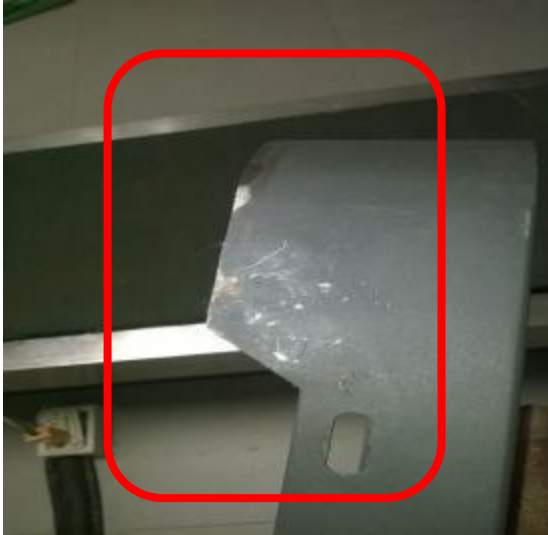
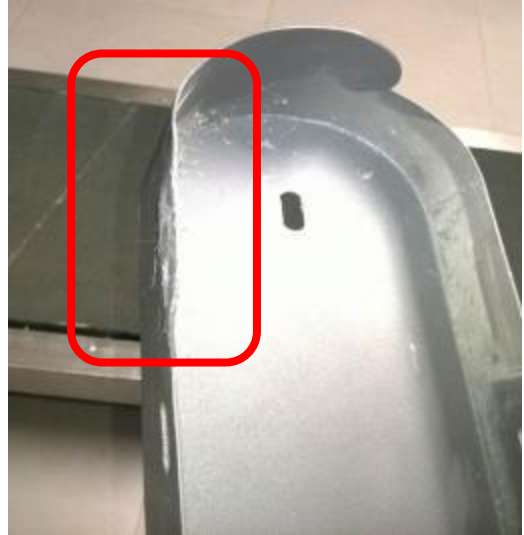
Otras anomalías encontradas, soportes golpeados

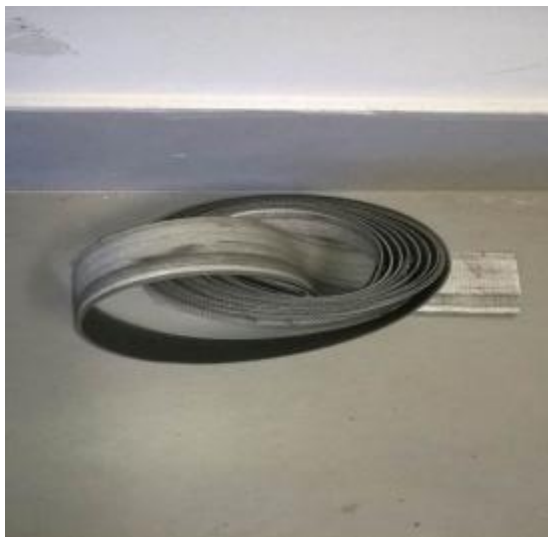
Sesgado de cinta 105mm

Finalmente y con fecha 18/05/2015 y siendo las 12:30 se indica por parte de la Srta. Milagros, realizar corte extremo de la faja y proceder a alinearla; Así mismo se realiza lo indicado, ajustando la alineación en cada sentido por el tiempo de 1h a cada lado.

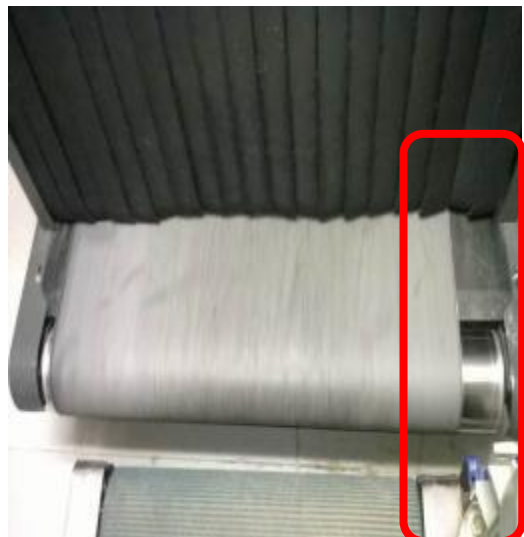
Parte de cinta retirada

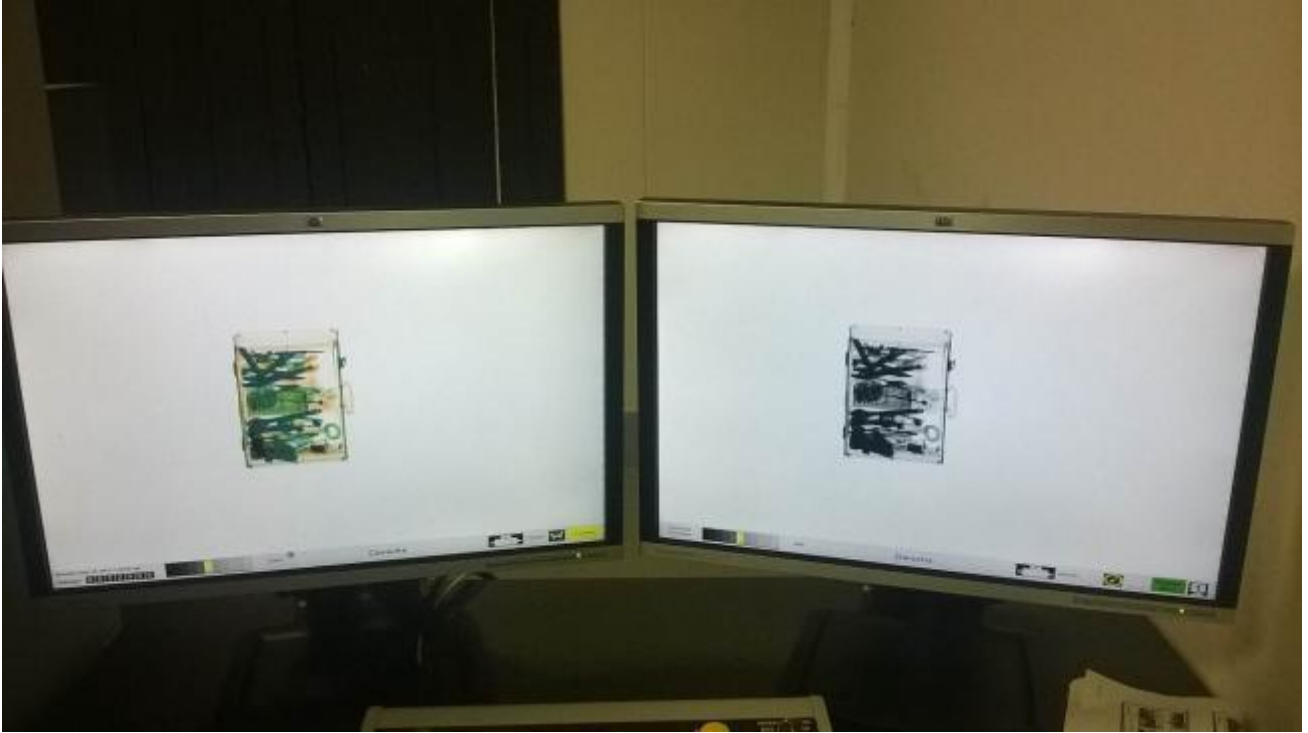
Los resultados son positivos, cinta transportadora del equipo no se desalinea, ni tampoco activa los sensores localizados en el interior del túnel, se da por realizado, varias pruebas con bulto (maletín de herramientas). Se menciona que el equipo inspecciona en condiciones óptimas y se indica habilitar la unidad para su inspección.

Unidad opera en condiciones óptimas terminada las labores de mecanización

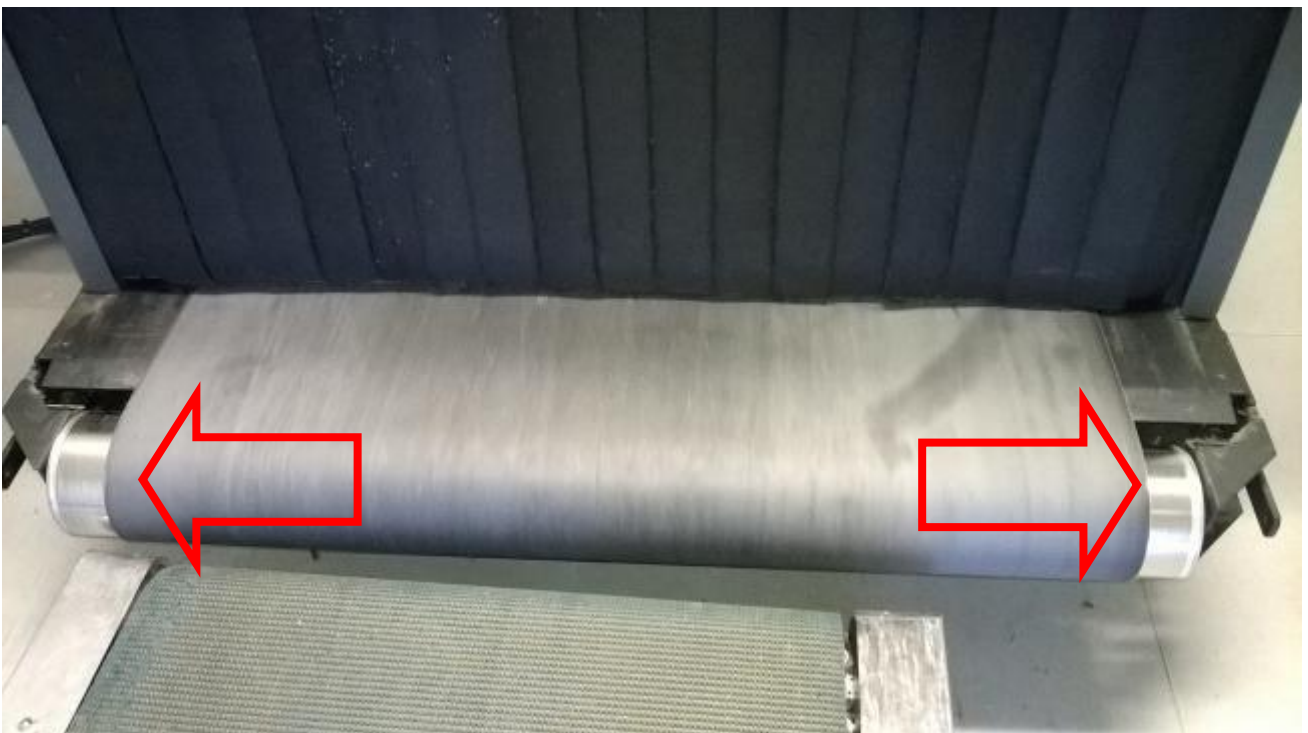
Unidad alineada en ambos sentidos de trabajo
