# Informe Técnico

**Reporte N° INF26A2015SUPPEM**

Informar acerca de los trabajos de supervisión, realizados con objeto de analizar y reparar la unidad de inspección por Rayos X XIS100XD, ubicada en el Aeródromo de Puerto Maldonado, la cual se mantiene Inoperativa desde su instalación.

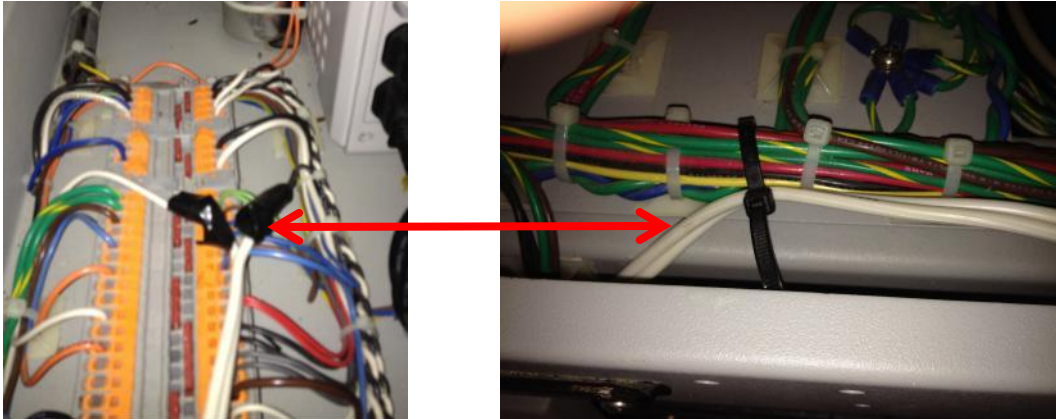
Imagen I

1. La unidad presenta un cableado adicional (alimentación directa 220V a los motores), con intervención de los circuitos y la regleta de conexiones. (Imagen I)
2. Un segundo cable de control de Sampling suelto que proviene de la LXDA Box (Imagen II)
3. La computadora se encontraba suelta y totalmente desconectada de los circuitos de control (Imagen III)
4. La UPS (Uninterrupted Power Supply), se encontraba descargada.
5. Los tornillos y pernos, se encontraban faltantes o cambiados conforme al estándar original (Imagen IV)

Nota: Por estas razones y con objeto de cumplir con el objetivo y misión de la visita. En conjunto con el Sr. Endara, se determinó que el suscrito como especialista autorizado, realizara las correcciones que permitieran trabajar al Sr. Escobar.

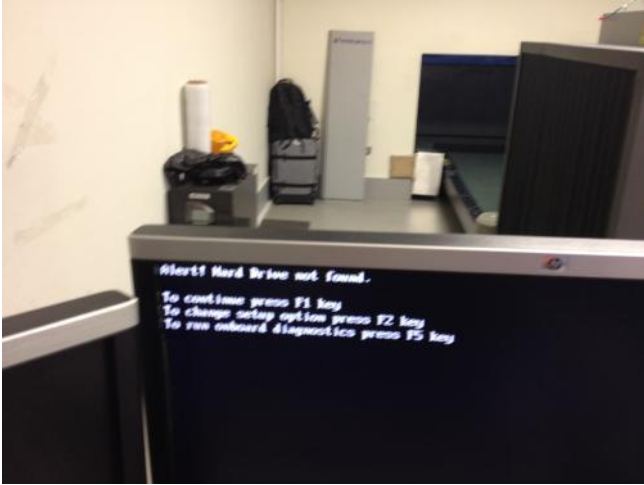
Imagen V

Es así que con las correcciones realizadas, se energizó y encendió la unidad sin observaciones hasta el booteo de la CPU (Imagen V), donde indica que existe una falla en el sistema; por lo que fue necesario retirar la CPU evidenciando que en su interior, faltaba el Disco Duro (HDD-SATA), que contiene el sistema operativo y la aplicación (Imagen VI), con la cual opera la unidad y con el cual es posible verificar, la veracidad del análisis de fábrica, al reemplazar el 100% de las tarjetas LXDA.

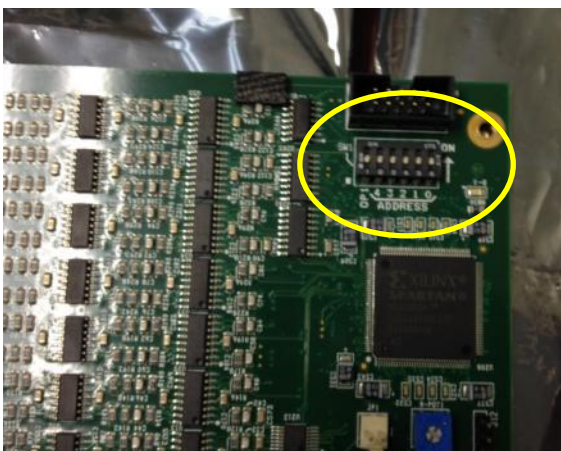
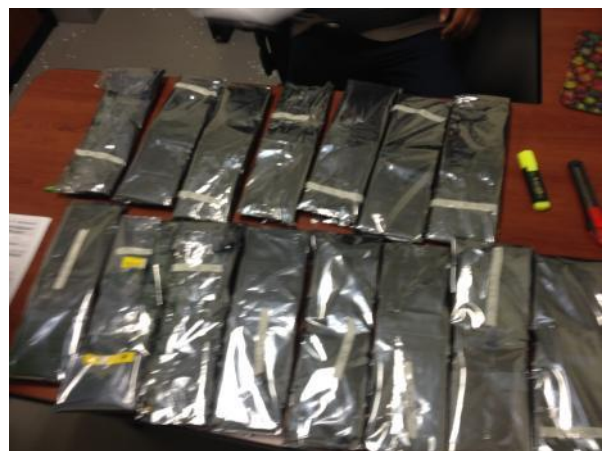
Imagen VII

Siendo las 20:15, y sin poder realizar algún otro avance, nos despedimos del Sr. Escobar quien insistió en entregar las tarjetas el día Domingo previo a su vuelo de las 13:05, donde se identificó tanto el estado, serie y configuración de cada tarjeta; con tan solo una observación evidente, referida al firmware (Jump Setting), en el cual un porcentaje de las tarjetas estaban configuradas en 00000 y otras conforme a su posición binaria (Imagen VII).
