# Informe Técnico

Ref.: Reparaciones y evaluación comparativa de unidad XIS 100XD AAP-PEM/

**Reporte N° SER13F2015EVALEQS**

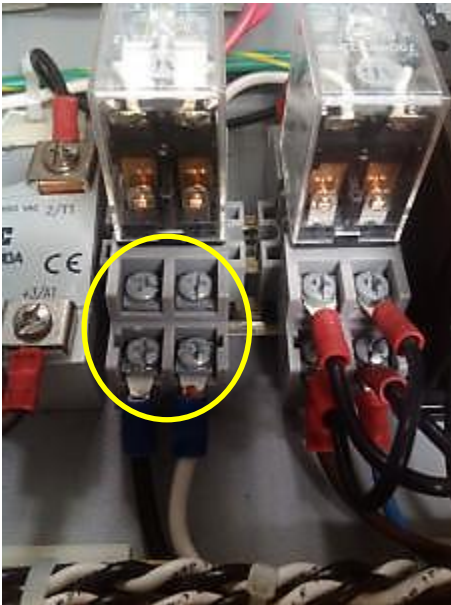
Es así que tras una serie de pruebas, que solo tomó treinta minutos (00:30 Hrs), se detectó que la parada de emergencia (E-Stop) lado del operador, se encontraba sin continuidad por sulfatación de contactos, impidiendo la activación de alta tensión y los 65 voltios que alimentan la controladora de Rayos X. Este mismo circuito, impide el control de los interlock y de los motores de transporte.

Contactos Sulfatados

Se procedió con la limpieza de todos los contactos de control y voltaje de la unidad, utilizando limpiacontactos industrial reapretando todos y cada uno de los tornillos de base de conexionado; pudiendo de esta forma reactivar la unidad y testeado así, mediante el software de diagnóstico de la unidad. Los trabajos que tomaron tres horas, fueron realizados en condiciones adversas, dado que el sistema de aire acondicionado se encontraba fuera de servicio, y era necesario trabajar con la puerta de plataforma abierta, agregando gran cantidad de humedad ambiental y una serie de insectos voladores atraídos por la luz interior del trabajo nocturno.

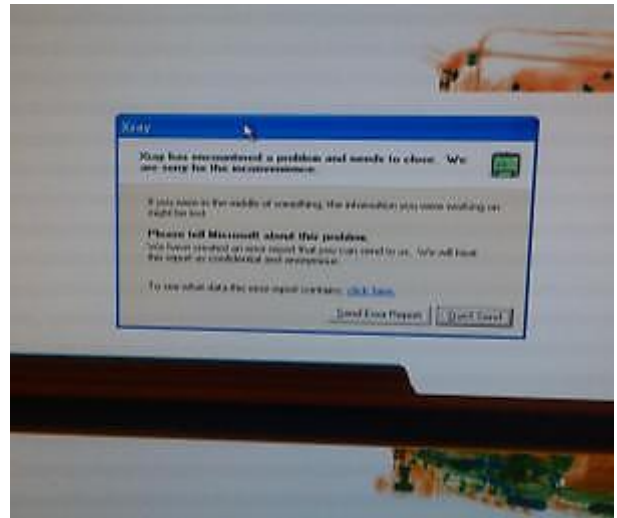
Durante la operación de la mañana, la cual fue realizada con la puerta abierta y sin aire acondicionado, la unidad presentó dos a tres alertas de programa, por desviación de parámetros, al existir una elevada temperatura en la unidad y en la línea detectora en particular; materia que se indicó que solo con reconocer (OK aceptar), se puede continuar con la inspección, PERO, que ligeramente irían apareciendo líneas en las imágenes por variación térmico-electrónica en la línea detectora.

Falla térmica detectada por la aplicación

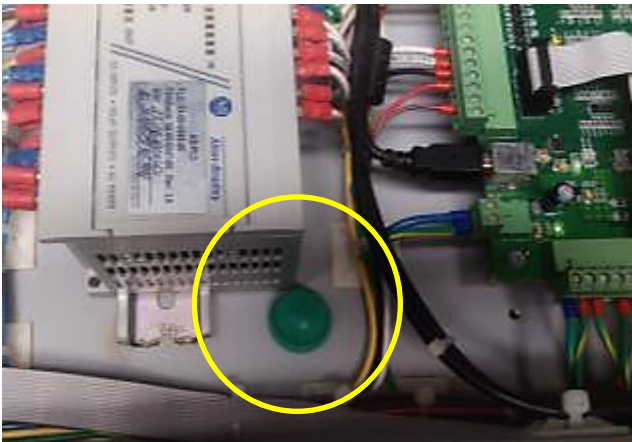
Secante iónico instalado en el sector de la electrónica

Adicionalmente a estos trabajos, se agregaron tres secantes iónicos, instalados e importados por nuestra empresa, uno dentro de la CPU y otros dos en los extremos del área de electrónica de la unidad; recomendando adicionalmente otros dos dentro del gabinete de las líneas detectoras vertical y horizontal respectivamente.

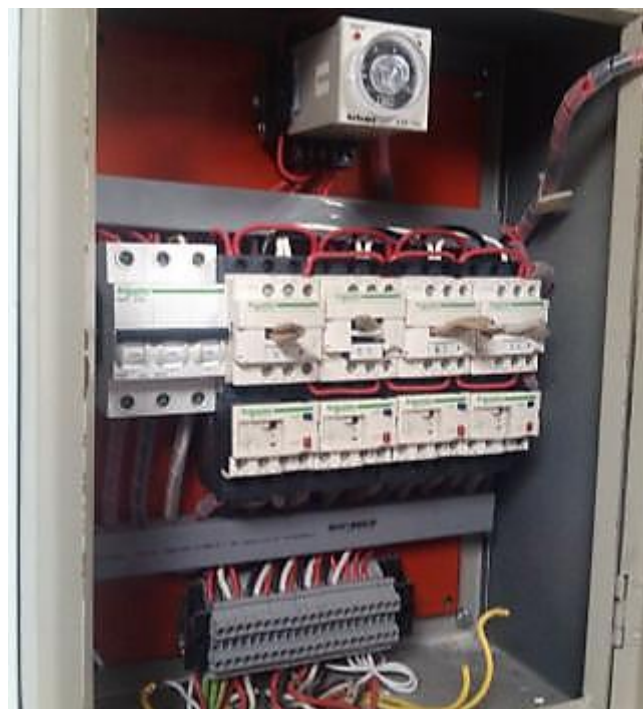
Previo a la interconexión, es necesario reparar el tablero, el cual fue manipulado, al parecer generando By-Pass del sistema automático de protección (Imagen de configuración original, con contactores forzados)
