## Informe Técnico

**Ref:** Mantenimiento preventivo de unidad de inspección XIS 6040 y Check point PDM Tacna/

Informar respecto de los trabajos de mantenimiento y análisis operacional de la unidad de inspección por Rayos X Astrophysics XIS 6040, instalada en el puesto de control AVSEC del Aeropuerto Internacional de Tacna.

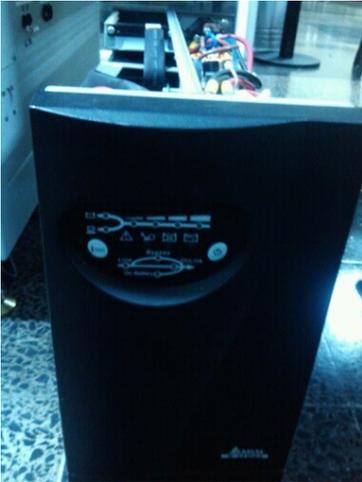
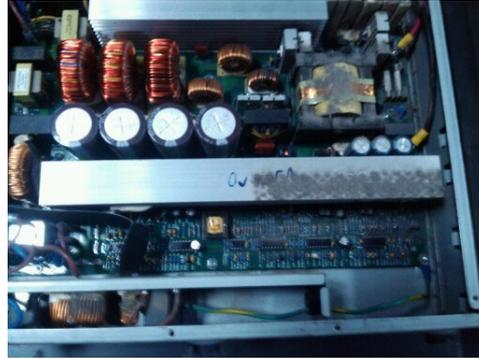
Finalizado el mantenimiento y luego de tomar las notas correspondientes para fabrica, realizar algunos cambios menores, se procedió a intervenir la UPS la que si bien no es parte del servicio, se encontraba con el panel de control inoperativo, provocando fallas a la unidad al no poder programar la función de respaldo eléctrico.

Estado del panel e interior de la UPS

Respecto de la reparación de la UPS, se realizó limpieza interna, pruebas de batería y conexión del panel de control, el cual se encontraba “por motivos desconocidos fuera de lugar”.

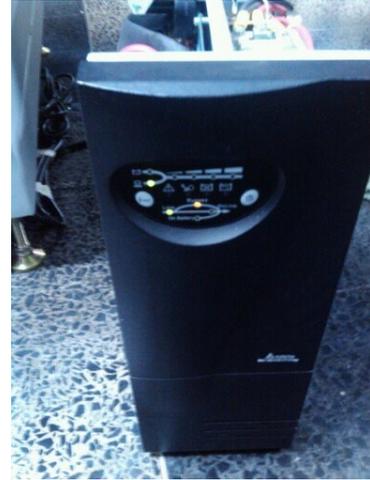
UPS Reparada

Se recomienda reemplazar la UPS, por un sistema de doble conversión, que mejore la calidad de la energía.

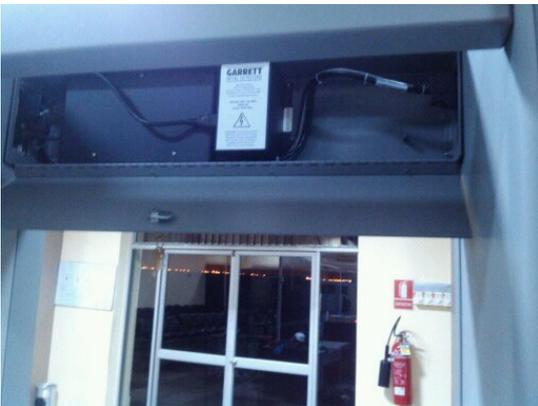
Mantenimiento interno del pórtico

En la oportunidad y como parte del servicio, se realiza mantenimiento (ajustes y calibración) del PDM, el cual no presentaba anomalías y/u observaciones.
