## Informe Técnico

**Ref:** Mantenimiento preventivo  
Check Point unidades XIS  
6040 y PDM AP Tacna/

Informar respecto de los trabajos de mantenimiento y análisis operacional de los equipos, detector de metales y RX XIS 6040, instalados en el puesto de control sala de embarque del Aeropuerto Internacional de Tacna.

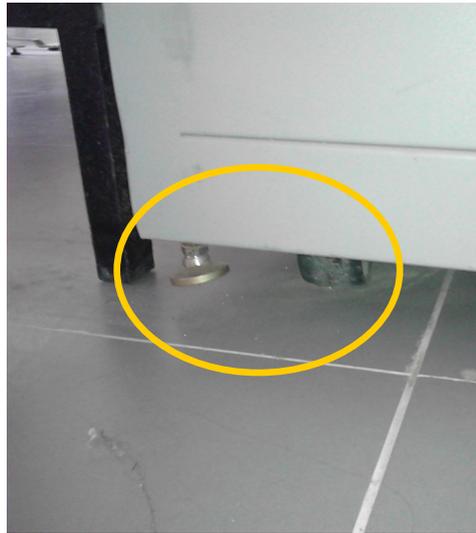
Con fecha 25 de febrero, y conforme al plan de mantenimiento contratado para los equipos de inspección Astrophysics y siendo las 09:30 hrs, se procede a realizar el mantenimiento a la unidad de inspección por Rayos X, la cual se observa habría sido movida de su posición, al encontrarse sus bases de nivelación desajustadas y soportada solo sobre las ruedas de traslado.

Unidad desnivelada y con bases movidas.

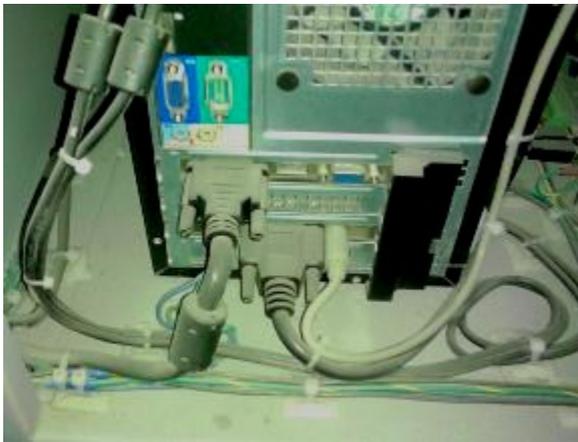
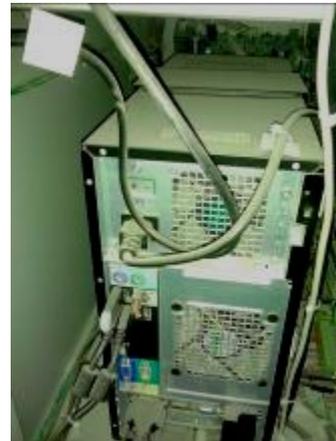
Se detecta también que alrededor de la zona se están realizando trabajos de infraestructura, el cual genera excesivo polvo, que se introduce en la unidad, generando falta de ventilación y recalentamiento.

Estado interno de la unidad y de la computadora (exceso de tierra)

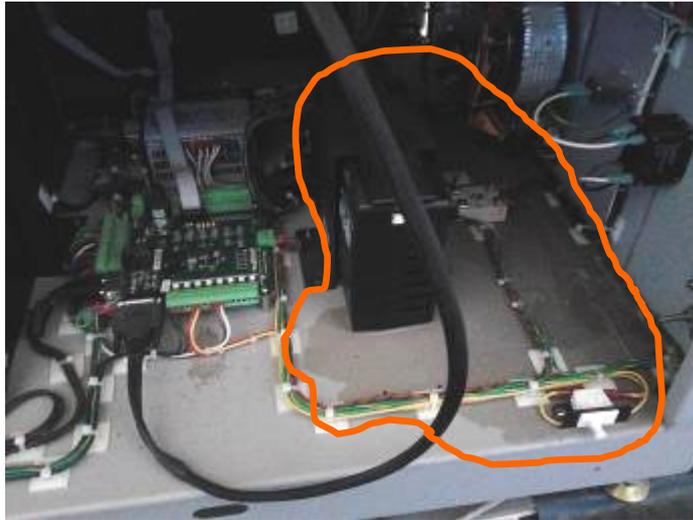
Mancha de humedad

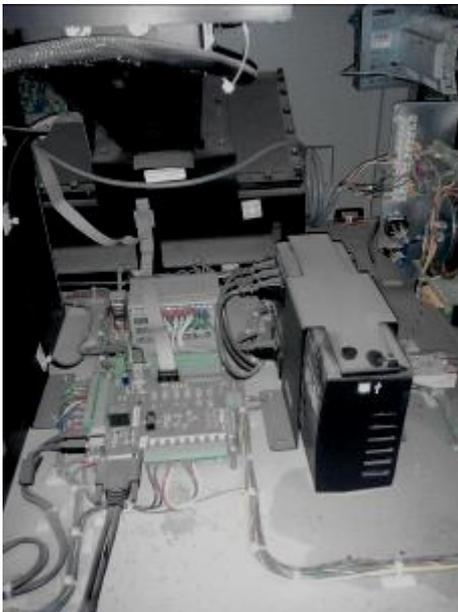
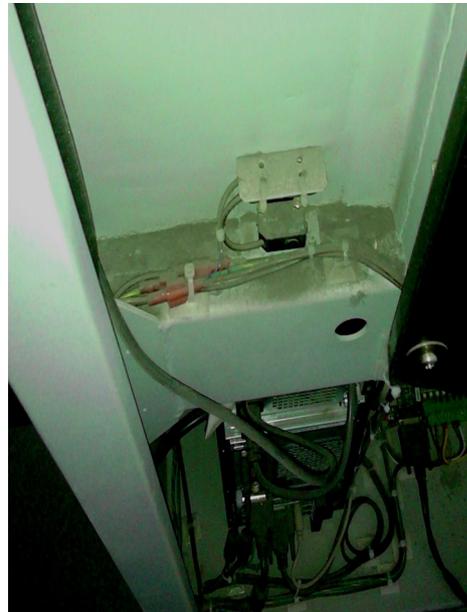
Estado interno de la unidad y de la computadora (exceso de tierra)

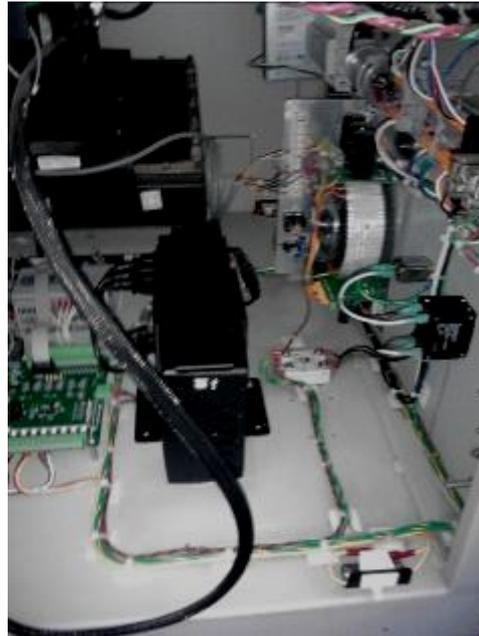
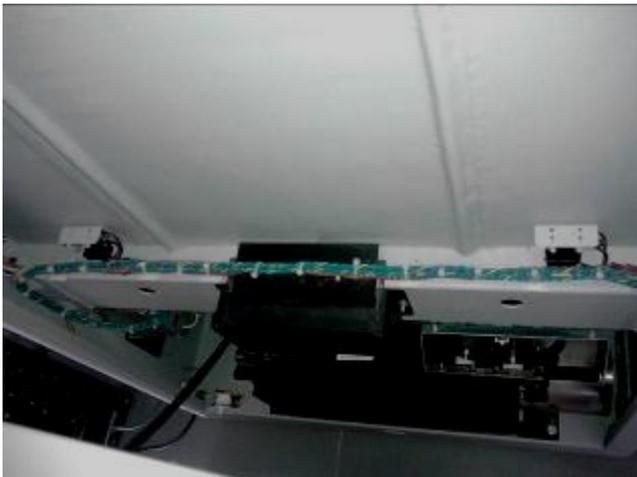
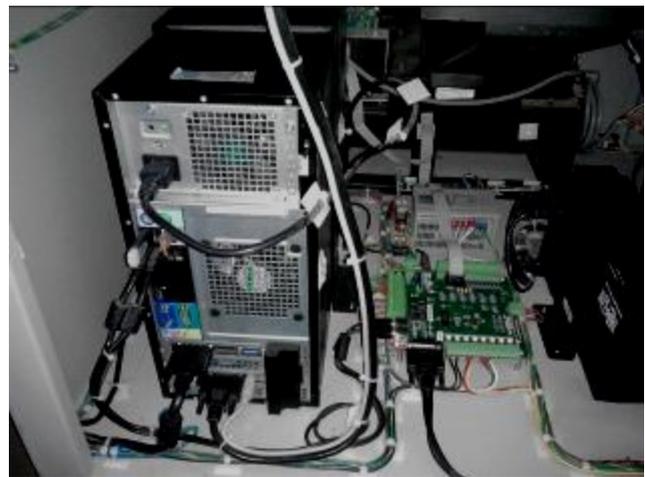
Estado interno luego del mantenimiento

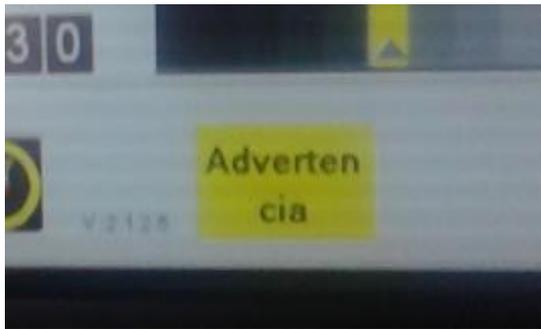
Respecto al funcionamiento de la unidad de inspección por Rayos X, el supervisor de seguridad Sr. Edgar Segura, indica que en horas de mucho fluido de equipajes, aparece una ventana de advertencia en color amarillo, la cual después de un tiempo cambia a color rojo y la unidad se apaga.

Tras el servicio, la unidad de inspección sigue mostrando el recuadro amarillo de advertencia y luego el recuadro rojo, lo cual no puede ser evaluado hasta la climatización correspondiente del área de operación. Pese a esto y hasta nuestro retiro (18:00), la unidad operó con flujo normal sin que esta se apagara.

Error que se genera en la unidad por temperatura excesiva

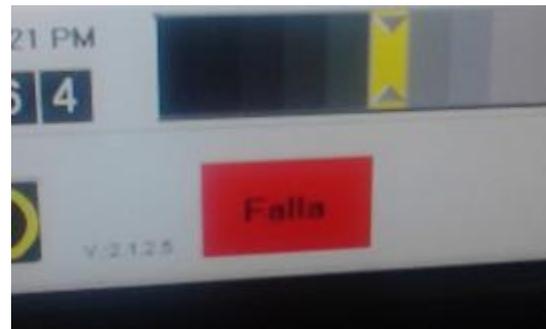
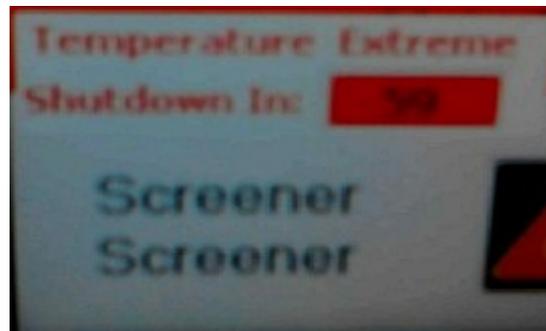
Se indica que la unidad debe ser administrada correctamente (cuentas de usuario, TIP, Imágenes y archivos), ya que estas últimas superan los 308798; mas de las 80000 recomendadas por el fabricante; y que hoy en día impiden la operación del programa de Inspección de archivo.

Situación de apagado, donde también se observa, que no existen cuentas de operador

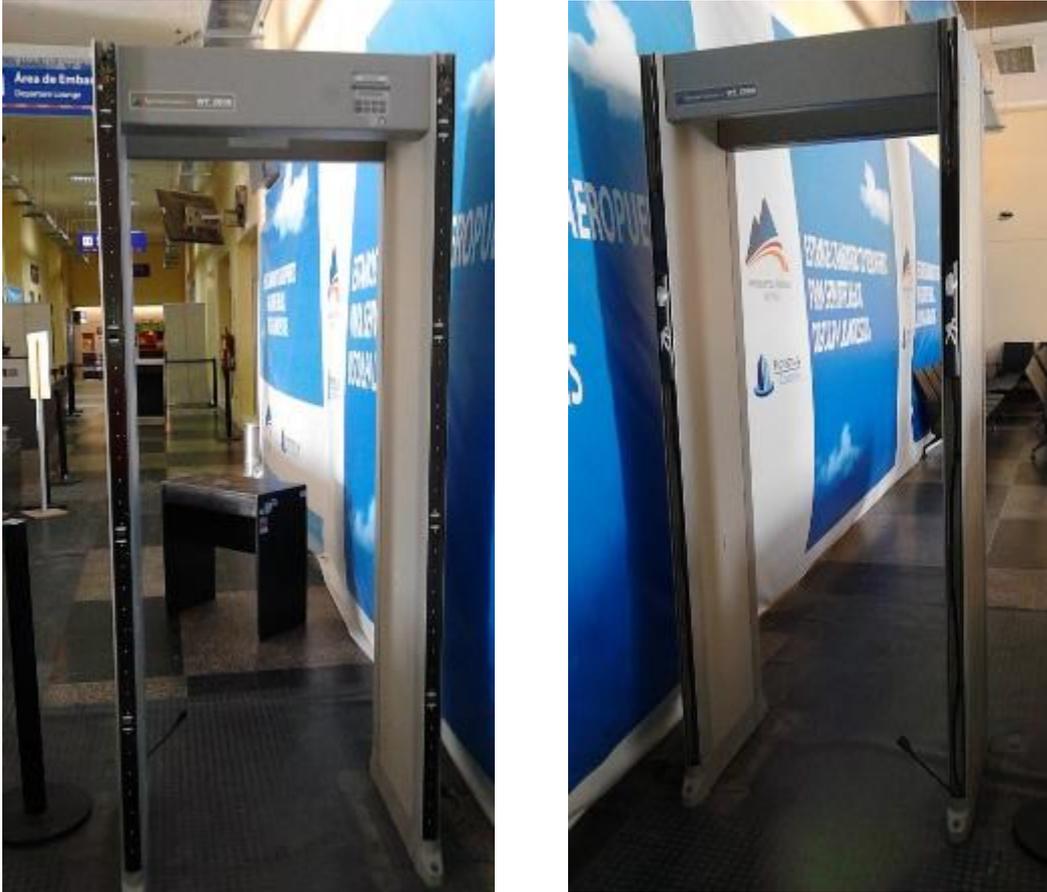
Desmontaje y limpieza de protectores frontales y posteriores.

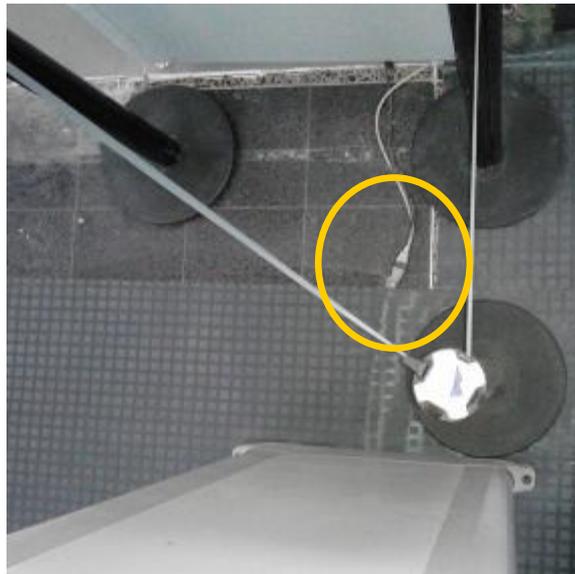
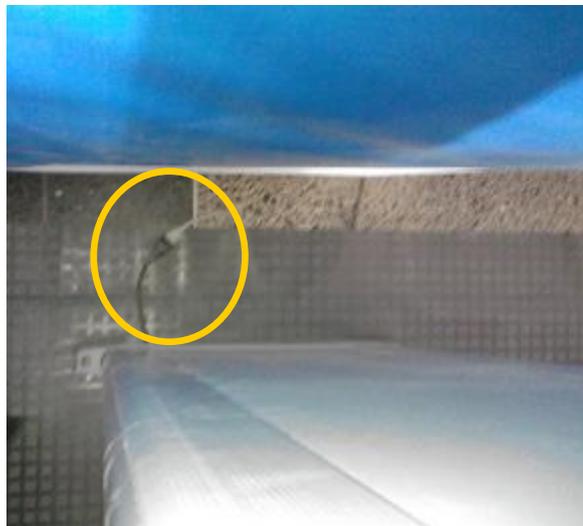
- Se observa que el cable de alimentación de la unidad esta expuesto, seria recomendable ubicarlos en una canaleta
- No se respeta la recomendación de operación, donde el PDM debe estar separado 40cm entre PDM's y objetos metálicos
