## Informe Técnico

**Ref.:** Servicio de instalación Eq.  
de facturación XIS 100XD  
AAP TQC Securitas/

Marca RX : Astrophysics  
Modelo : XIS 100XD  
Año Fabricación : Primer Semestre 2013  
Plataforma : Windows XP SP3  
Software Aplicación : XrayClient 2.1.2.5  
Serie : 285

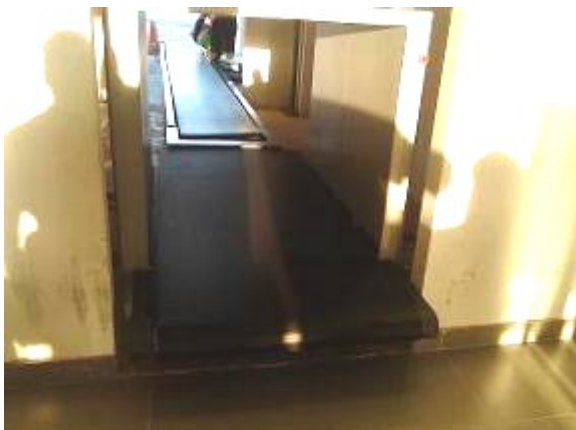
Estado en que se dejó la unidad

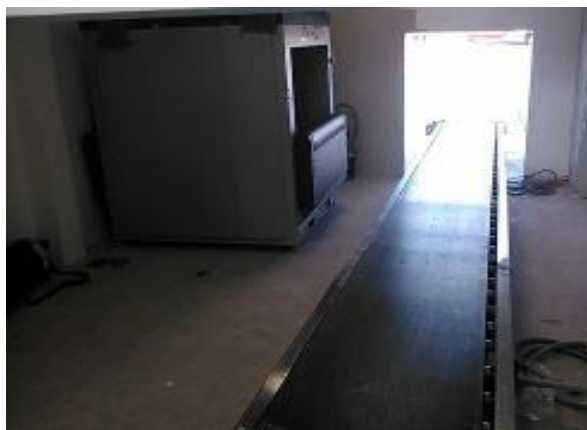
- \* La unidad XIS100XD había sido movida del lugar dejado anteriormente, por parte del Sr. Alberto Curis jefe de base de Ap. Tacna indico que este cambio de posición había sido coordinado con personal de mantenimiento de TAG, materia que fue desmentida insitu.
- \* Se revisan los puntos eléctricos, donde sería conectada la unidad, los cuales se encuentran desenergizados.
- \* Se observa que en el lugar de instalación hay una cinta transportadora, la cual impide la instalación de la unidad.
- \* Se visualiza, que dos de las bases de nivelación, se encuentran desgarradas de susoldadura, lo que imposibilita fijar y nivelar la unidad.

Estado que se encontró la unidad

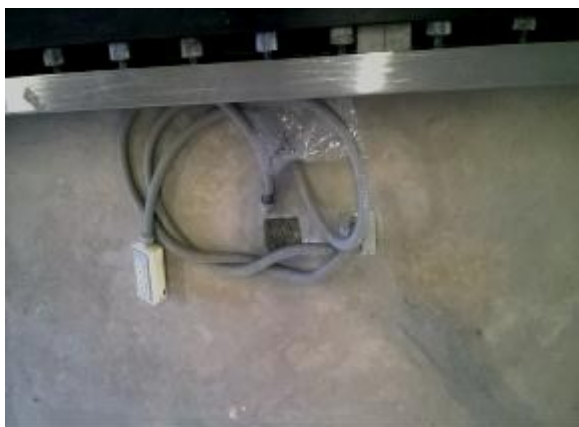
Tomacorriente destinado para la unidad  
(des energizado)

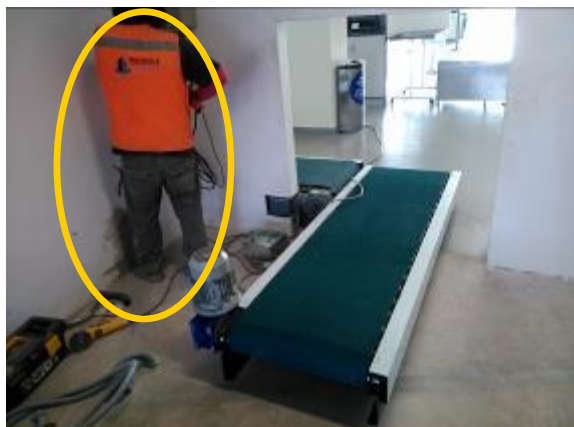
Trabajos realizados cuando llegamos al lugar  
de trabajo

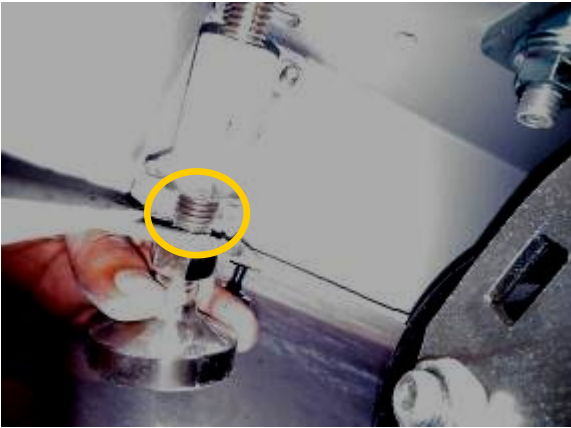
Siendo las 15:30 hrs. se da inicio con los trabajos de instalación de la unidad de XIS100XD, se procede con la reubicación de la unidad a la posición indicada por el Sr. Alberto Curis, luego al tratar de nivelar la unidad, solo se pudo ajustar dos de las patas, dado el daño antes mencionado, lo que dificulta el correcto nivelado de la unidad .

Base de la pata desoldada por posible golpe

Como fue comunicado y solicitado, se retira una pata de la extensión de faja, para su fabricación en Lima y reponer las cuatro (04) extraviadas por personal AAP en AQP.

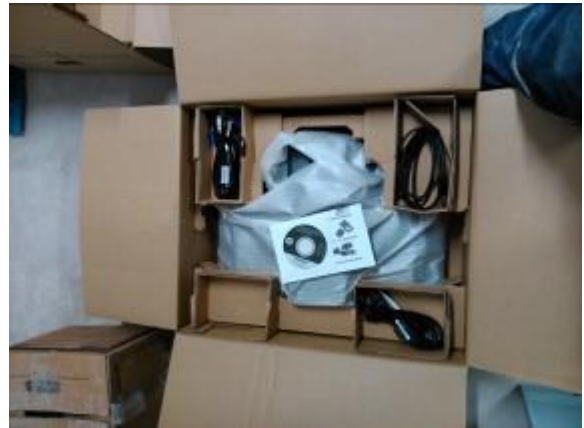
Instalación de cables y monitor

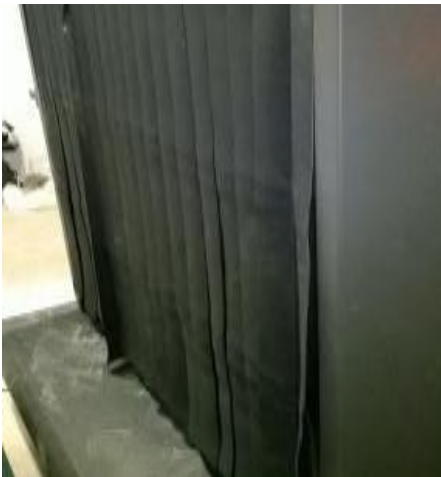
Instalación de cortinas plomadas

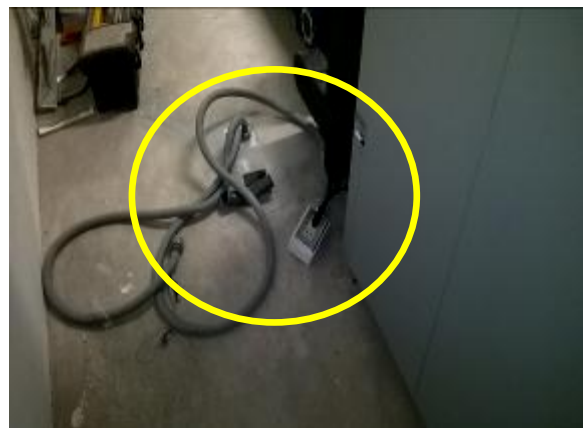
La unidad no esta conectada a un punto estabilizado, e igualmente se indico de forma clara, que la unidad no debe estar des energizada por mas de 30 min, dado que la batería de la UPS se descarga y no será posible activarla sin abrir la unidad.

Conexión de la unidad a la única toma disponible con 211VAC

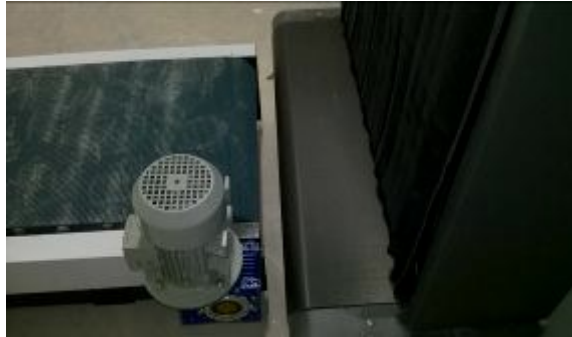
Separación entre cinta transportadora y maquina de RX

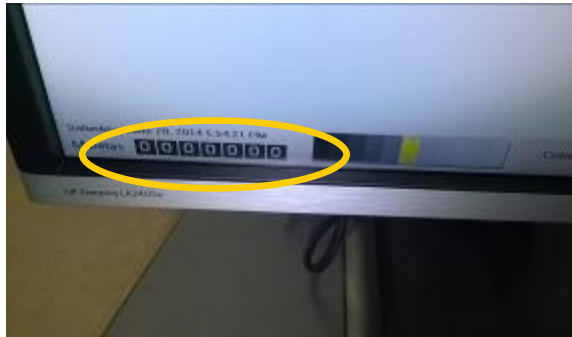
Contador de maletas

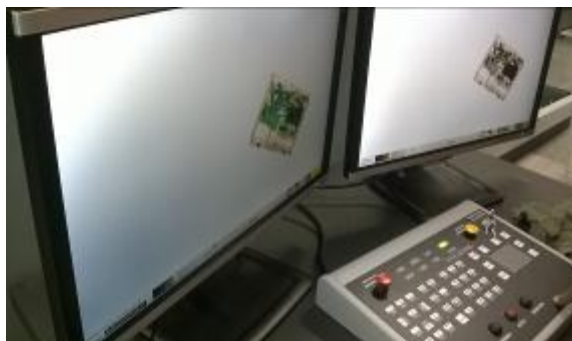
Pruebas de funcionamiento
