Informe Técnico

Ref.: Servicio de instalación
Zona de facturación Unidad
XIS 100XD AAP TACNA/

Marca RX : Astrophysics
Modelo : XIS 100XD
: **Por instalar**

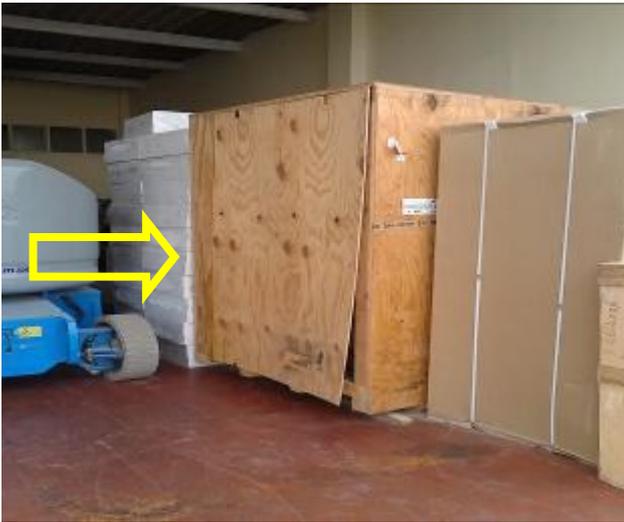
El Supervisor indica que la unidad aun esta guardada y situada en sus almacenes, a la espera de ser movida por personal técnico (TAG) y ser colocada en lugar de trabajo. Ya dentro de sus almacenes se corrobora la situación de la unidad, dentro de caja y no habiendo sido desplazada a su lugar requerido para dar comienzo las labores de instalación.

Estado de la unidad, almacén AAP (07:30 hrs)

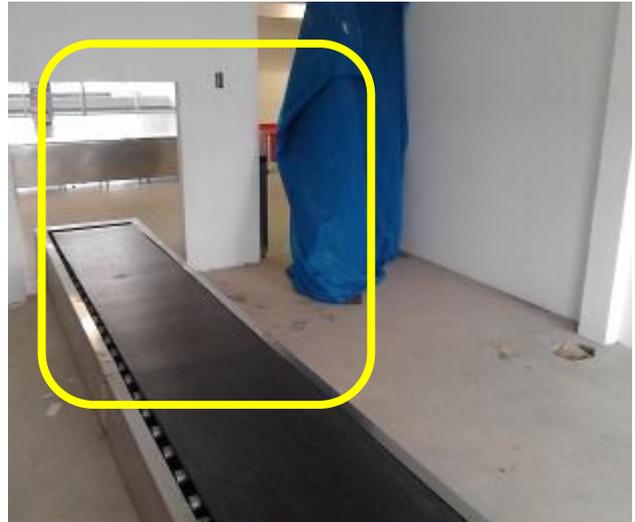
Zona de instalación de unidad 100 XD

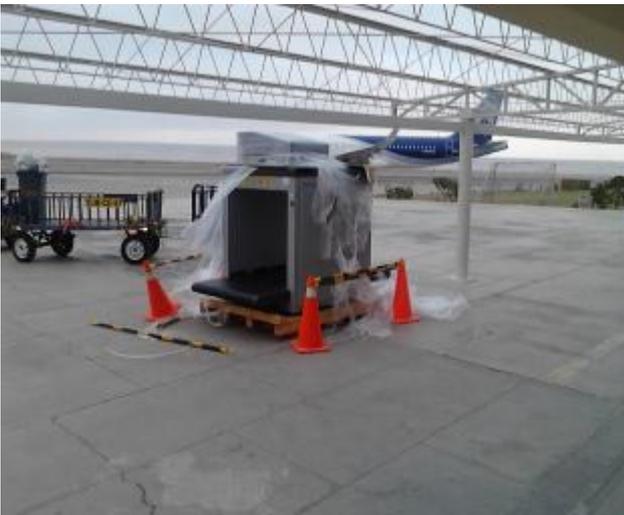
Siendo las 17:00 hrs. Fue desplazada a la parte de plataforma, frente a la zona a instalar, a la espera de los términos de tumbado de pared y poder ser ingresada al lugar de trabajo. No obstante, personal de mantenimiento eléctrico Sr. Eusebio indica no ingresara la unidad hasta que realice los trabajos eléctricos, lo que conlleva realizarlos en horario nocturno e imposibilitando nuestro trabajo de instalación.

Traslado unidad, plataforma (17:00hrs)

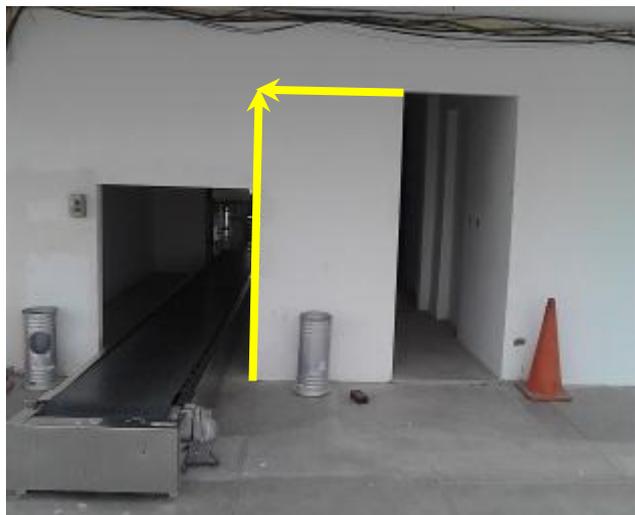
Dada estas falencias, se indica comenzar otros trabajos de mantenimiento en el Check point correspondiente a la zona de embarque, a fin de dar tiempo y subsanar estas carencias indicadas, **que incluyen la instalación eléctrica y la destrucción de una pared**, dado que la unidad por sus dimensiones no le permite entrar, siendo estrecho la entrada en el lugar indicado a instalar; temas que al parecer el arquitecto no consideró del EDI.

Rotura pared para acceso de unidad MQRX

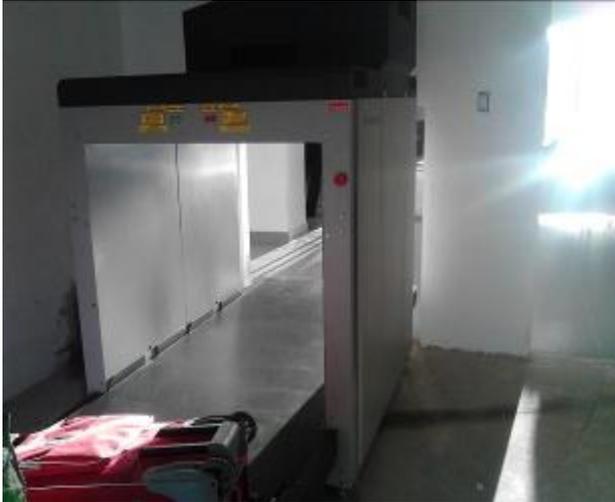
Unidad situada según AAP Tacna

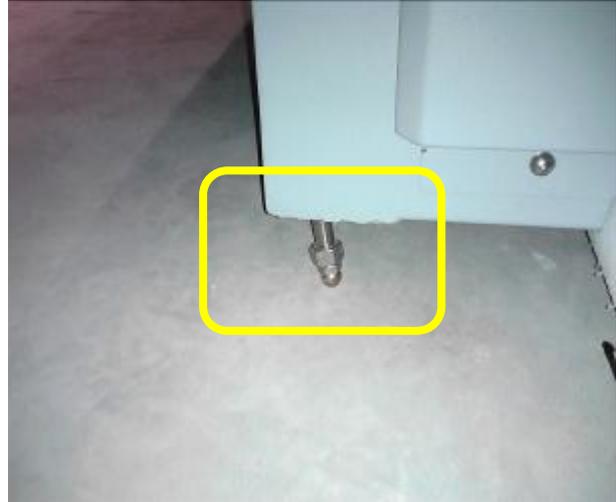
Colocación de unidad, soporte dañado

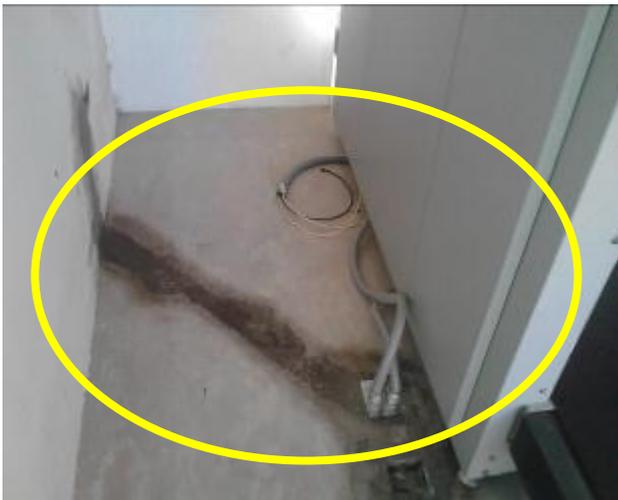
Puntos eléctricos suministrados a la MQRX

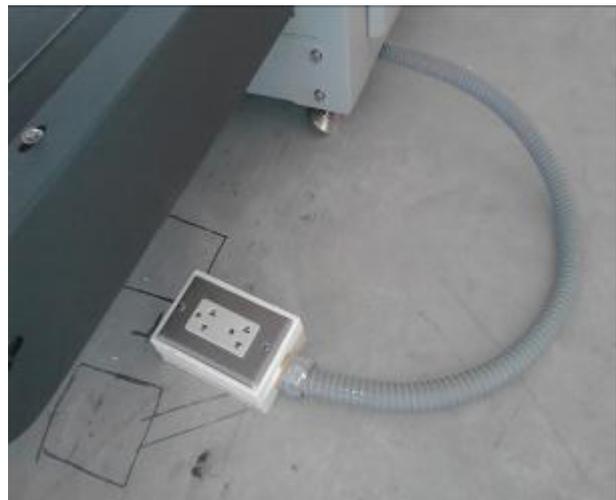
Toma eléctrica Unidad de Rayos / Escritorio

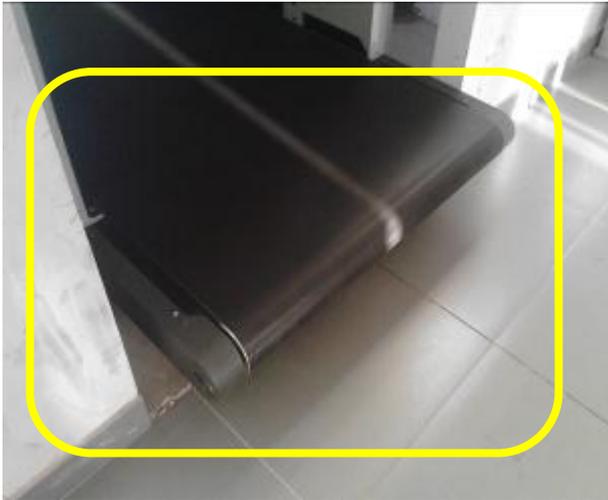
Localización MQRX por parte de AAP Tacna

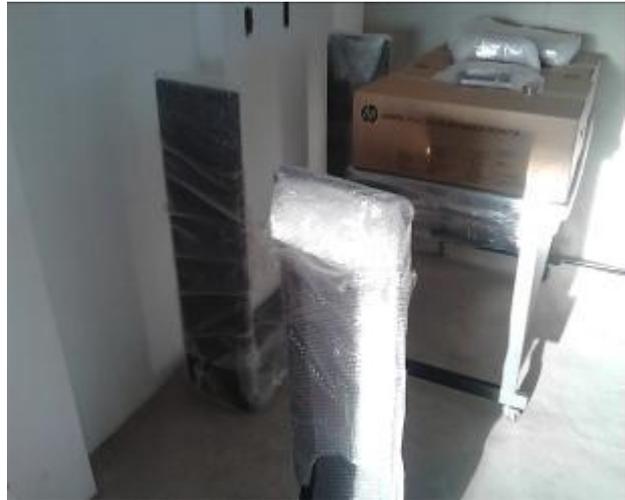
Junto con el Sr. Segura, se visita la zona a instalar la unidad 100 XD, visualizándose que esta colocada en el interior de la habitación a laborar, así como los puntos eléctricos, escritorio y partes de la unidad, como se requirió en un principio. Por ultimo se observa una de las bases de las patas faltantes, localizándose en el escritorio, junto con las demás partes a colocar.

Partes de unidad en interior de zona a laborar

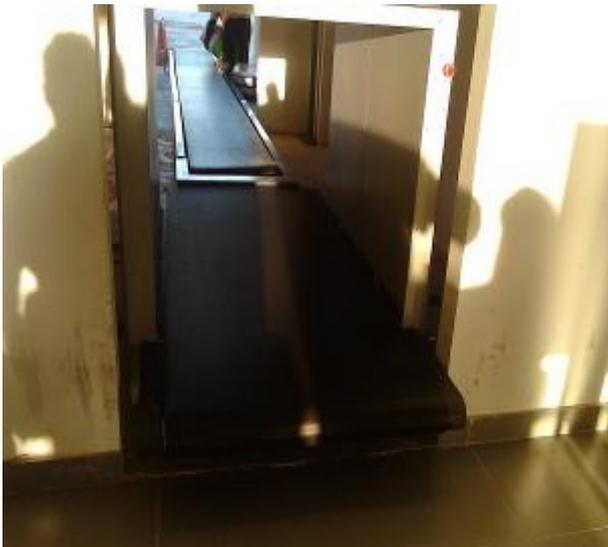
Visualización Unidad 31/05/14 (16:40hrs)

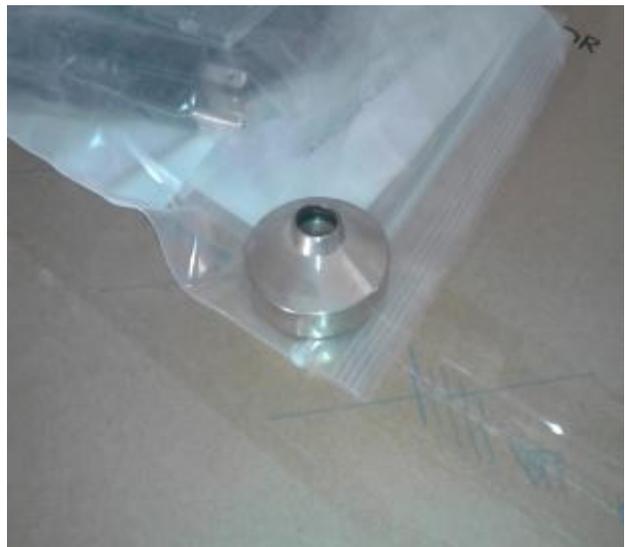
Soporte base unidad localizado en escritorio
