Informe Técnico

Ref.: Mantenimiento preventivo
Check Point unidades XIS
6040 y PDM AP Tacna/

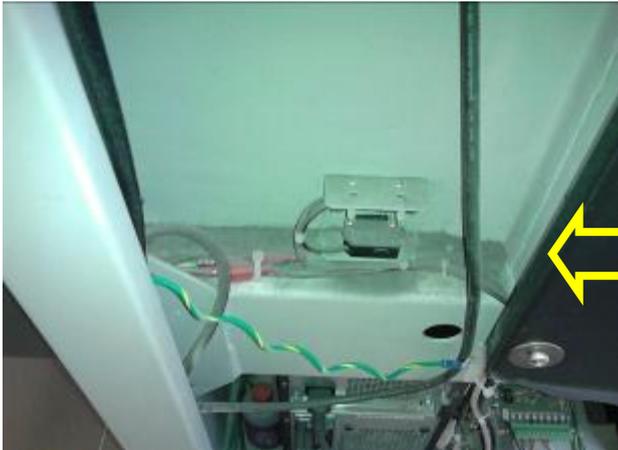
Estado interno de la unidad

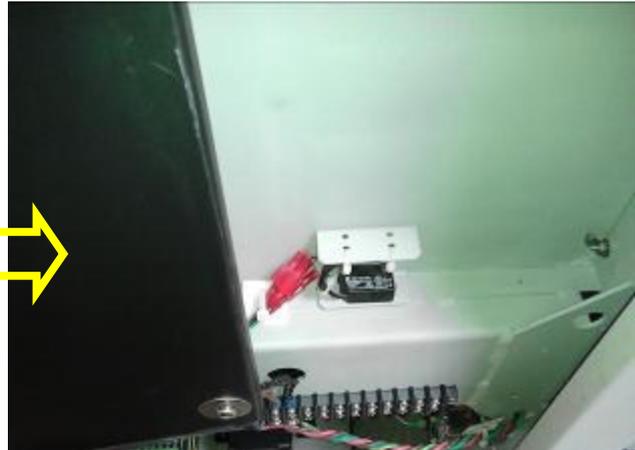
Limpieza y estado final del manto Preventivo

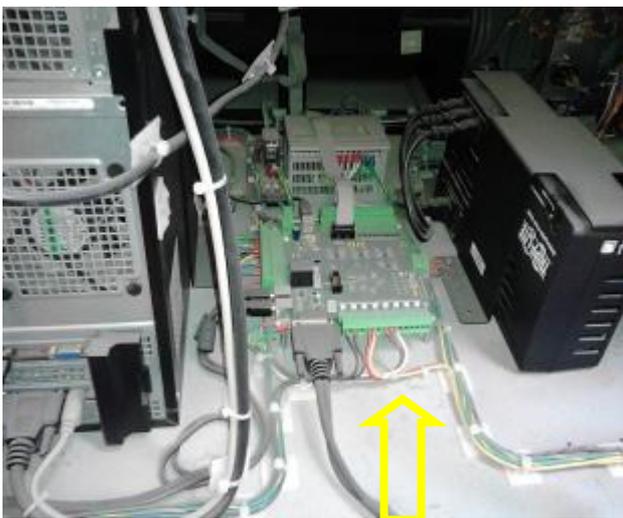
Se detecta también que alrededor de la zona se están realizando trabajos de infraestructura, el cual genera excesivo polvo, que se introduce en la unidad, generando falta de ventilación y recalentamiento. Tras el servicio, se identifica que no se han ejecutado las tareas de administración de la unidad, teniendo imágenes archivadas desde su instalación, materia que se nos informó fue capacitado en Arequipa en esta misma semana de mayo.

Tarjetas electrónicas adheridas de polvo

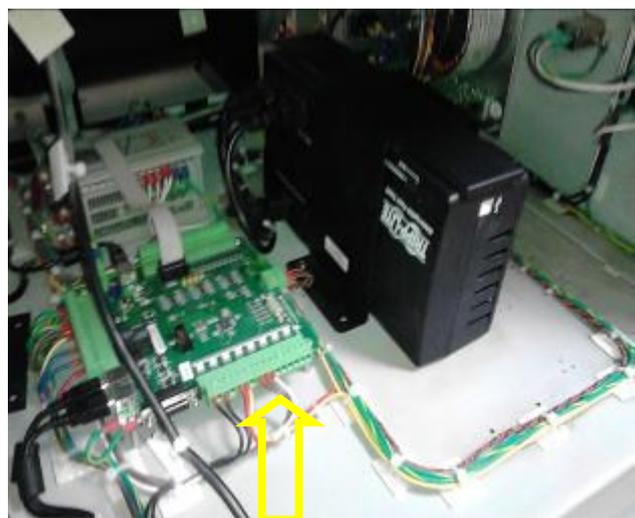
Comprobación de cableado y sulfatación

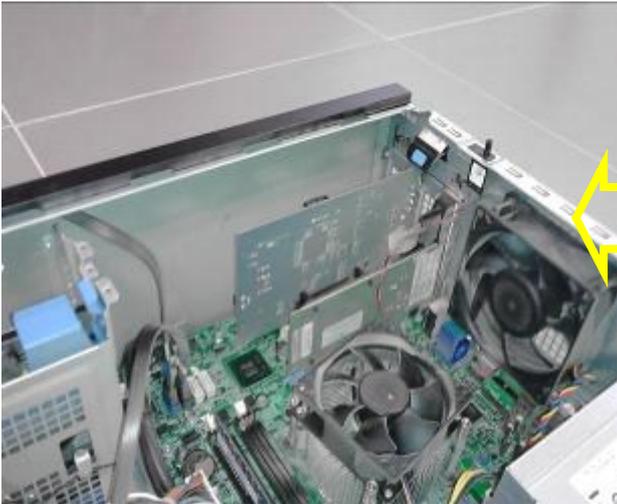
Polvo adherido a la computadora

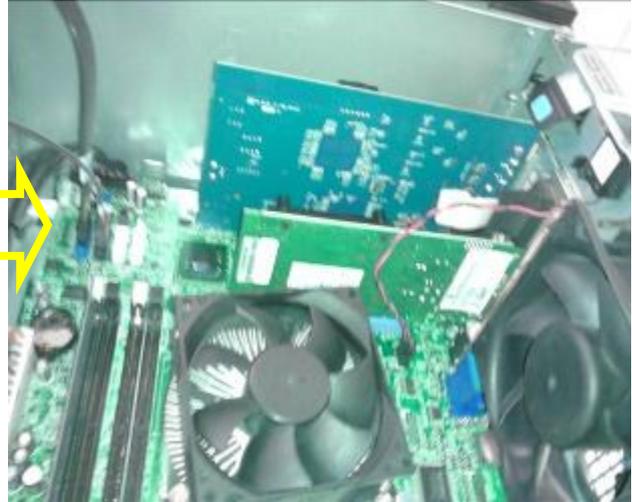
Limpieza y verificación de electrónica interna

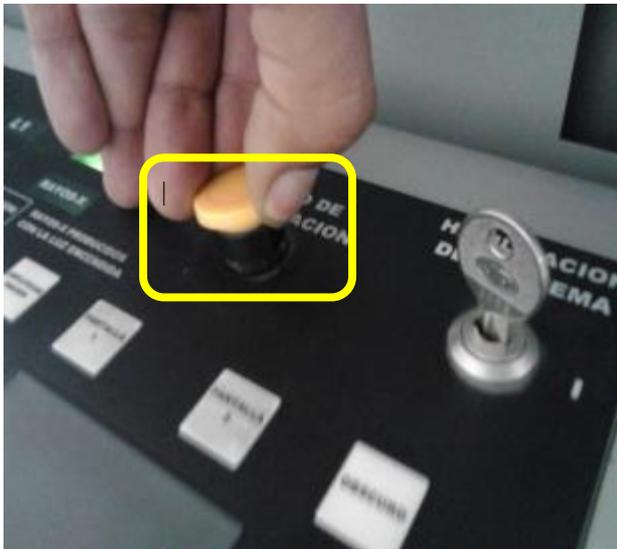
Pulsador suelto, posible mal funcionamiento

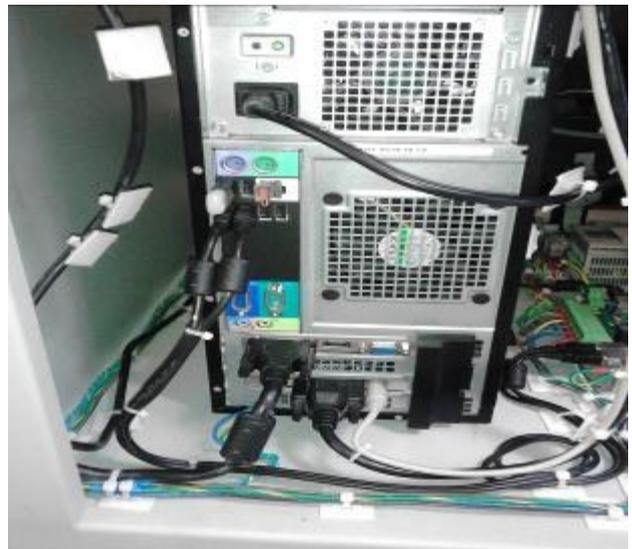
Comprobación de cableado eléctrico

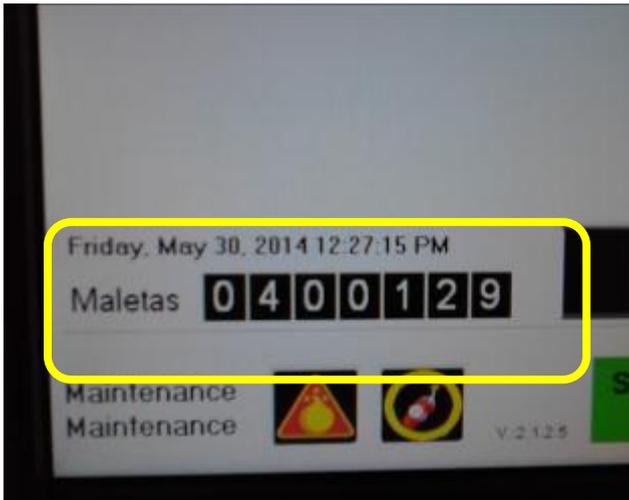
Se indica que la unidad debe ser administrada correctamente (cuentas de usuario, TIP, Imágenes y archivos), ya que estas últimas superan los 400129; mas de las 80000 recomendadas por el fabricante; y que hoy en día impiden la operación del programa de Inspección de archivo.

Estado de contador de bultos escaneados

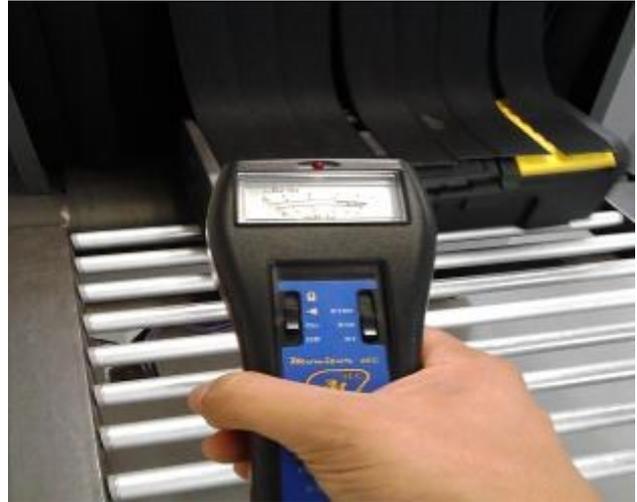
Prueba de dosímetro a la unidad

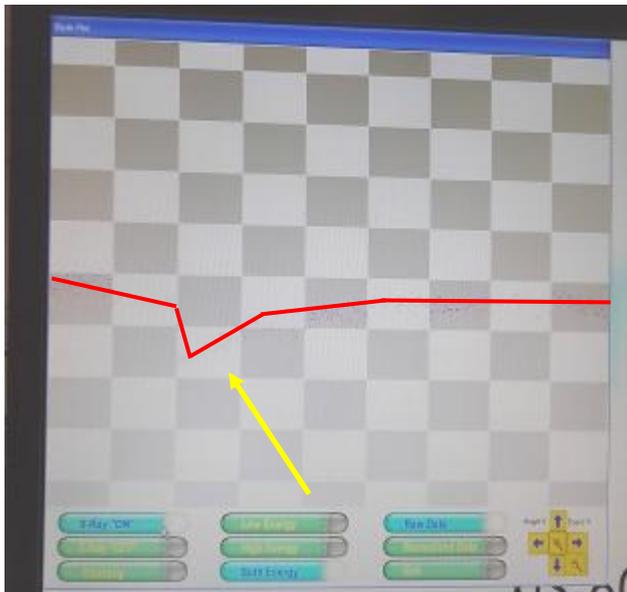
Estado de Diodo de Ploteo

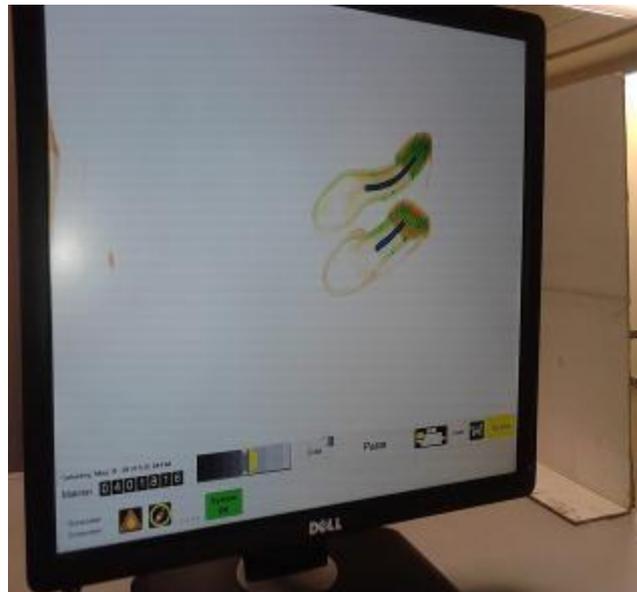
Verificación de escaneo de bultos

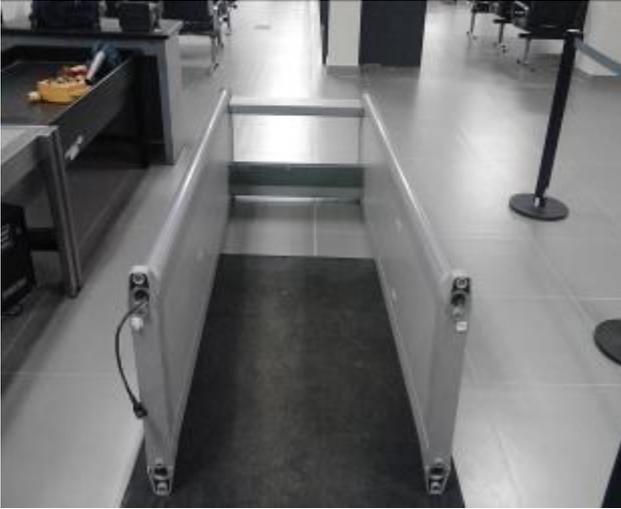
Colocación PDTM, limpieza y análisis interno

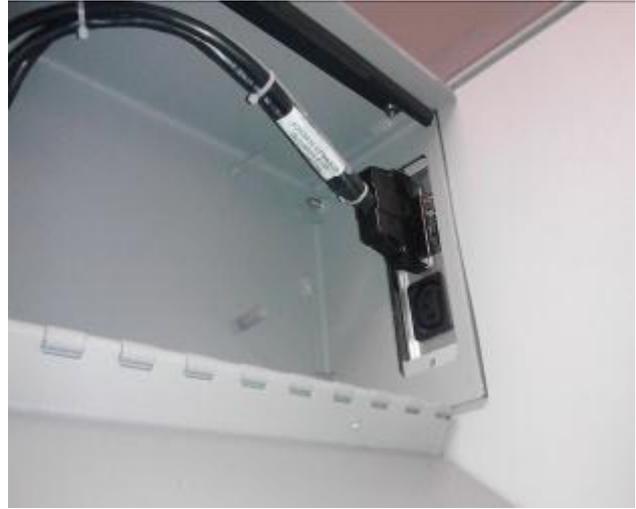
Comprobación de cableado interno

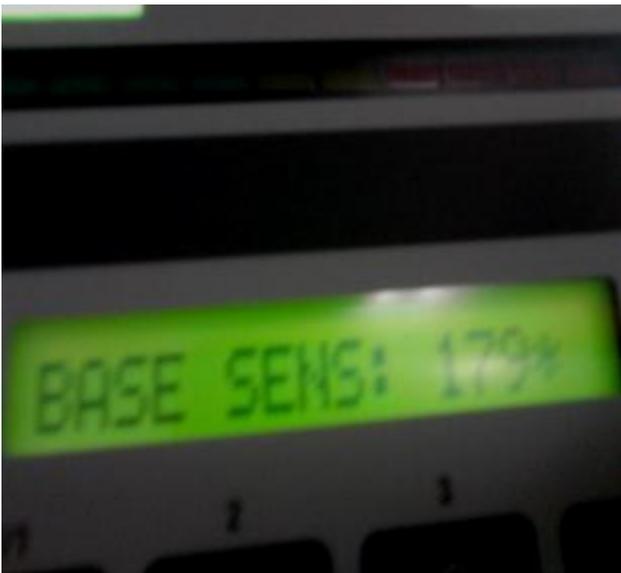
En relación al PDM, se realizan la calibración y pruebas del funcionamiento de las 6 zonas del, las cuales fueron positivas con sensibilidad + 0% para todas las zonas, siendo su sensibilidad general de 179, la cual el administrador podrá ajustar conforme a sus procedimientos de seguridad.

Sensibilidad de PDTM

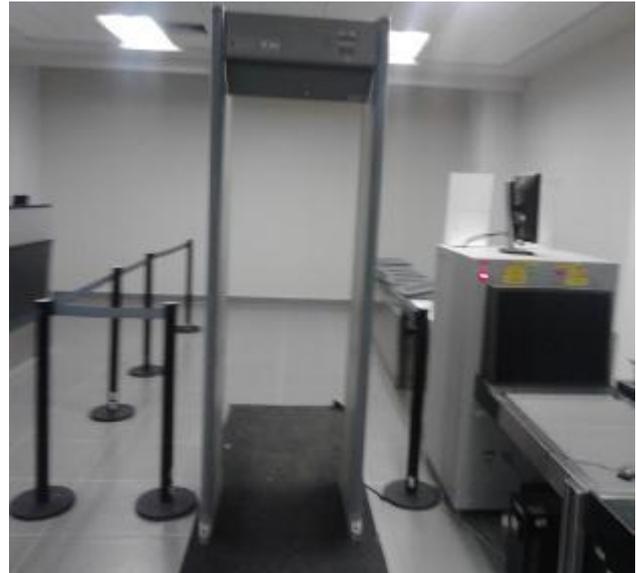
Estado final de PDTM, comprobación
