Informe Técnico

Ref: Servicio de Mantenimiento
Correctivo MRX TCQ/

Reporte N° INF25G2015CORLXDA

Informar acerca de los trabajos de, reparación y puesta en servicio de la unidad de inspección por Rayos X XIS100XD, ubicada en el Aeropuerto de Tacna, la cual se encontraba a la espera de tarjetas detectoras LXDA, facilitadas a la unidad XIS 100XD de PEM.

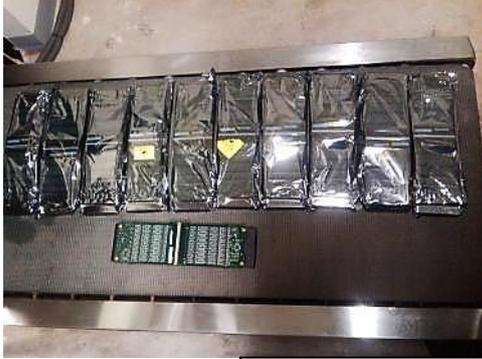
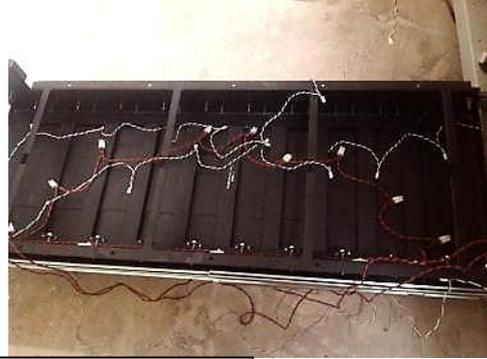
- ✓ Las tarjetas, llegaron desconfiguradas, sin entender si los motivos fueron capciosos, para que no fueran instaladas por personal que desconoce la tecnología, o bien que no fueron revisadas (control de calidad), en fabrica antes del envío; esto último es realmente preocupante de ser el caso!!

Tarjetas LXDA Nuevas, Rack de línea detectora

Ya analizadas estas observaciones, y planificado los procedimientos de solución, se inició por limpiar la unidad y retirar todos los bracket, para la instalación de las tarjetas adquiridas y recién importadas, dejando la tarjeta disponible de PEM (funcional), en la posición uno (01) de la línea detectora.

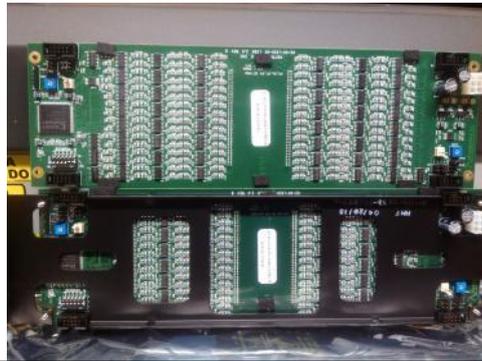
- ✓ Tal como se indicó cuando llegaron las tarjetas LXDA a PEM “no fue lógico sacar las LXDA de las placas base (bracket), ya que estas son parte constitutivas”, las nuevas llegaron con las propias, quedando las originales disponibles en Aeropuerto TCQ.

LXDA sin Bracket y LXDA nueva con Bracket

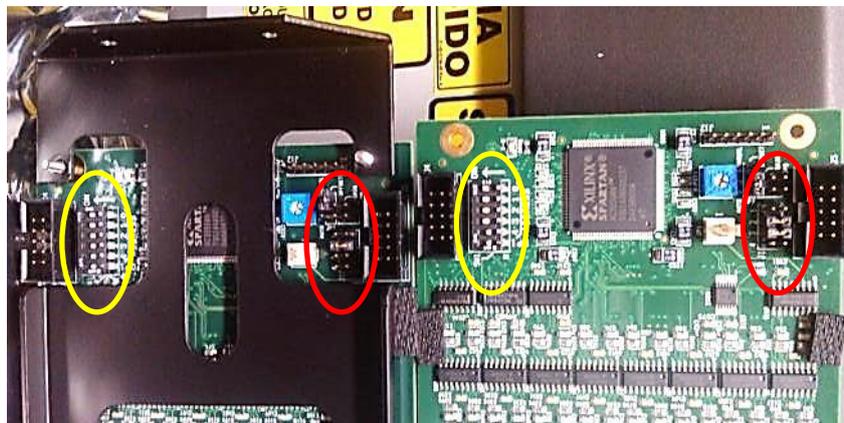
Seting y Ganancia de LXDA, sin programar

Tras probar la señal de línea, identificando que tanto el sistema informático, como el sistema generador de Rayos X operaban correctamente, se alineó cada una de las tarjetas colimando la unidad a su mejor eficiencia y ganancia, pudiendo escáner las primeras imágenes.

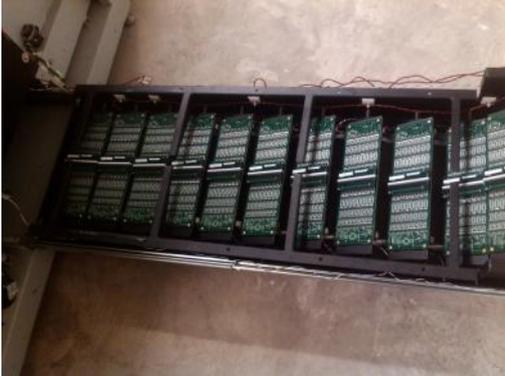
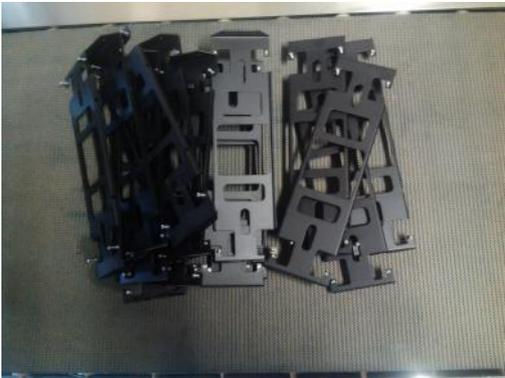
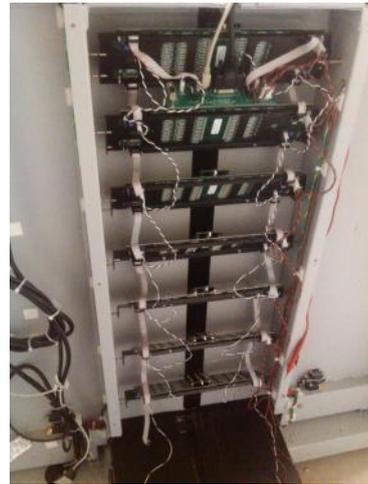
Instalación final y bracket restantes

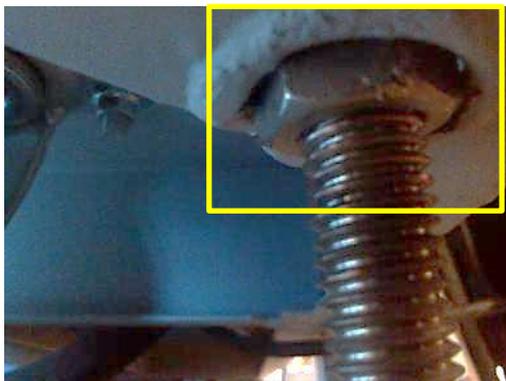
- ✓ Se identificó igualmente, que las patas de anclaje y nivelado, que pudieron provocar el desplazamiento de la unidad, no se encontraban quebradas como fue indicado al Sr. Ponce por el proveedor (quien le comprometió reemplazarlas), sino que las tuercas integradas a la base de la unidad como parte constituyente, se encuentran arrancadas desde su base, siendo prácticamente imposible soldarlas sin elevar la unidad 1 mt, o bien voltearla 180°.

Ajuste de contratuerca en chasis

Ya logrado el objetivo principal, de funcionalidad de la unidad, se procedió a realizar la instalación, ubicación y aplomado, para lo cual se utilizó las contratueras de las patas de anclaje y nivelado, como línea de soporte, al encontrarse destruidas en dos de las posiciones opuestas en la diagonal. Se configura la UPS en modo de operación Inversor (*La UPS siempre protegerá a la unidad, no importando fluctuaciones o cortes de energía; esta configuración, si bien reduce un 25 % la vida útil de las baterías, es la mejor opción para proteger la unidad, donde muchos de los componentes tienen el valor de la UPS*).

Unidad 100% operativa, debe ser utilizada para comprobar detalles de fábrica y/o tiempo de inactividad. Debe solucionarse deficiencia de las patas de ajuste y anclaje, con una solución alternativa mecanizada, que supera la problemática de soldar nuevamente las tuercas.

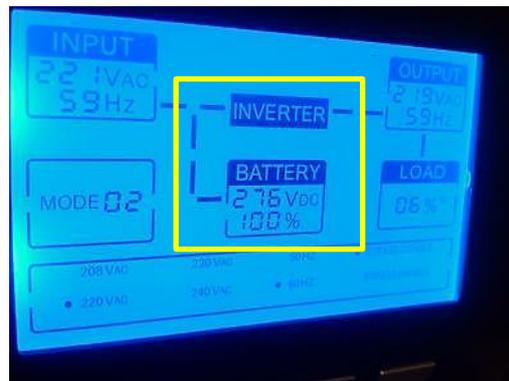
Programación UPS

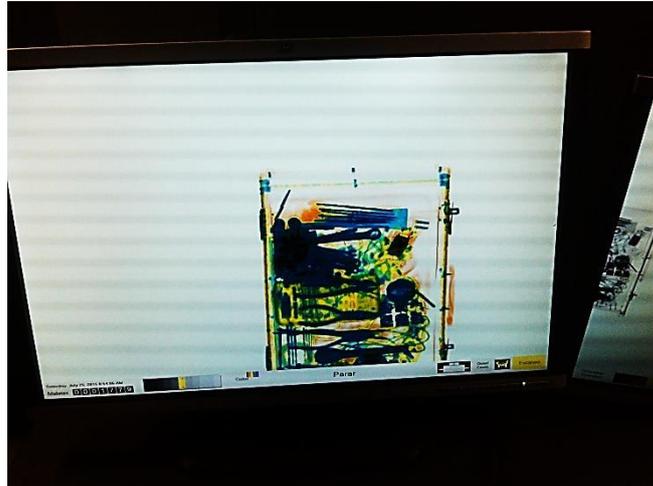
Operatividad final de la unidad

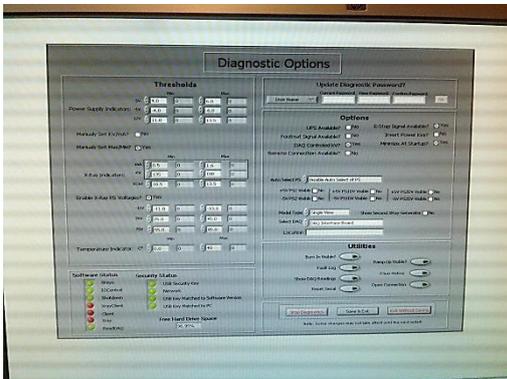
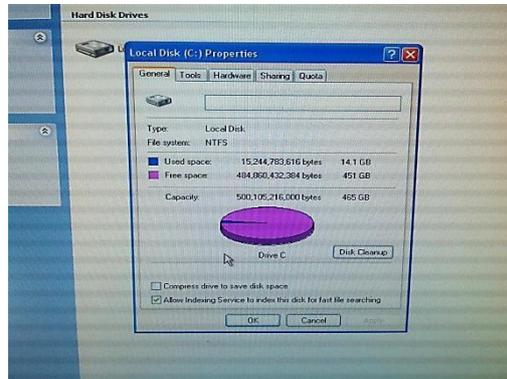
Integridad Aplicación y de Disco
