Informe Técnico

Ref: Servicio de Mantenimiento
Correctivo MRX TCQ/

Reporte N° INF25G2015CORLXDA

Propósito:

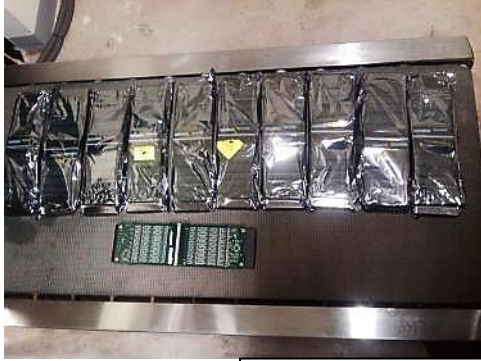
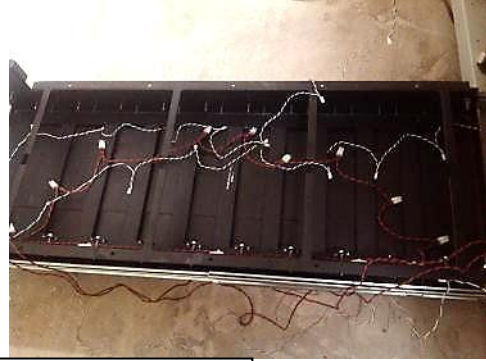
Tarjetas LXDA Nuevas, Rack de línea detectora

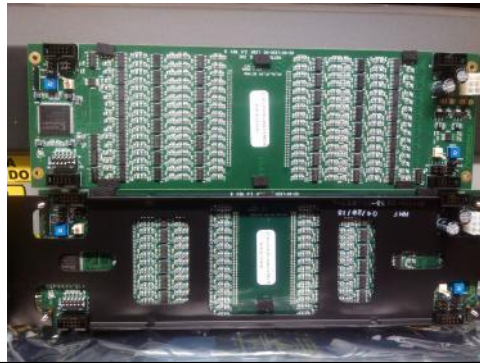
- ✓ Tal como se indicó cuando llegaron las tarjetas LXDA a PEM “no fue lógico sacar las LXDA de las placas base (bracket), ya que estas son parte constitutivas”, las nuevas llegaron con las propias, quedando las originales disponibles en Aeropuerto TCQ.

LXDA sin Bracket y LXDA nueva con Bracket

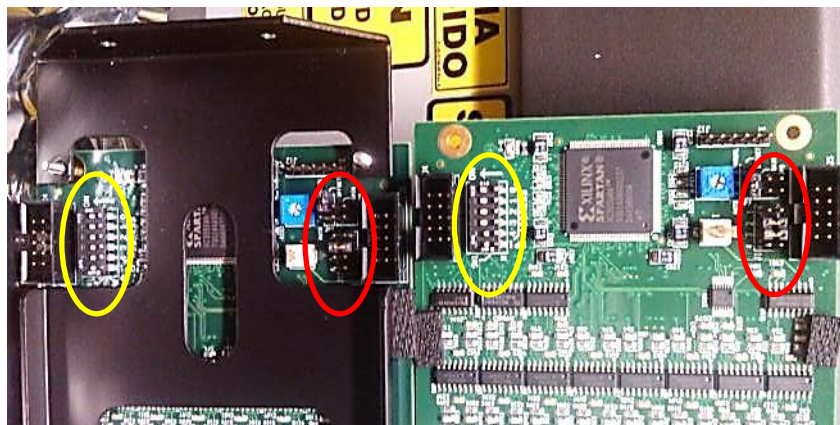
- ✓ Las tarjetas, llegaron desconfiguradas, sin entender si los motivos fueron capciosos, para que no fueran instaladas por personal que desconoce la tecnología, o bien que no fueron revisadas (control de calidad), en fabrica antes del envío; esto último es realmente preocupante de ser el caso!!

Seting y Ganancia de LXDA, sin programar

Tras probar la señal de línea, identificando que tanto el sistema informático, como el sistema generador de Rayos X operaban correctamente, se alineó cada una de las tarjetas colimando la unidad a su mejor eficiencia y ganancia, pudiendo escáner las primeras imágenes.

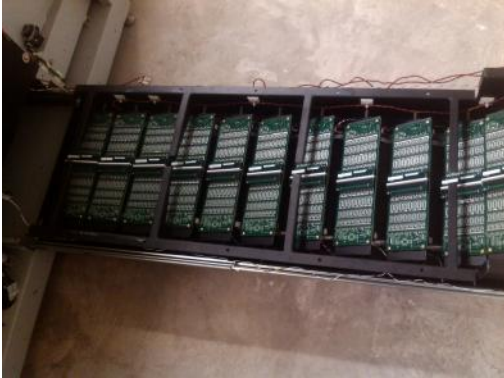
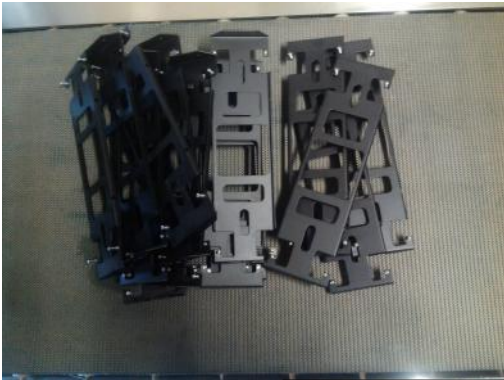
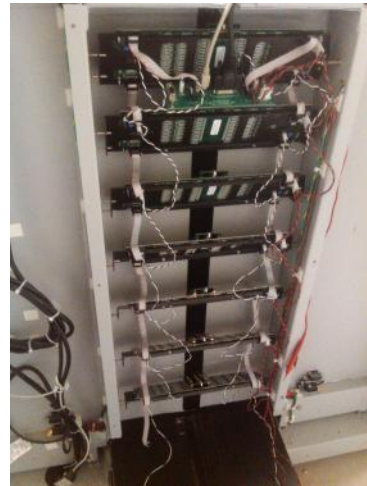
Instalación final y bracket restantes

Ya analizadas estas observaciones, y planificado los procedimientos de solución, se inició por limpiar la unidad y retirar todos los bracket, para la instalación de las tarjetas adquiridas y recién importadas, dejando la tarjeta disponible de PEM (funcional), en la posición uno (01) de la línea detectora.

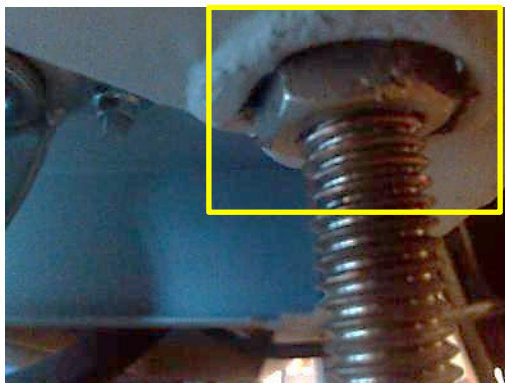
- ✓ Se identificó igualmente, que las patas de anclaje y nivelado, que pudieron provocar el desplazamiento de la unidad, no se encontraban quebradas como fue indicado al Sr. Ponce por el proveedor (quien le comprometió reemplazarlas), sino que las tuercas integradas a la base de la unidad como parte constituyente, se encuentran arrancadas desde su base, siendo prácticamente imposible soldarlas sin elevar la unidad 1 mt, o bien voltearla 180°.

Ajuste de contratuerca en chasis

Ya logrado el objetivo principal, de funcionalidad de la unidad, se procedió a realizar la instalación, ubicación y aplomado, para lo cual se utilizó las contratueras de las patas de anclaje y nivelado, como línea de soporte, al encontrarse destruidas en dos de las posiciones opuestas en la diagonal. Se configura la UPS en modo de operación Inversor (*La UPS siempre protegerá a la unidad, no importando fluctuaciones o cortes de energía; esta configuración, si bien reduce un 25 % la vida útil de las baterías, es la mejor opción para proteger la unidad, donde muchos de los componentes tienen el valor de la UPS*).

Unidad 100% operativa, debe ser utilizada para comprobar detalles de fábrica y/o tiempo de inactividad. Debe solucionarse deficiencia de las patas de ajuste y anclaje, con una solución alternativa mecanizada, que supera la problemática de soldar nuevamente las tuercas.

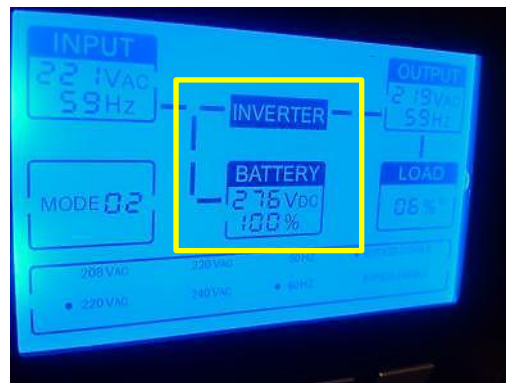
Programación UPS

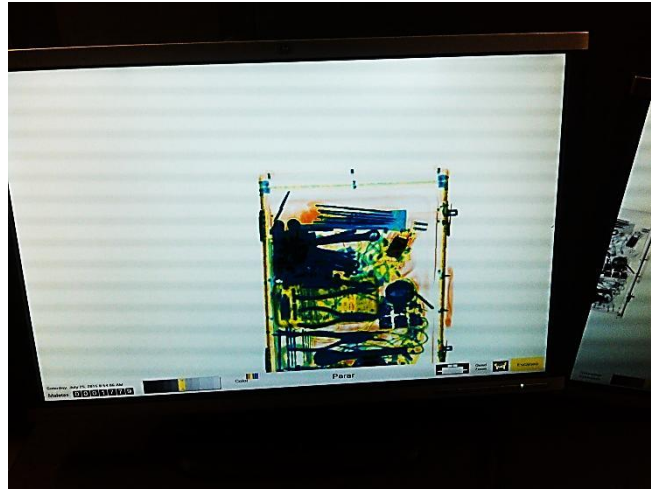
Operatividad final de la unidad

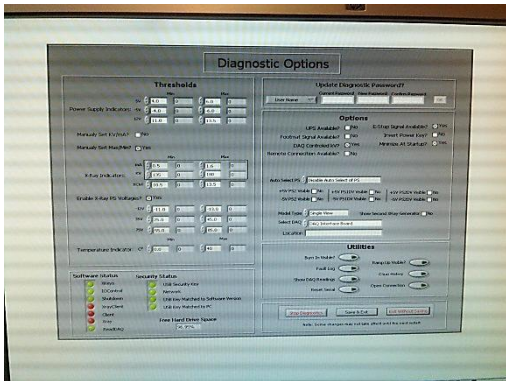
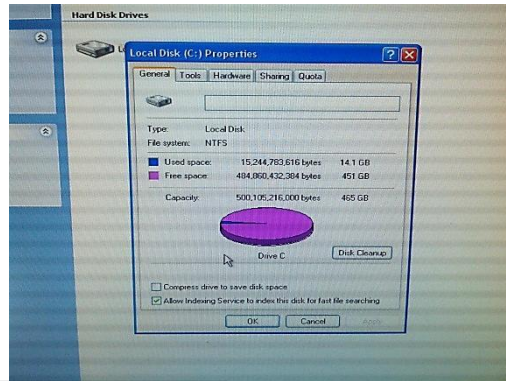
Integridad Aplicación y de Disco
