## Informe de Servicios

Ref: Mto. Preventivo AQP  
puesto de Inspección  
AVSEC RX y PDM's/

**Reporte N° AAP24C2013MTOPRV**

Informar acerca de los trabajos realizados en el mantenimiento preventivo correspondiente al mes de Marzo del 2013, y que comprende el puesto de inspección AVSEC conformado por una unidad de inspección por Rayos X Heimann 7555 A, y detectores de metales Garrett PD6500i, Ranger 12000 y dos detectores de metales manuales.

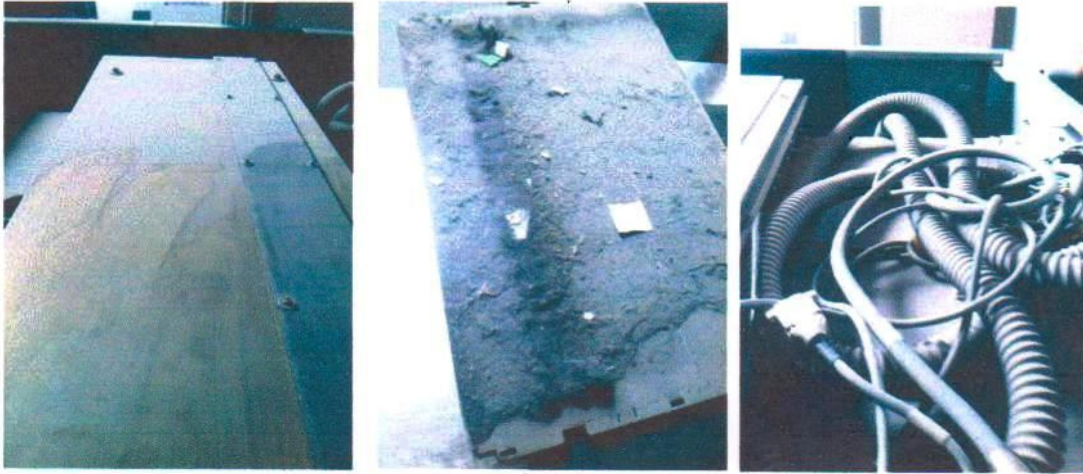
Como se aprecia en el anexo de imágenes, si bien la unidad se encuentra funcionando y sin fugas de radiación (medidas con instrumento); evidencia mantenimientos superficiales con pérdida de pernos, deterioro estructural y acumulación de tierra en los componentes electrónicos, situación que de existir humedad genera cortocircuitos resistivos.

Limpeza a medio terminar, Suciedad acumulada y Cables desordenados

Una vez terminado el embarque de pasajeros, nos fue facilitada el área de trabajo, donde se procedió al mantenimiento y limpieza, los cuales dado el estado de la unidad, hicieron necesario el desarme total y reordenamiento de cables y componentes en la unidad.

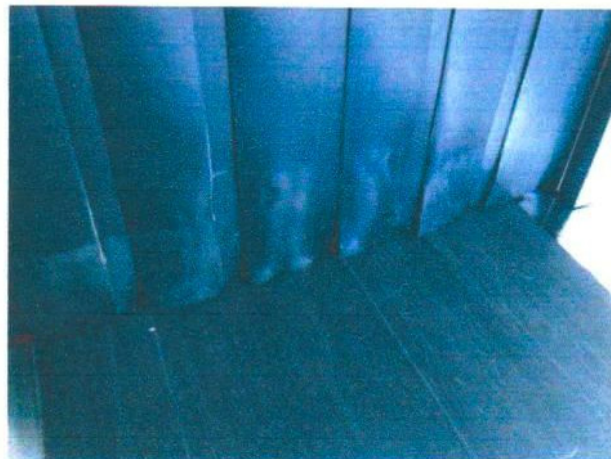
Estado de cortinas,  
NO TIENE FUGA pero requieren cambio

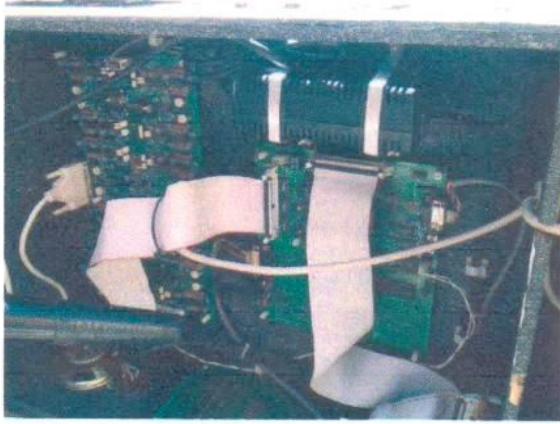
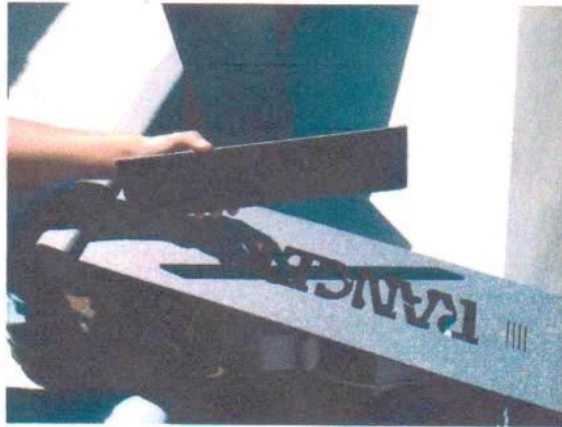
| Interior y reparación pórtico Ranger

Respecto del pórtico detector de metales Garrett, este fue limpiado y nivelado, verificando su operatividad dada alertas laterales aleatorias, y se establece el programa de operación "aeropuertos" con sensibilidad 180, quedando a conformidad del cliente. Para el pórtico detector de metales Ranger sin embargo, fue necesario retirarlo de la zona para el mantenimiento dado que la zona es netamente operativa; en este caso se reparó el logo y ajustó la chapa de encendido.

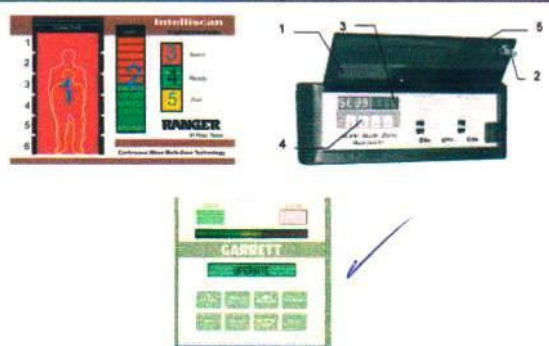
### Observaciones del Panel y Key Pad (marcar)

La unidad se encuentra operativa y debe dejarse lista dado que los mantenimientos desalinean los sensores de paso y la detección
