## Informe de Servicios

Ref: Mto. Preventivo AYP  
puesto de Inspección  
AVSEC RX y PDM/

**Reporte N° AAP26C2013MTOPRV**

Informar acerca de los trabajos realizados en el mantenimiento preventivo correspondiente al mes de Marzo del 2013, y que comprende el puesto de inspección AVSEC conformado por una unidad de inspección por Rayos X Heimann 7555 A, y detectores de metales Ranger 12000 y dos detectores de metales manuales.

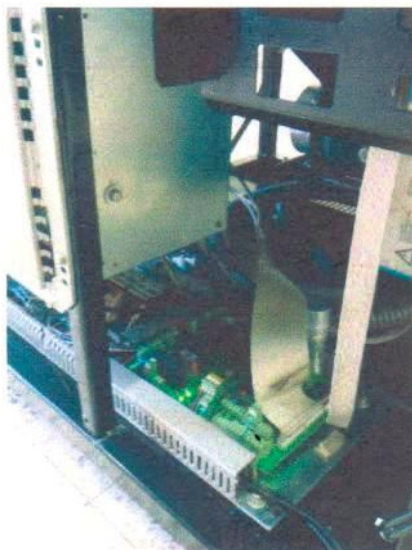
Mantenimiento interno realizado

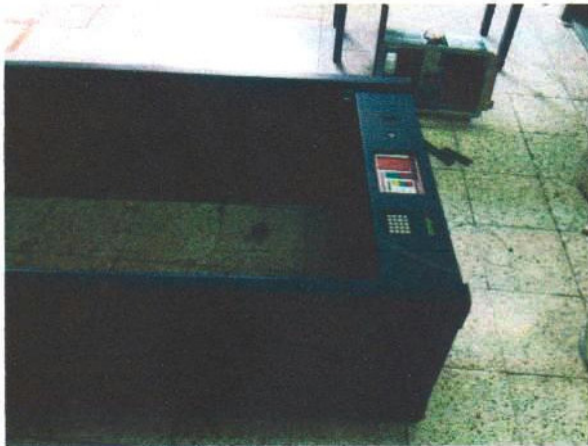
Trabajos en PDM

Conecciones internas de la Fibra

Respecto del pórtico detector de metales Ranger, este fue limpiado y nivelado, corrigiendo a su vez la distribución de la fibra óptica que comunica con el monitor remoto.
