Informe de Servicios

Ref.: Trabajos según OC AAP-4700272219; inicio, termino y asistencias extra por condiciones AAP/

Lima Noviembre 10; del 2015
Reporte N° INF10K2015INSACC

Integración de Sistemas de Fajas y Equipo de Inspección por Rayos X

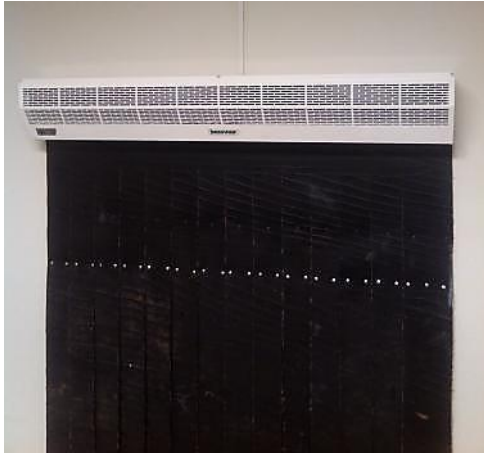
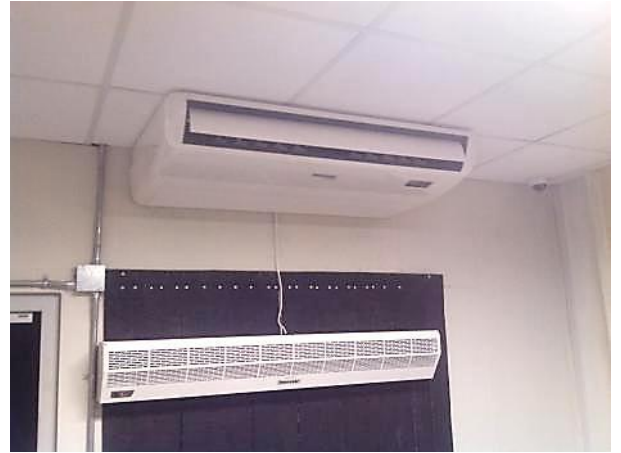
Cortinas de Aire (COR+A y COR+B); Split de aire (A.C.+A) instalados

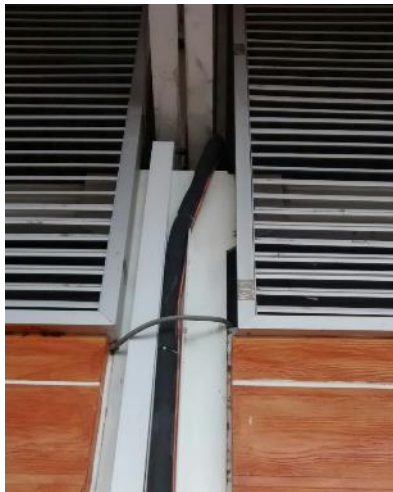
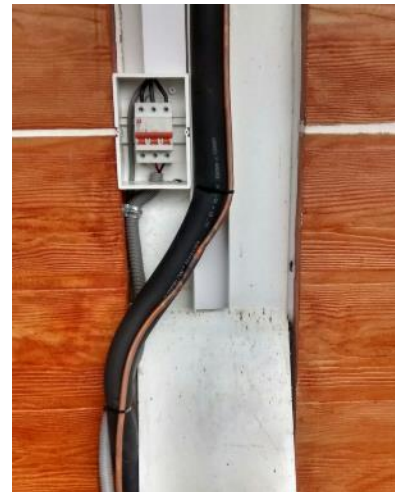
Bajadas de fuerza (220/3/60), control (24V) y refrigeración (R22)

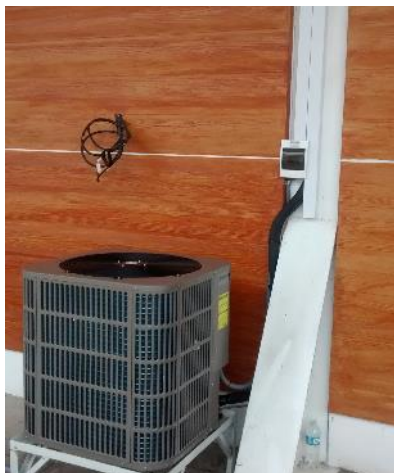
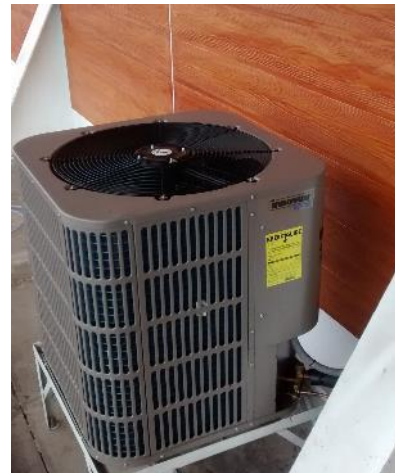
Instalación final del compresor
(Circuito de protección y bajadas conforme a estructura arquitectónica)

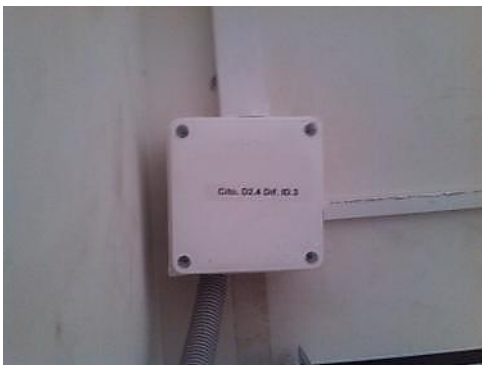
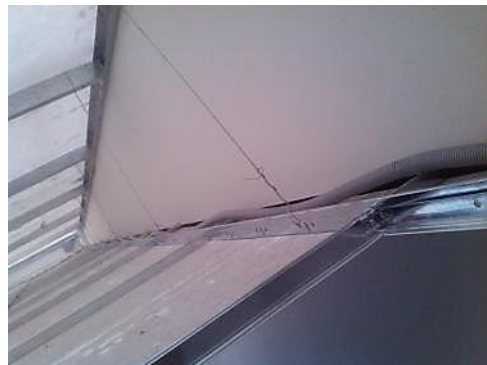
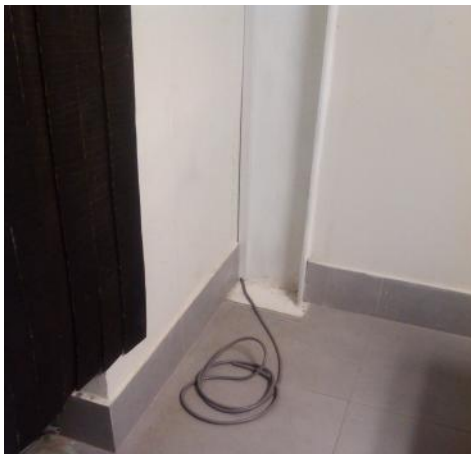
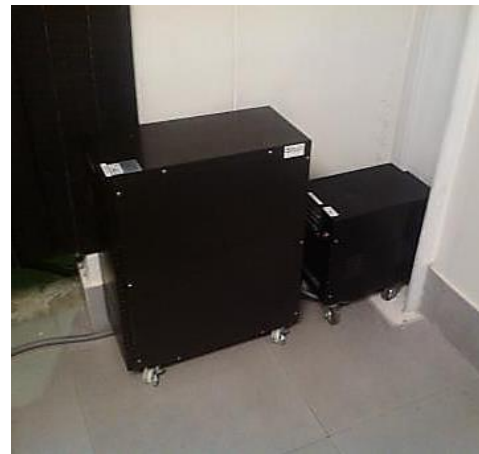
Trabajos de recableado para reubicación de UPS y Transformador
 (Circuito individualizado de tablero principal)

Dentro de los trabajos realizados en la primera vista, se reubicó y configuró la UPS de 3 KVS True On Line, en forma conjunta al transformador de aislamiento; cuya alimentación proviene de la SE Tablero de Fuerza diferencial ID3; los cables y circuitos fueron probado y aislados bajando por el Angulo de la pared, sin obstruir la circulación de los operadores.

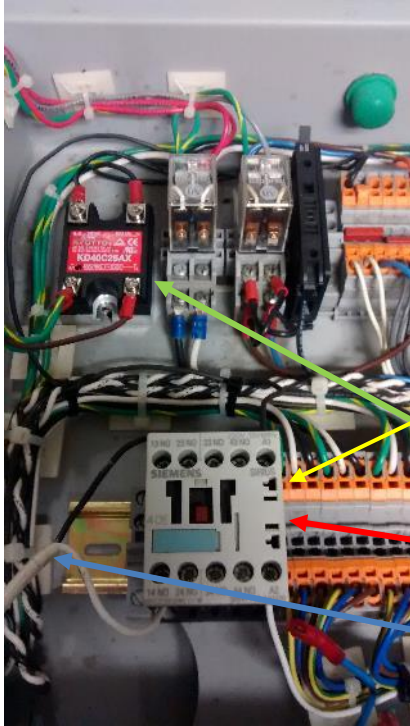
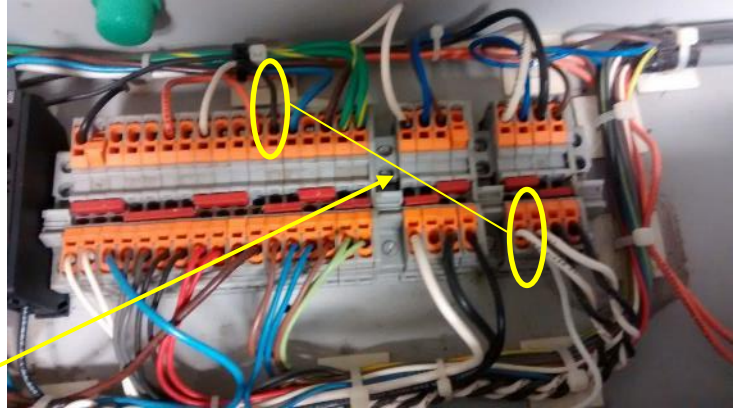
Trabajos de integración de sistemas

Conexiones de 220V, circuito Motores

SSR reemplazado (no soporta el control de las fajas)

Contactor de integración y control de fajas (220/220)

Línea de control de circuito de fajas

(Este circuito de control, fue una sorpresa dado que los contactores son controlados por 220V y no 24 como es normalmente)

Durante las pruebas de trabajo, y ya sin poder utilizar el contactor de control de 12 V DC, se utilizó el SSR de 220 V AC de la unidad, el cual lamentablemente no soportó el manejo de corriente, debiendo solicitar a Lima un nuevo contactor para 220V AC y un SSR nuevo para reponer el de la unidad, debiendo replantear totalmente el proyecto de integración.

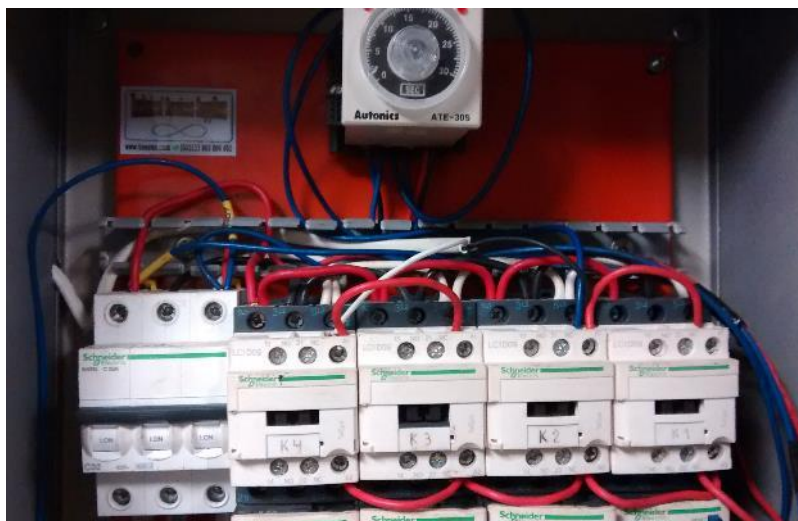
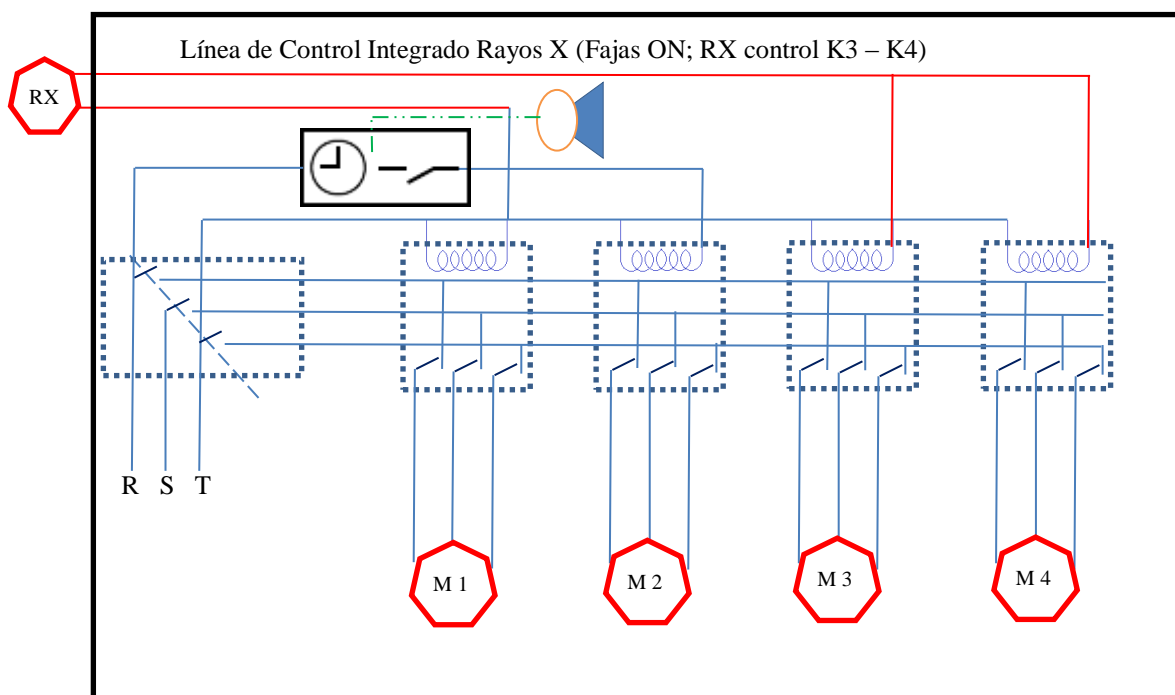
Esquema de control de tablero de fajas

Es así, que con fecha 03 de Noviembre, se identificaron los circuitos correspondientes a cada faja, descubriendo que el control se realizaba con 220 V y no son baja tensión como es usual para esto, lo que llevo a tener que realizar el control e integración igualmente en alta tensión.

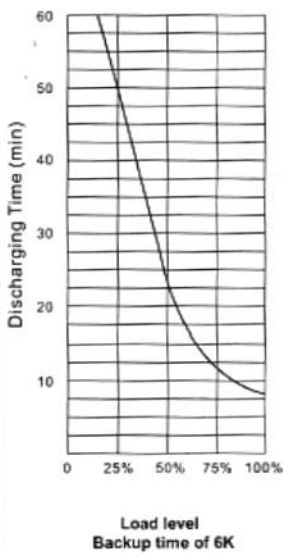
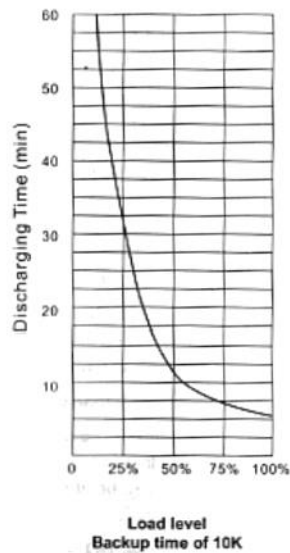
6.3 Backup time for the standard model

The backup time of the long backup time model is dependent on the external battery pack capacity and the load level as well as other factors.

The backup time of standard model may vary from different models and load level. Please refer to the following:
