Informe de Mantenimiento

Ref.: Mantenimiento programado
trimestral equipo Rayos X
HS 6040i Tacna/

Lima; Julio 19 del 2013

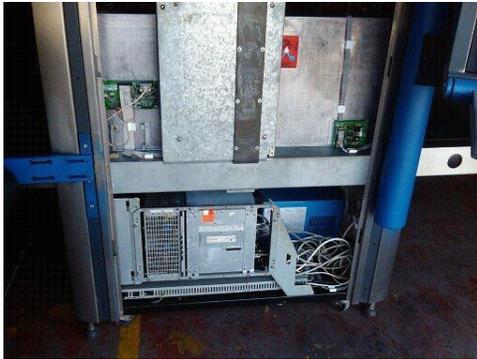
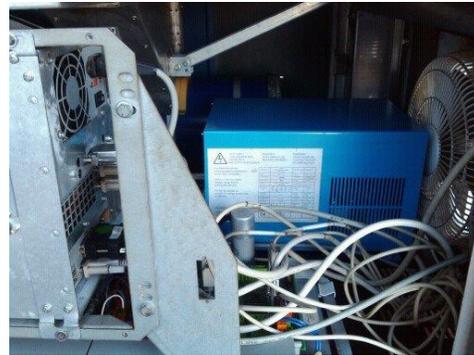
Apertura de la unidad para limpieza y ajustes,
No se registran observaciones

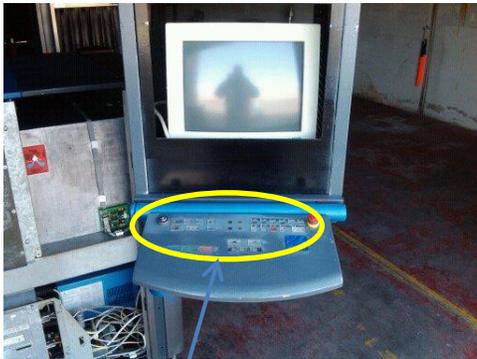
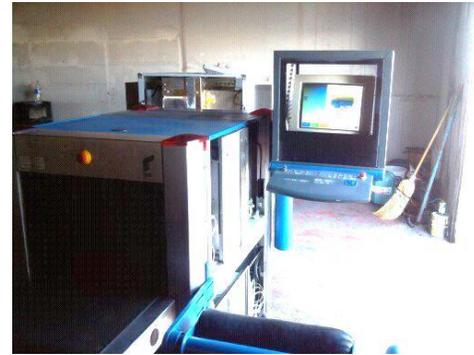
La unidad continúa con observación en los módulos LBT-LBR, con lo cual llego desde la ciudad de Pto. Maldonado

Igualmente se destacan manchas y marcas producto de la Pintura Spry que afectó a partes conexas no electrónicas, cuyo efecto si bien protege de la oxidación inminente, este genera efectos estéticos.

Armado y pruebas de operación
OBS, pintura en los botones del teclado y falla histórica en LBT/LBR

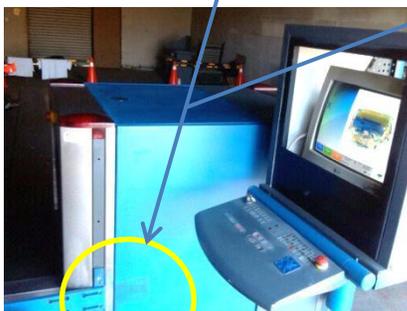
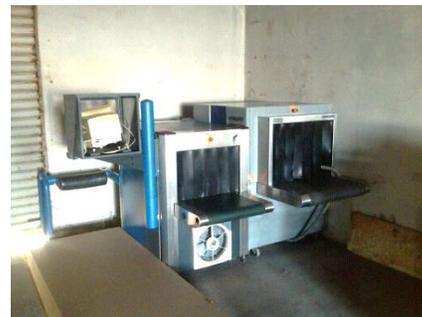
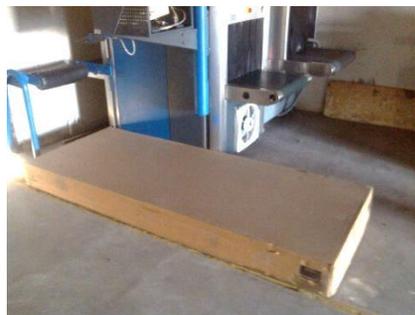
Cerrado y almacenaje de unidades y pórtico
El pórtico se mantiene bien almacenado en caja de transporte

Recomendamos, que de continuar almacenados los equipos, estos deben ser cubiertos y aislados de polvo y humedad.
